第3回 筑後川堤防調査委員会

九州地方整備局 令和2年11月4日

1.第2回筑後川堤防調査委員会での指摘事項と対応

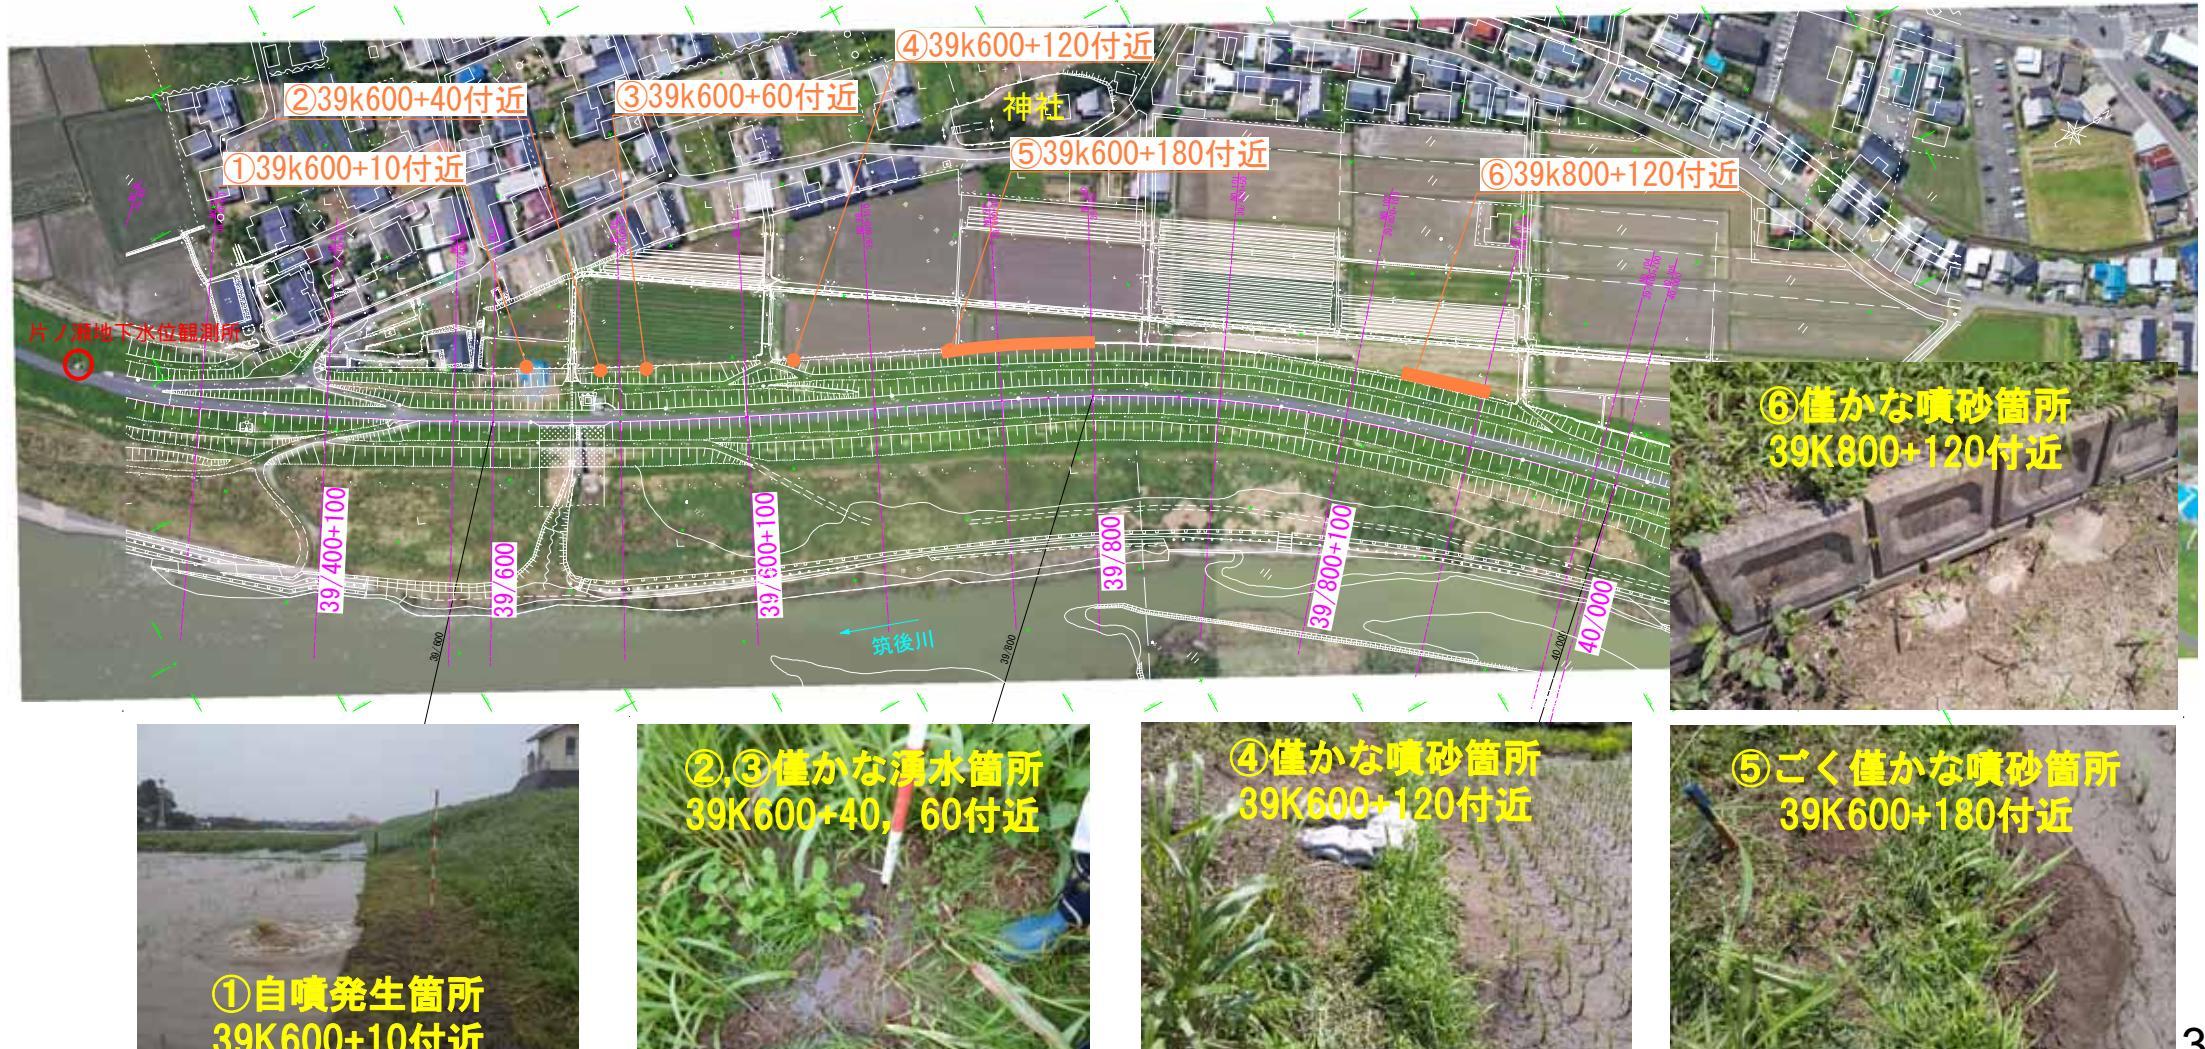
- ・「①39k600+10付近」に大きな自噴箇所が確認された。自噴には僅かな砂分の流出はあるものの、多量の湧水 や噴砂は確認されていない。
- ・少量の砂の流出箇所が上記箇所以外に「④39k600+120」「⑤39k600+180]「⑥39k800+120」の3箇所で確認された。 噴出した砂は、微細~細砂である。
- ・発生直後の現地調査で「②39k600+40」「③39k600+60」の2箇所で僅かな湧水も確認された。

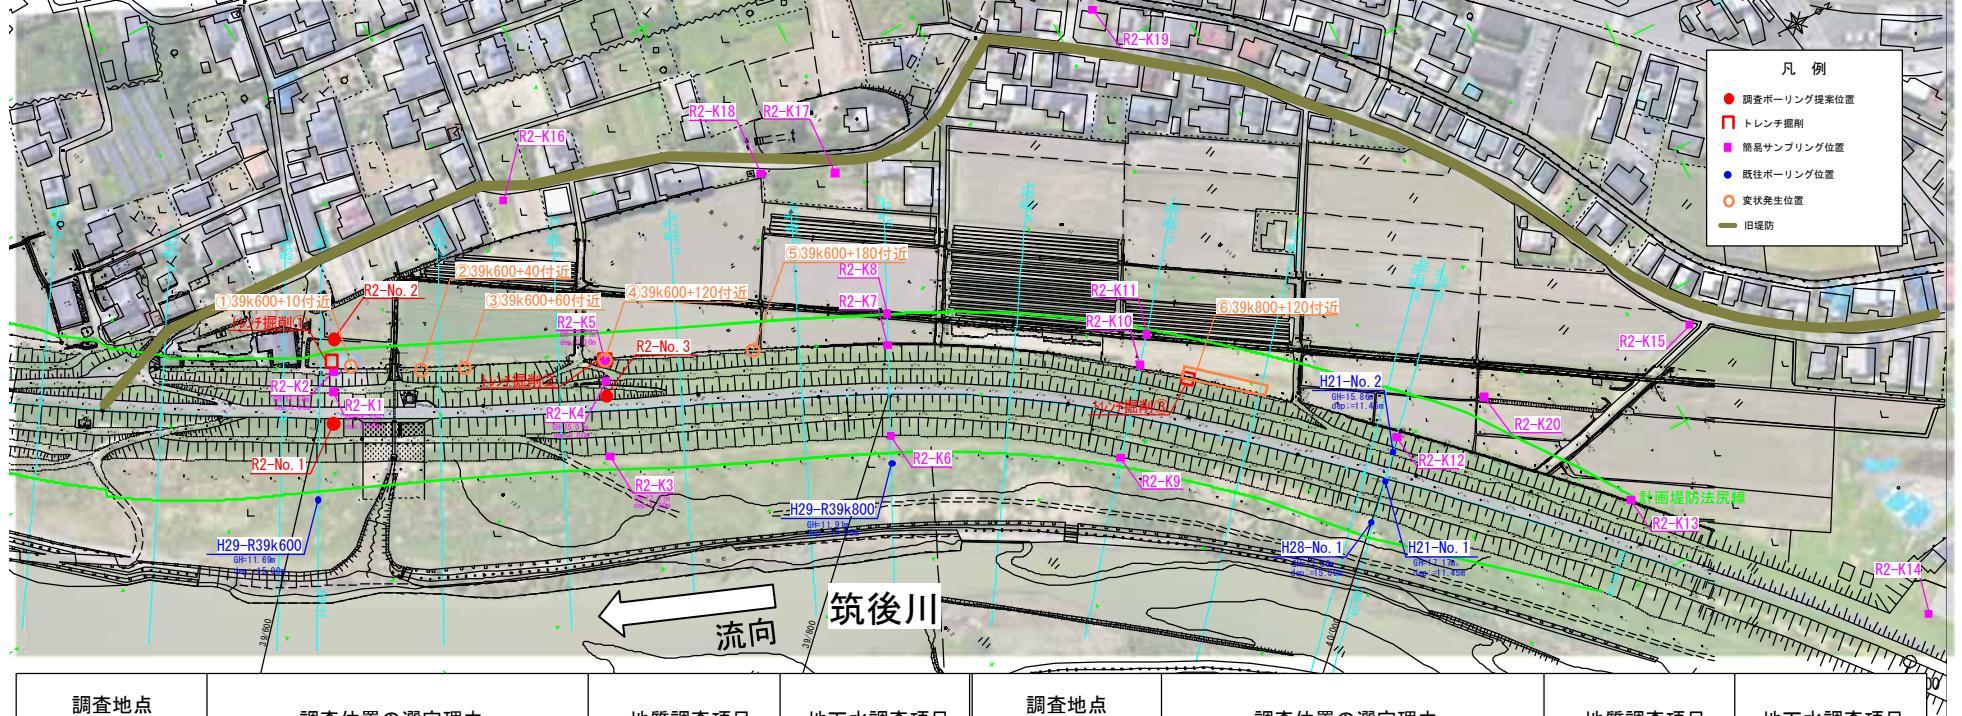
・調査計画平面図

調査地点 (位置)	調査位置の選定理由	地質調査項目	地下水調査項目	調査地点 (位置)	調査位置の選定理由	地質調査項目	地下水調査項目
R2-No.1 (39k600+5.0 堤防肩)	変状(自噴)が激しく発生した箇所の堤 外地側の横断的な地層の分布を把握する ため。	・調査ボーリング ・標準貫入試験 ・サンプリング ・室内土質試験	 現場透水試験 水圧水位計観測 流向流速測定 室内透水試験 	R2-K18 (39k600+195.0 堤外)	旧堤防(自然堤防ではない)に近い堤外 地で、地下水変動を確認しやすいと考え られるため。 地層、地下水帯水層及び変動状況を把握 する。	・簡易サンプリング ・室内土質試験	 ・水圧水位計観測 ・流向流速測定
				50 ///0	旧堤防(自然堤防ではない)の堤内地と なる位置で、地下水変動を確認しやすい	 ・簡易サンプリング ・室内土質試験 	 水圧水位計観測 ・流向流速測定
R2-No. 2 (39k600+5.0 堤内平地)	変状(自噴)が激しく発生した箇所の堤 内地側の横断的な地層の分布や地下水帯 水層や変動状況を把握するため 上位地	 ・調査ボーリング ・標準貫入試験 ・ 索内+質試験 	 ・現場透水試験 ・室内透水試験 	R2-K19 (39k800+75.0 堤内)	と考えられるため。 地層、地下水帯水層及び変動状況を把握 する。		
	不高とこの地下水を把握するため、1箇 所で2本のボーリングにより調査する。	王乃工莫武获		R2-K20 (40k000+75.0 堤内)	変状範囲の最上流部付近の堤内地側の縦 断的な地層の分布を把握するため。 また、計画盛土法尻付近に配置すること も考慮した。	 ・簡易サンプリング ・室内土質試験 	・水圧水位計観測 ・流向流速測定
R2-No. 3	堤防漏水の可能性が考えられる、噴砂箇 所の法肩。堤体土の採取も考慮して堤防 肩部で実施する。	・調査ボーリング ・標準貫入試験 ・サンフリング	 ・現場透水試験 ・水圧水位計観測 ・流向流速測定 	R2-K1~K17	ボーリングデータの補完を行い、面的な 地層を把握するため。堤内,外の法尻箇 所及び計画盛土法尻位置を選定した。	 ・簡易サンプリング ・室内土質試験 	・掘進時の水位確認

※地権者協議等を踏まえて、第2回筑後川堤防調査委員会で提示した調査箇所から一部追加・変更をしている。

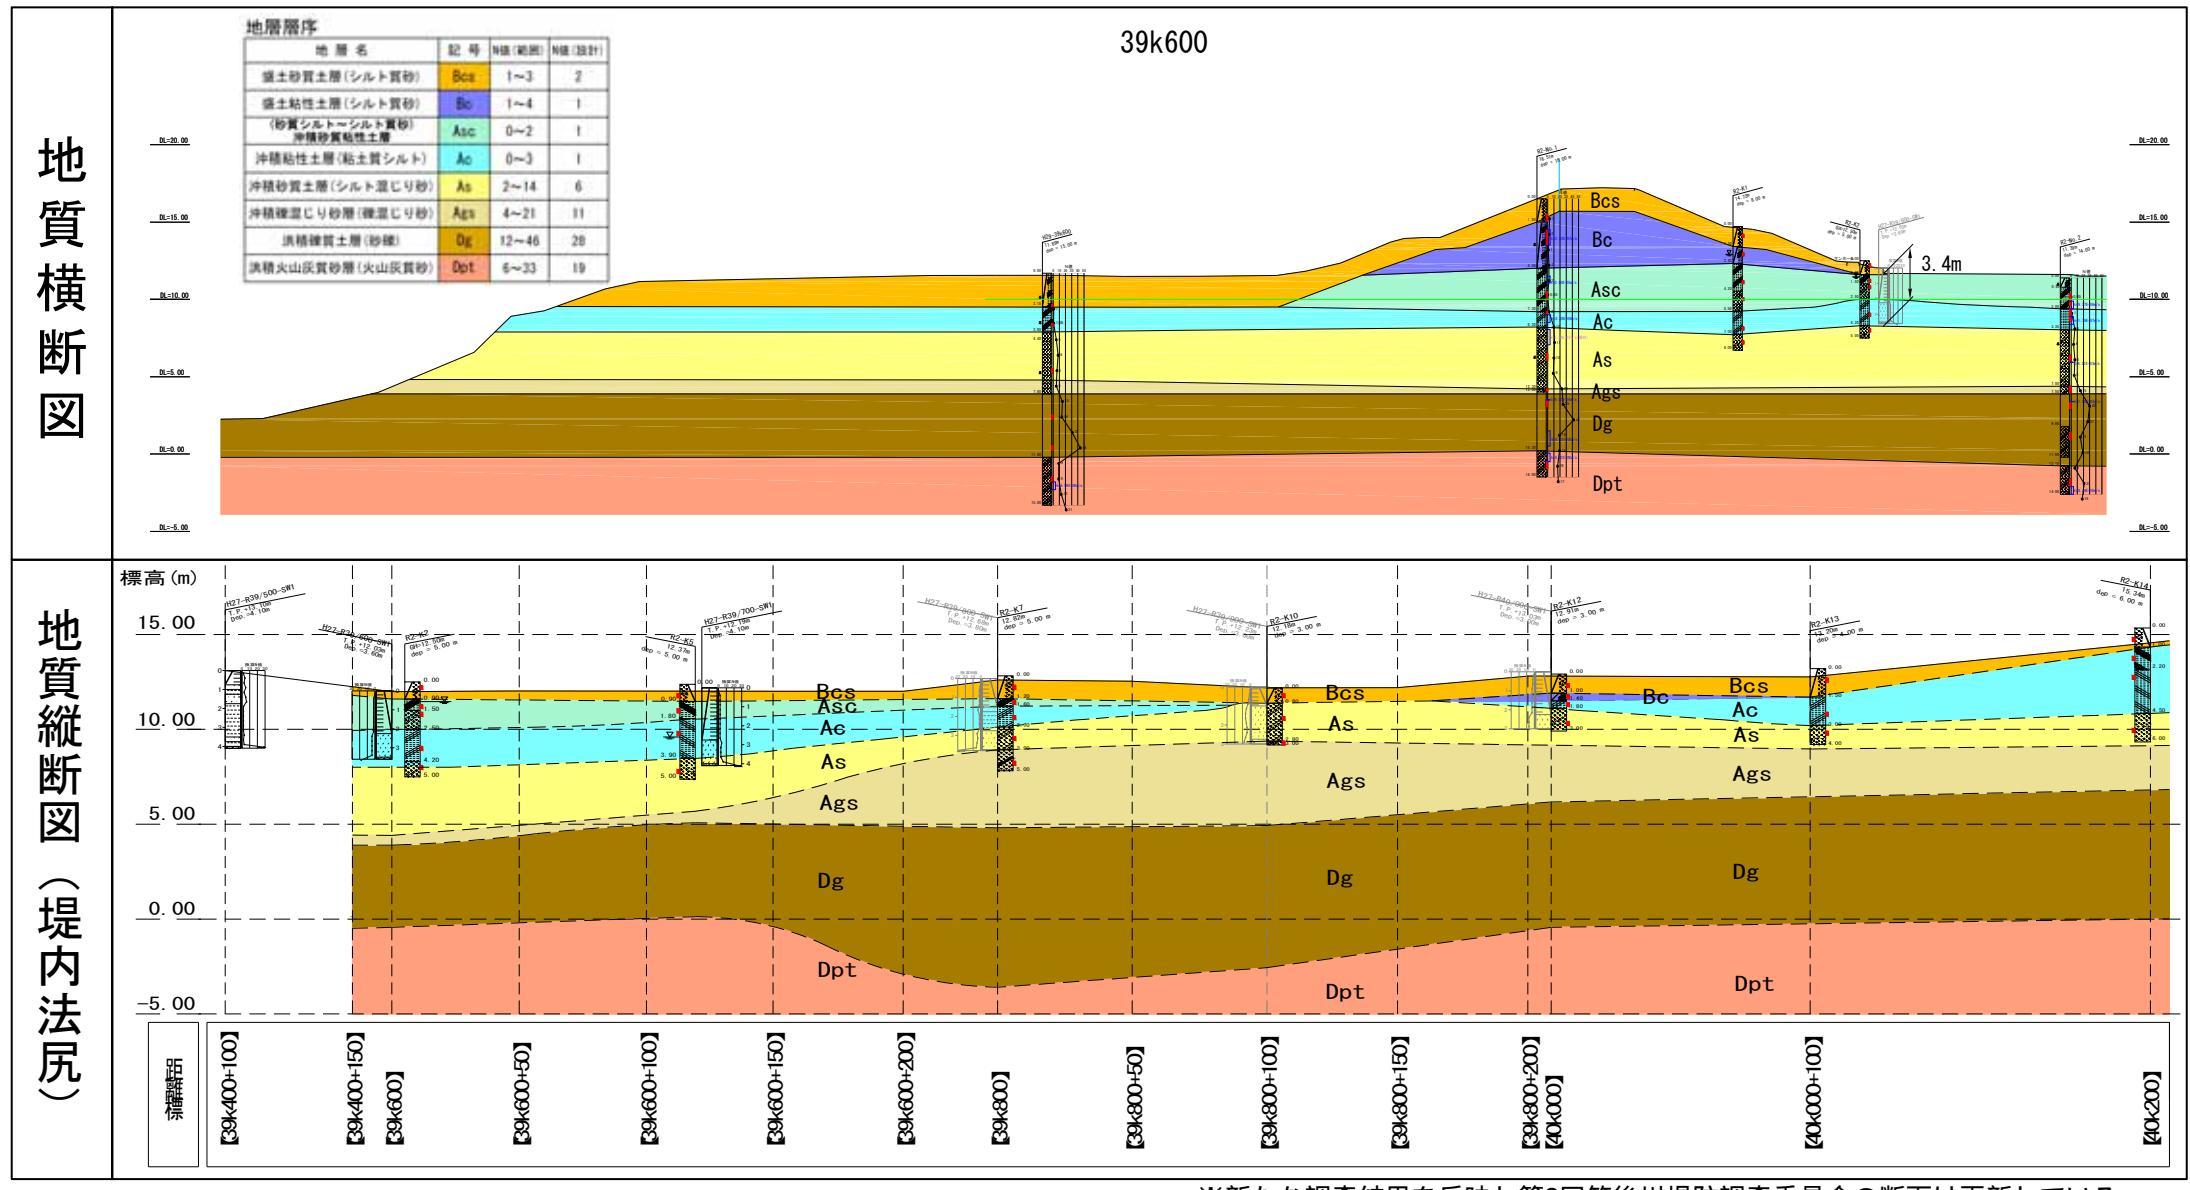
- ・堤体盛土は、砂質土のBcs層と粘性土のBc層の2層から構成される。
- ・地表面の被覆土層には、砂質粘性土のAsc層と粘性土のAc層が堆積している。
- ・基礎地盤は、砂質土のAs層、礫混じり砂質土のAgs層、礫質土のDg層が堆積している。

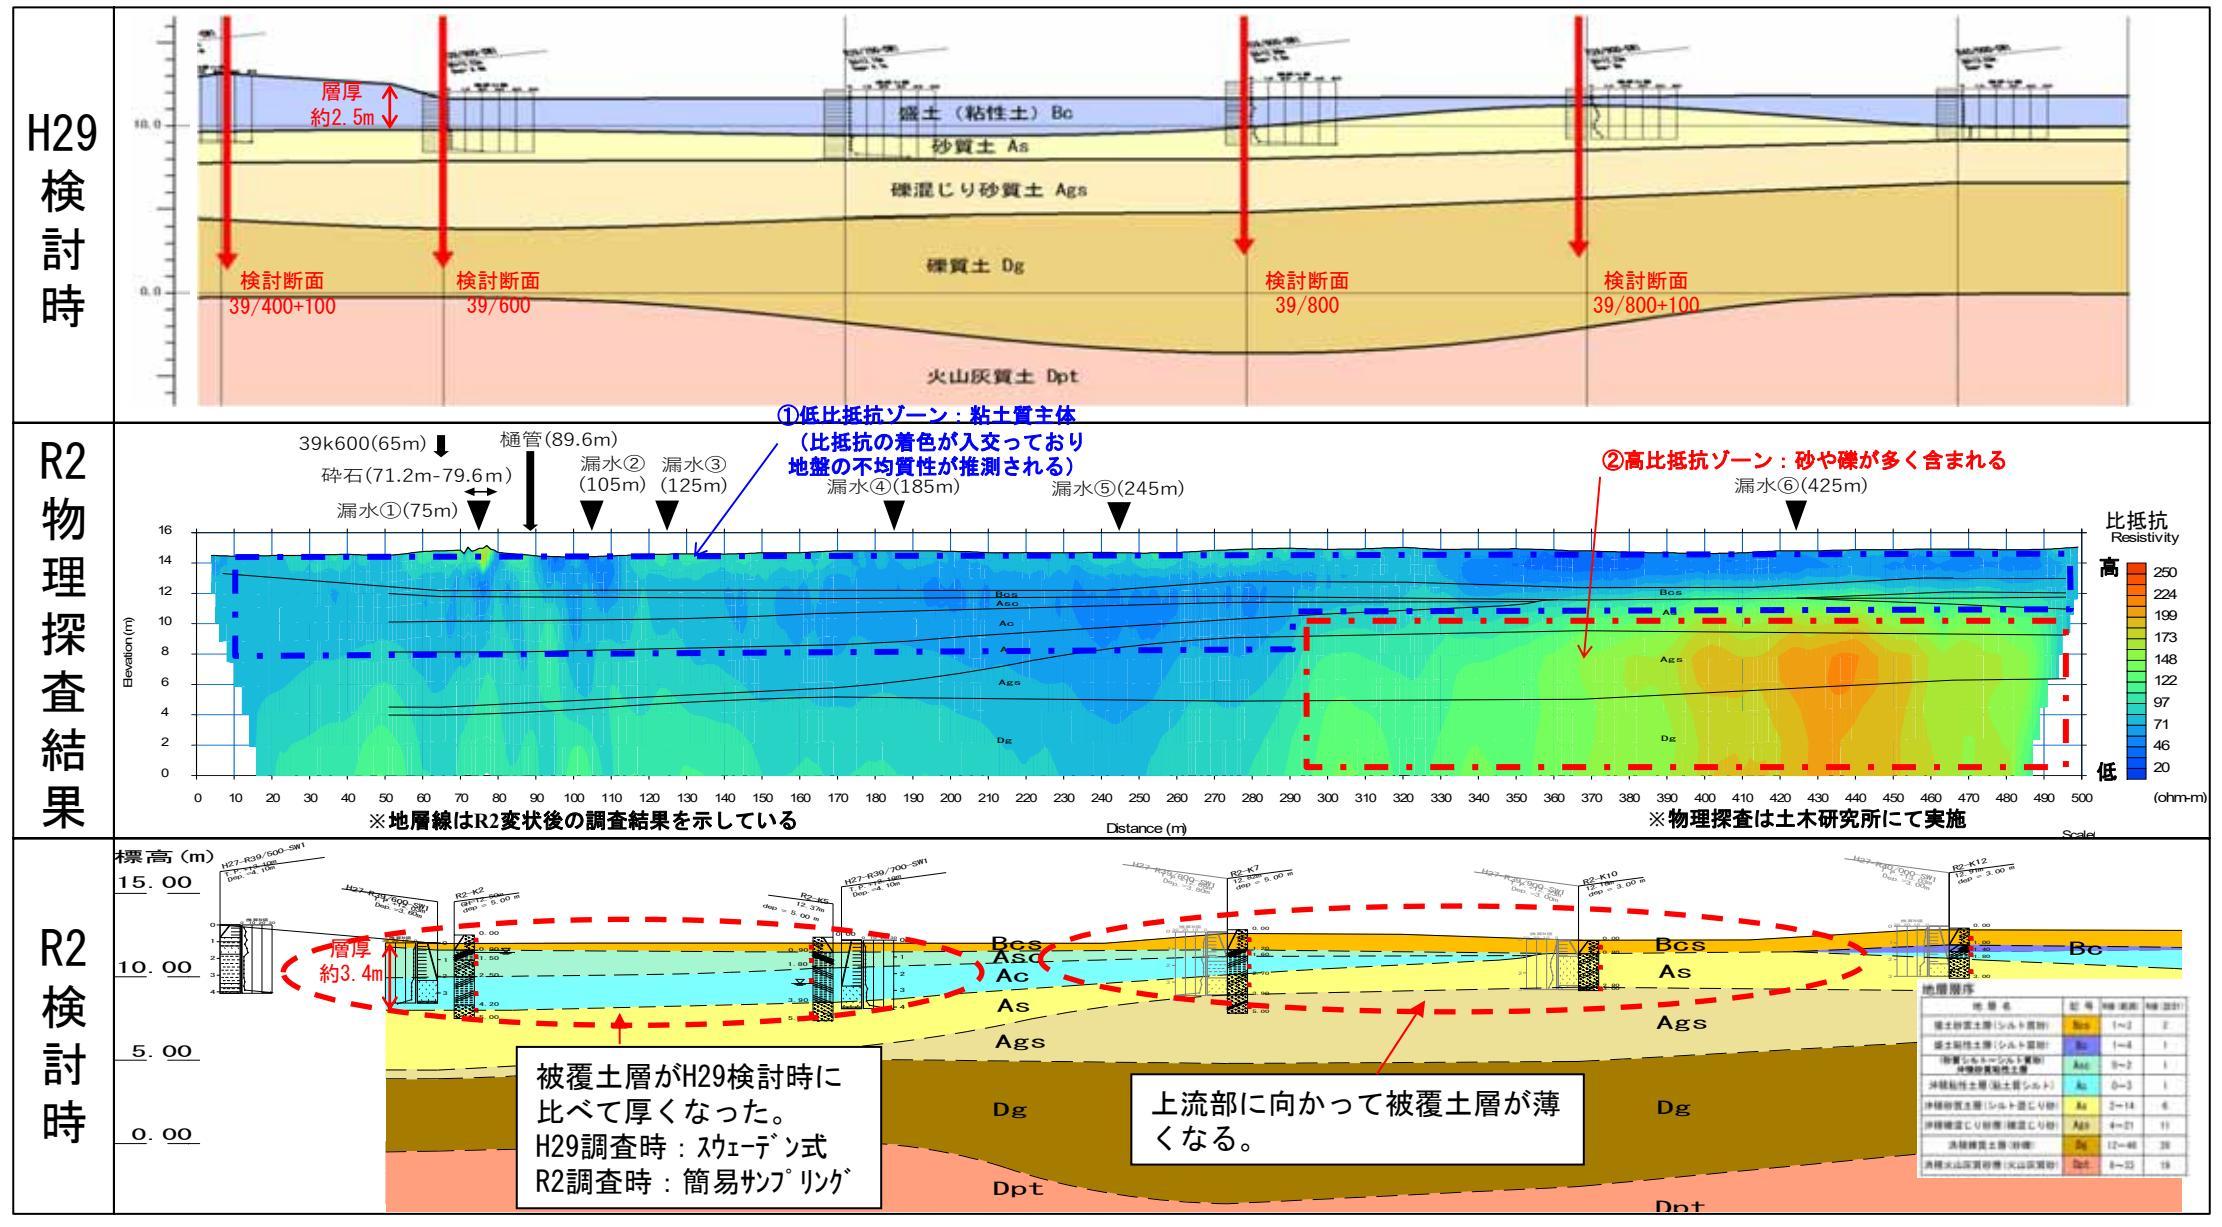
・地質縦断図(堤内法尻)を見直した。簡易サンプリングと物理探査結果(電気探査)より、下流側の被 覆土層(Asc層、Ac層)は厚く、上流側ではなくなる結果となった。

※新たな調査結果を反映し第2回筑後川堤防調査委員会の断面は更新している。

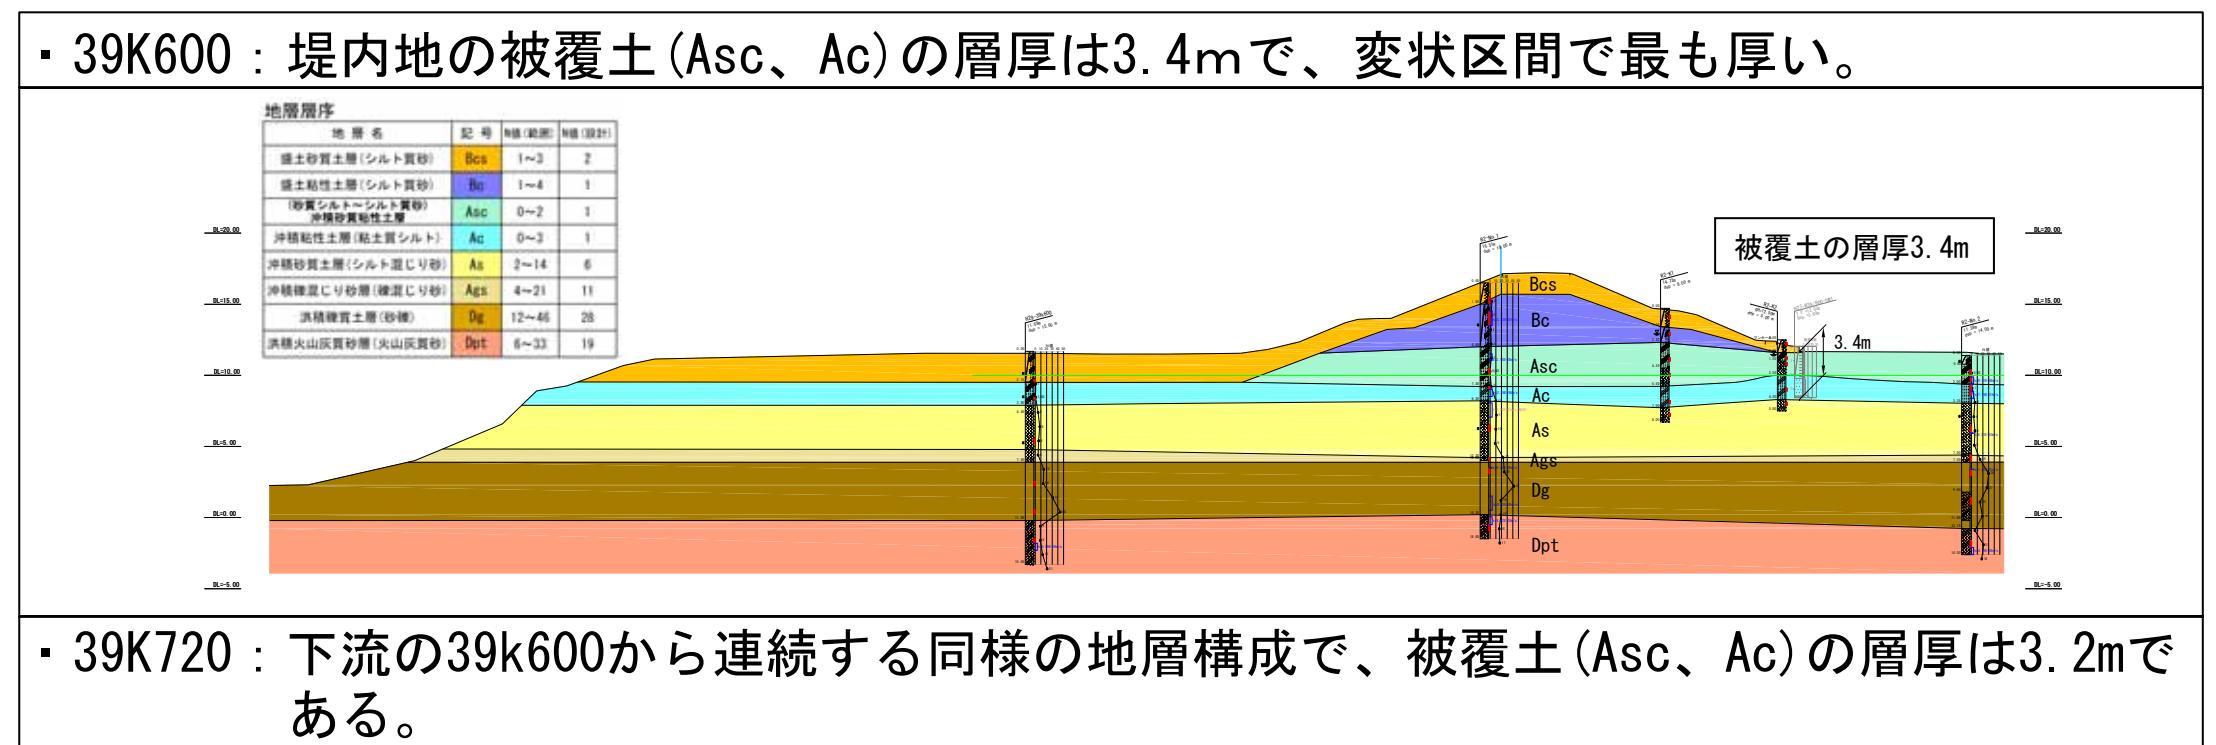
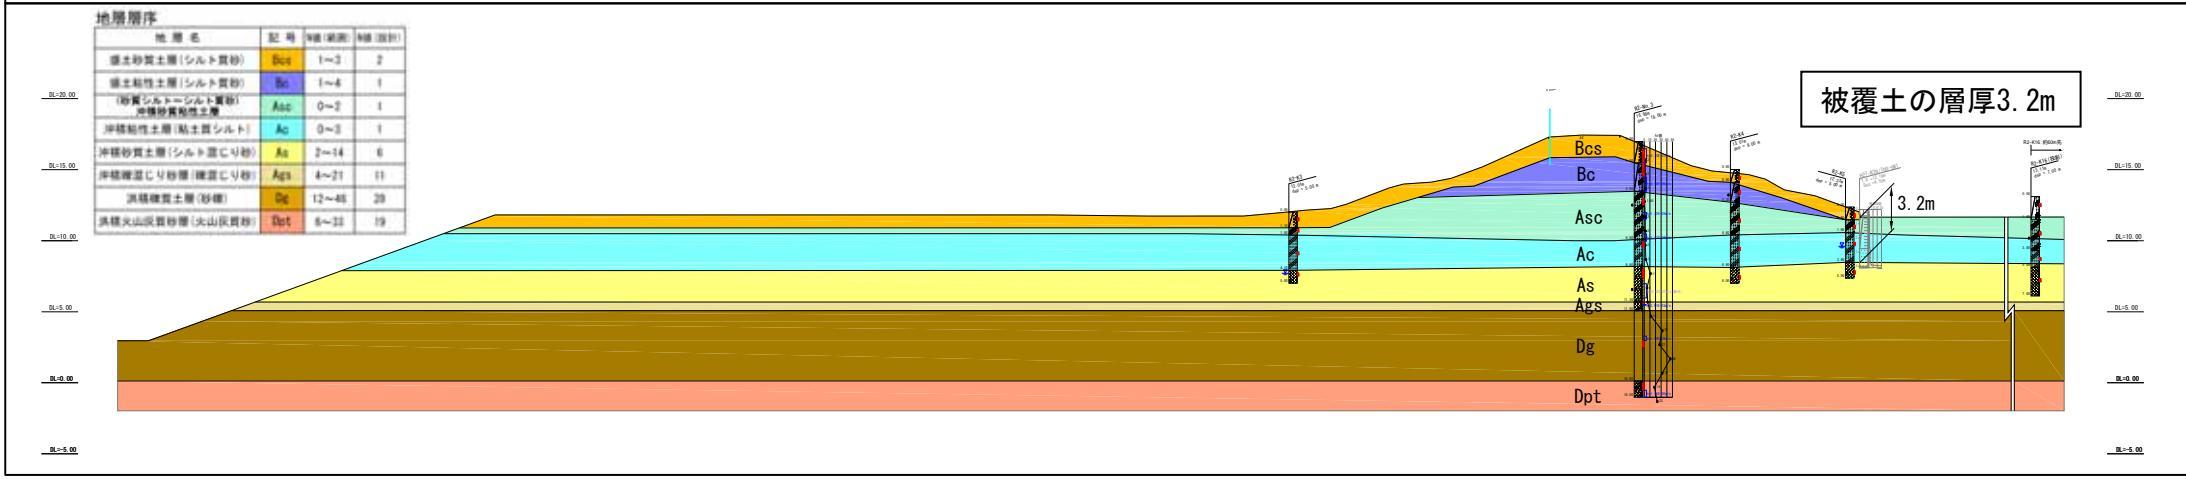
・地質横断図:以下に代表的な断面の土層構成を示す。

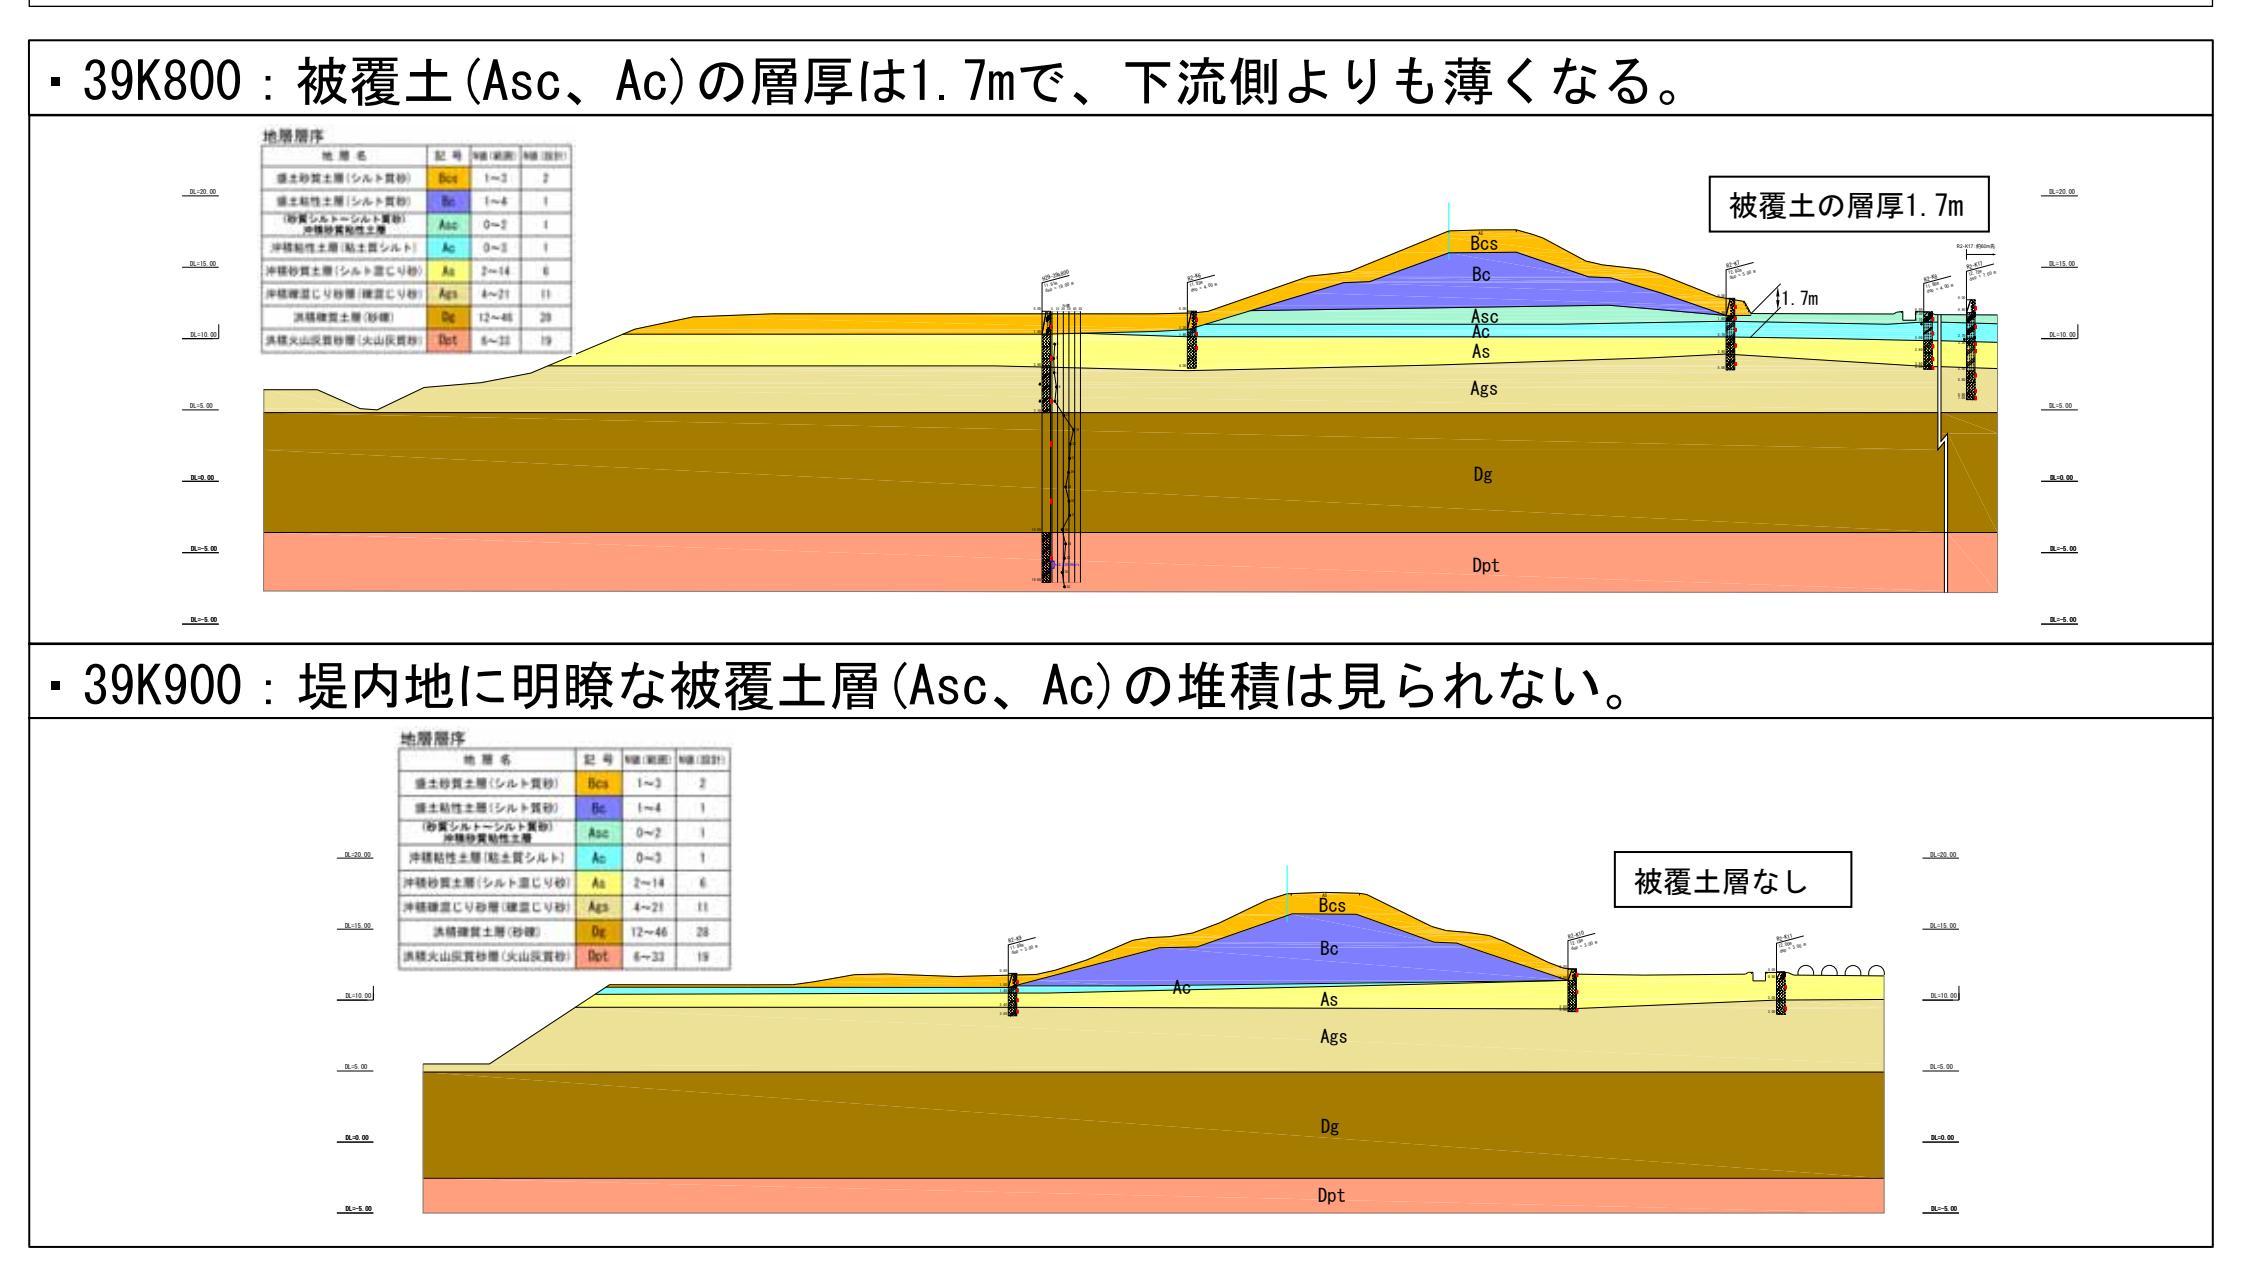
・地質横断図:以下に代表的な断面の土層構成を示す。

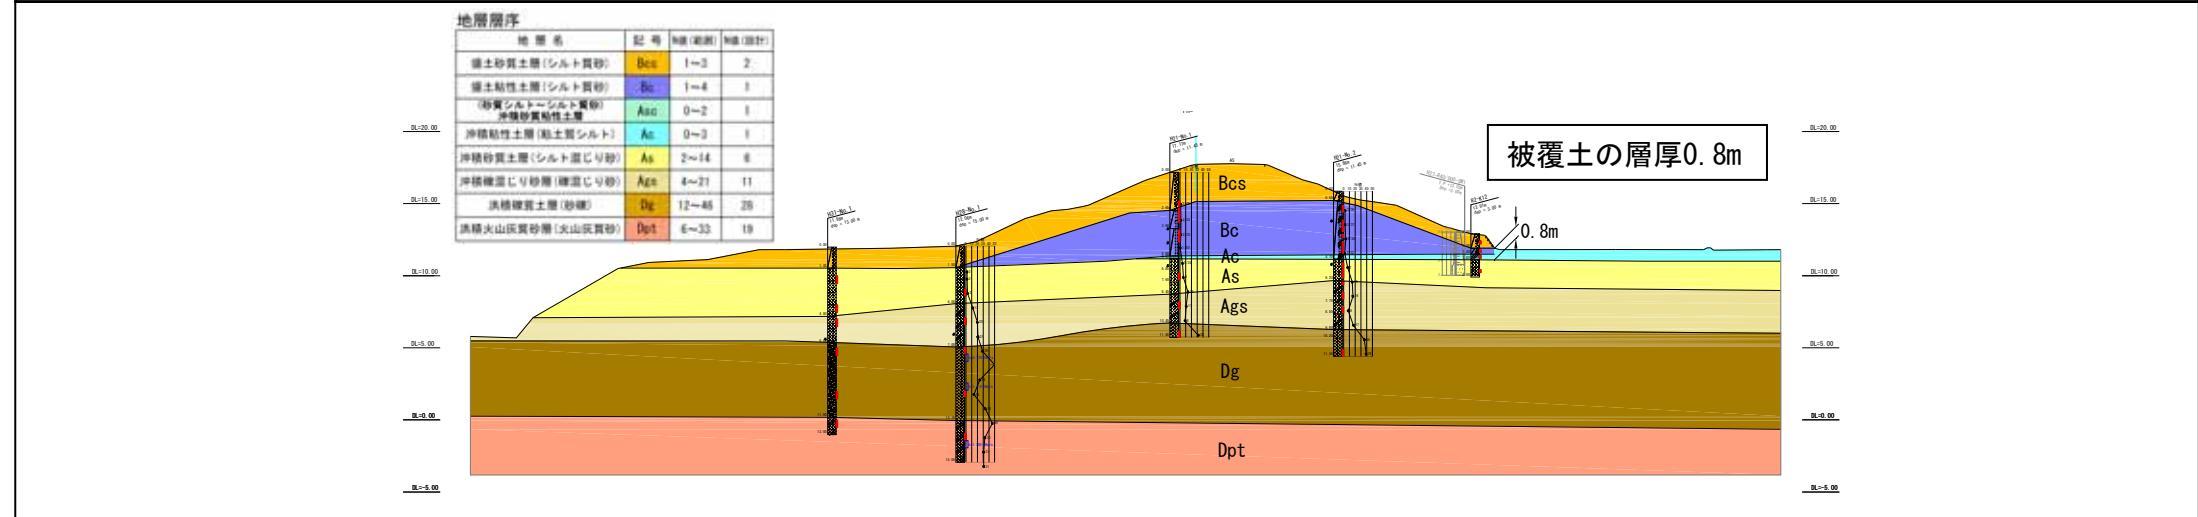
・地質横断図:以下に代表的な断面の土層構成を示す。

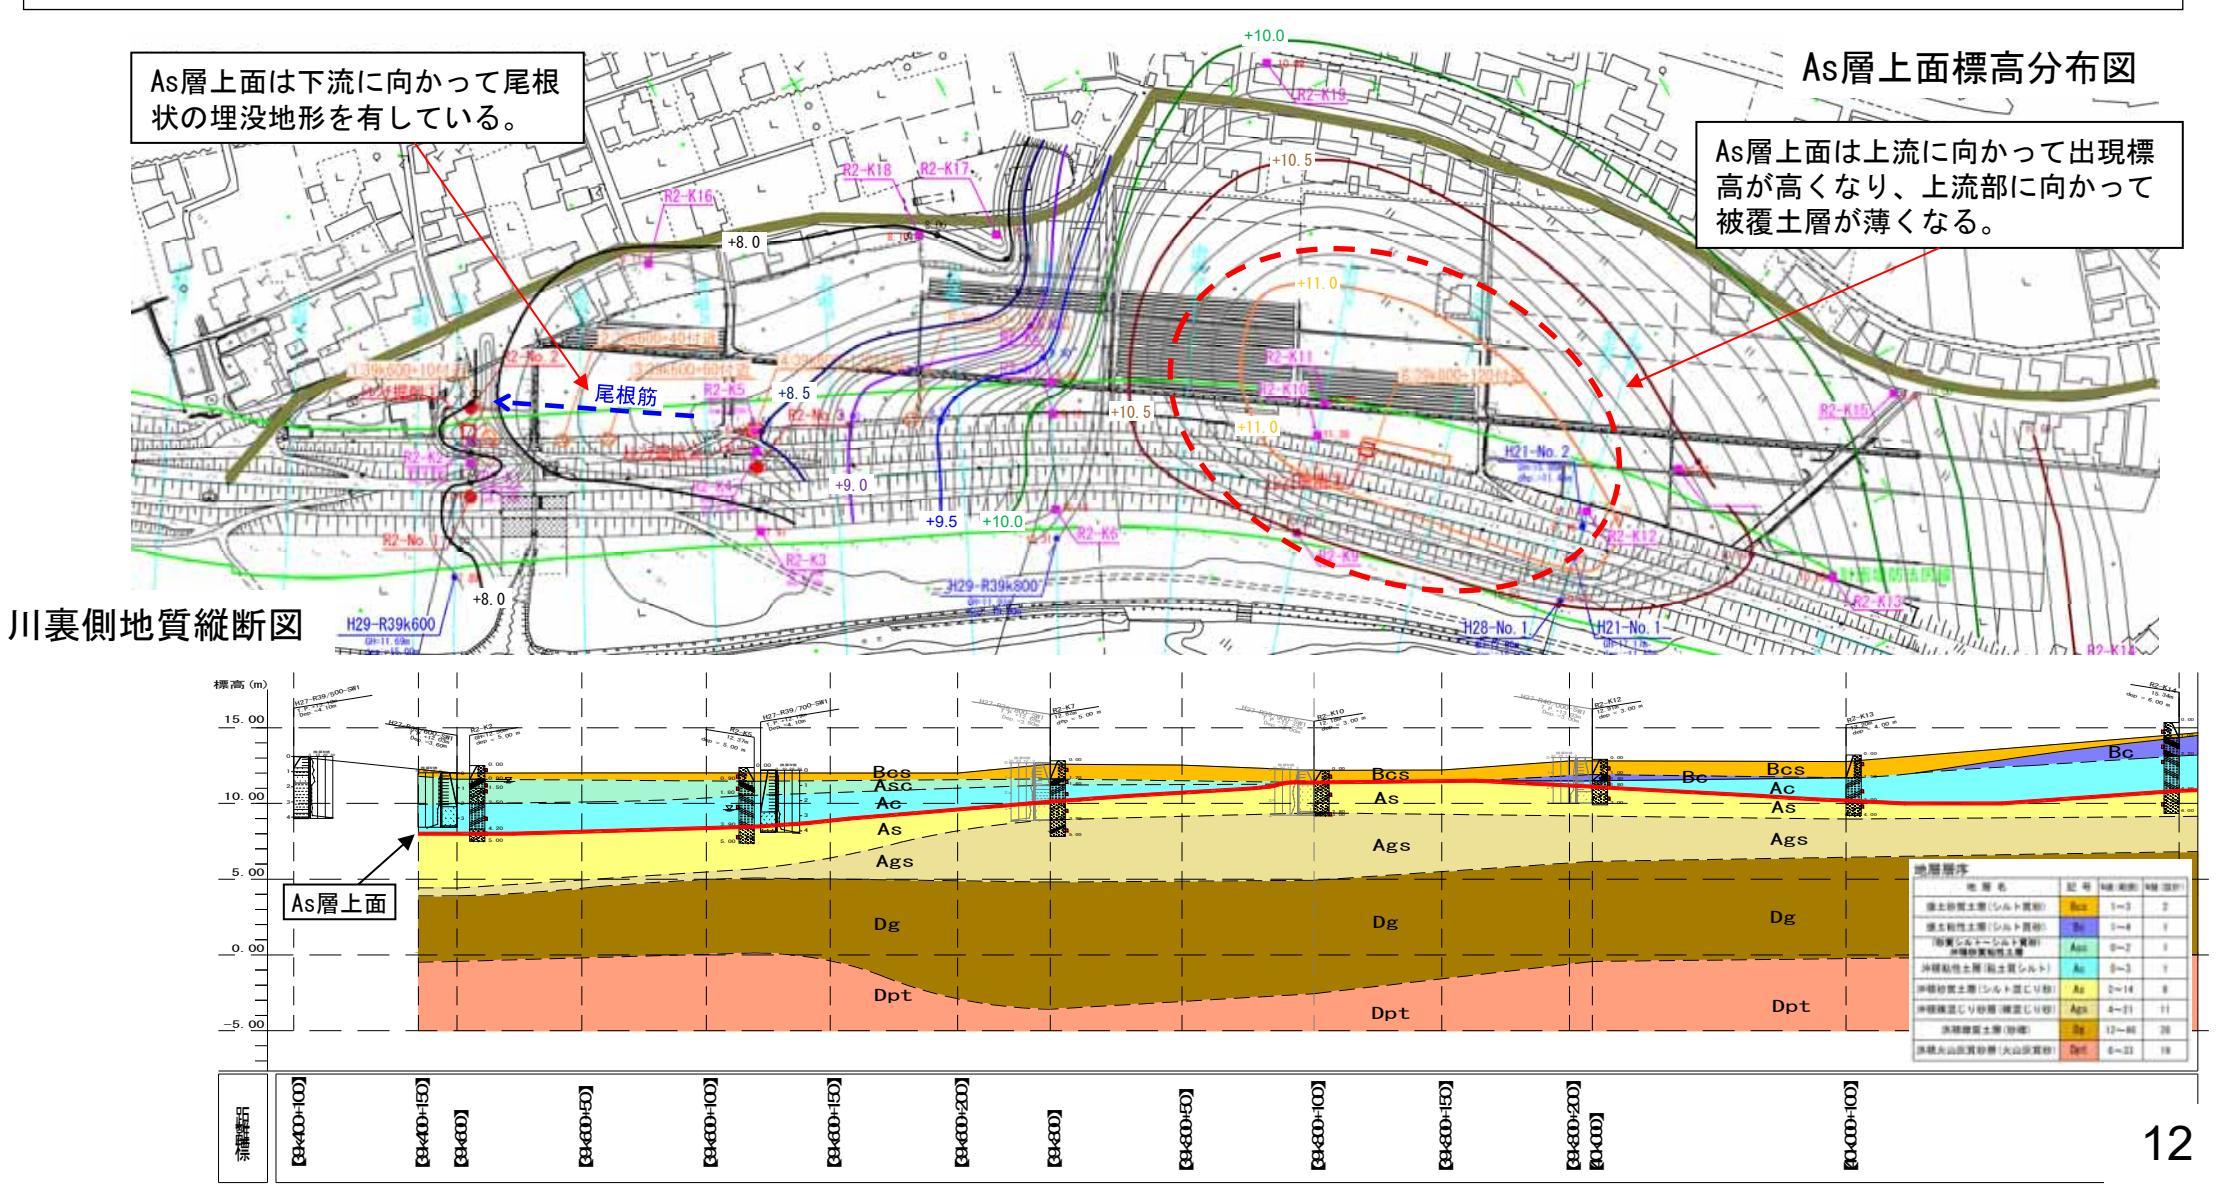
【As層上面標高分布図】 ・被覆土層(Asc層、Ac層)下面のAs層の分布標高は一様ではなく、埋没した地形として、尾根や高 まりなどの微地形などがあると推測される。被覆土層はその上位に堆積していることから、層厚 も一様ではなく、複雑に変化していると考えられる。
