第3回 筑後川堤防調査委員会

九州地方整備局 令和2年11月4日

1.第2回筑後川堤防調査委員会での指摘事項と対応

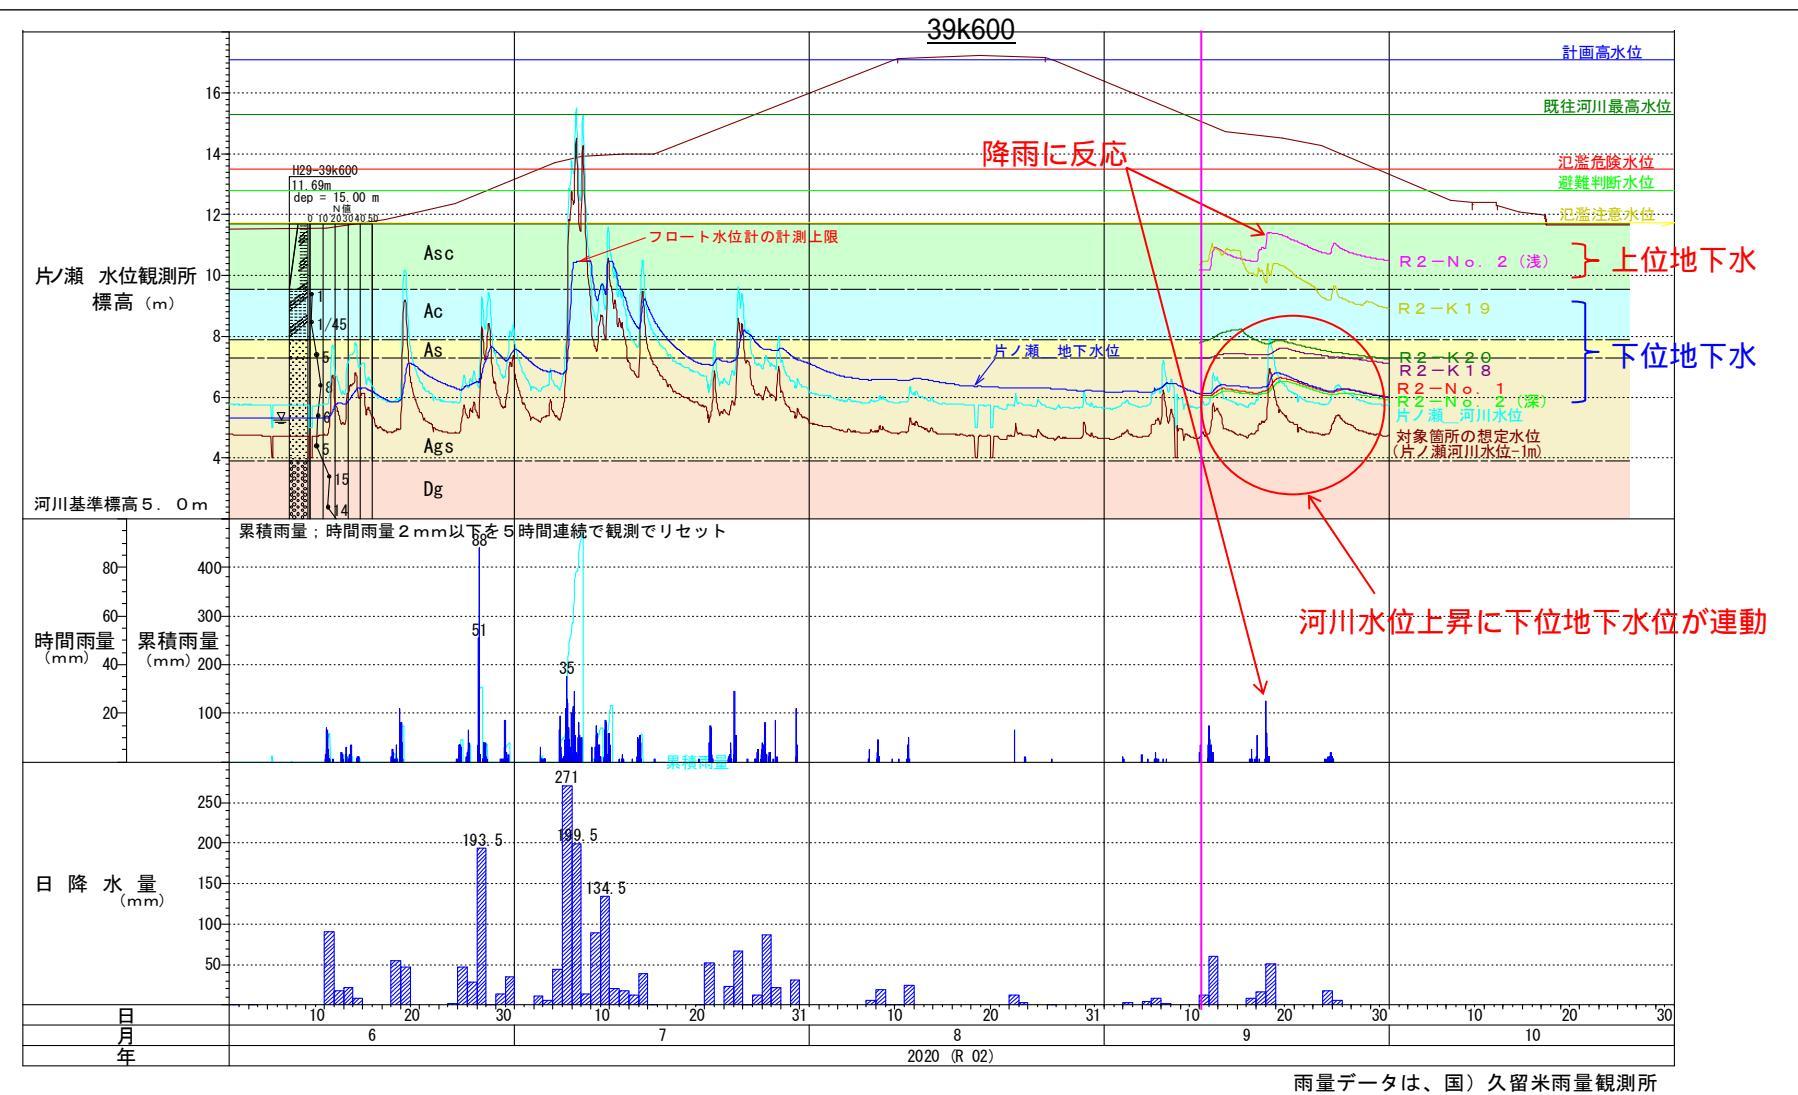
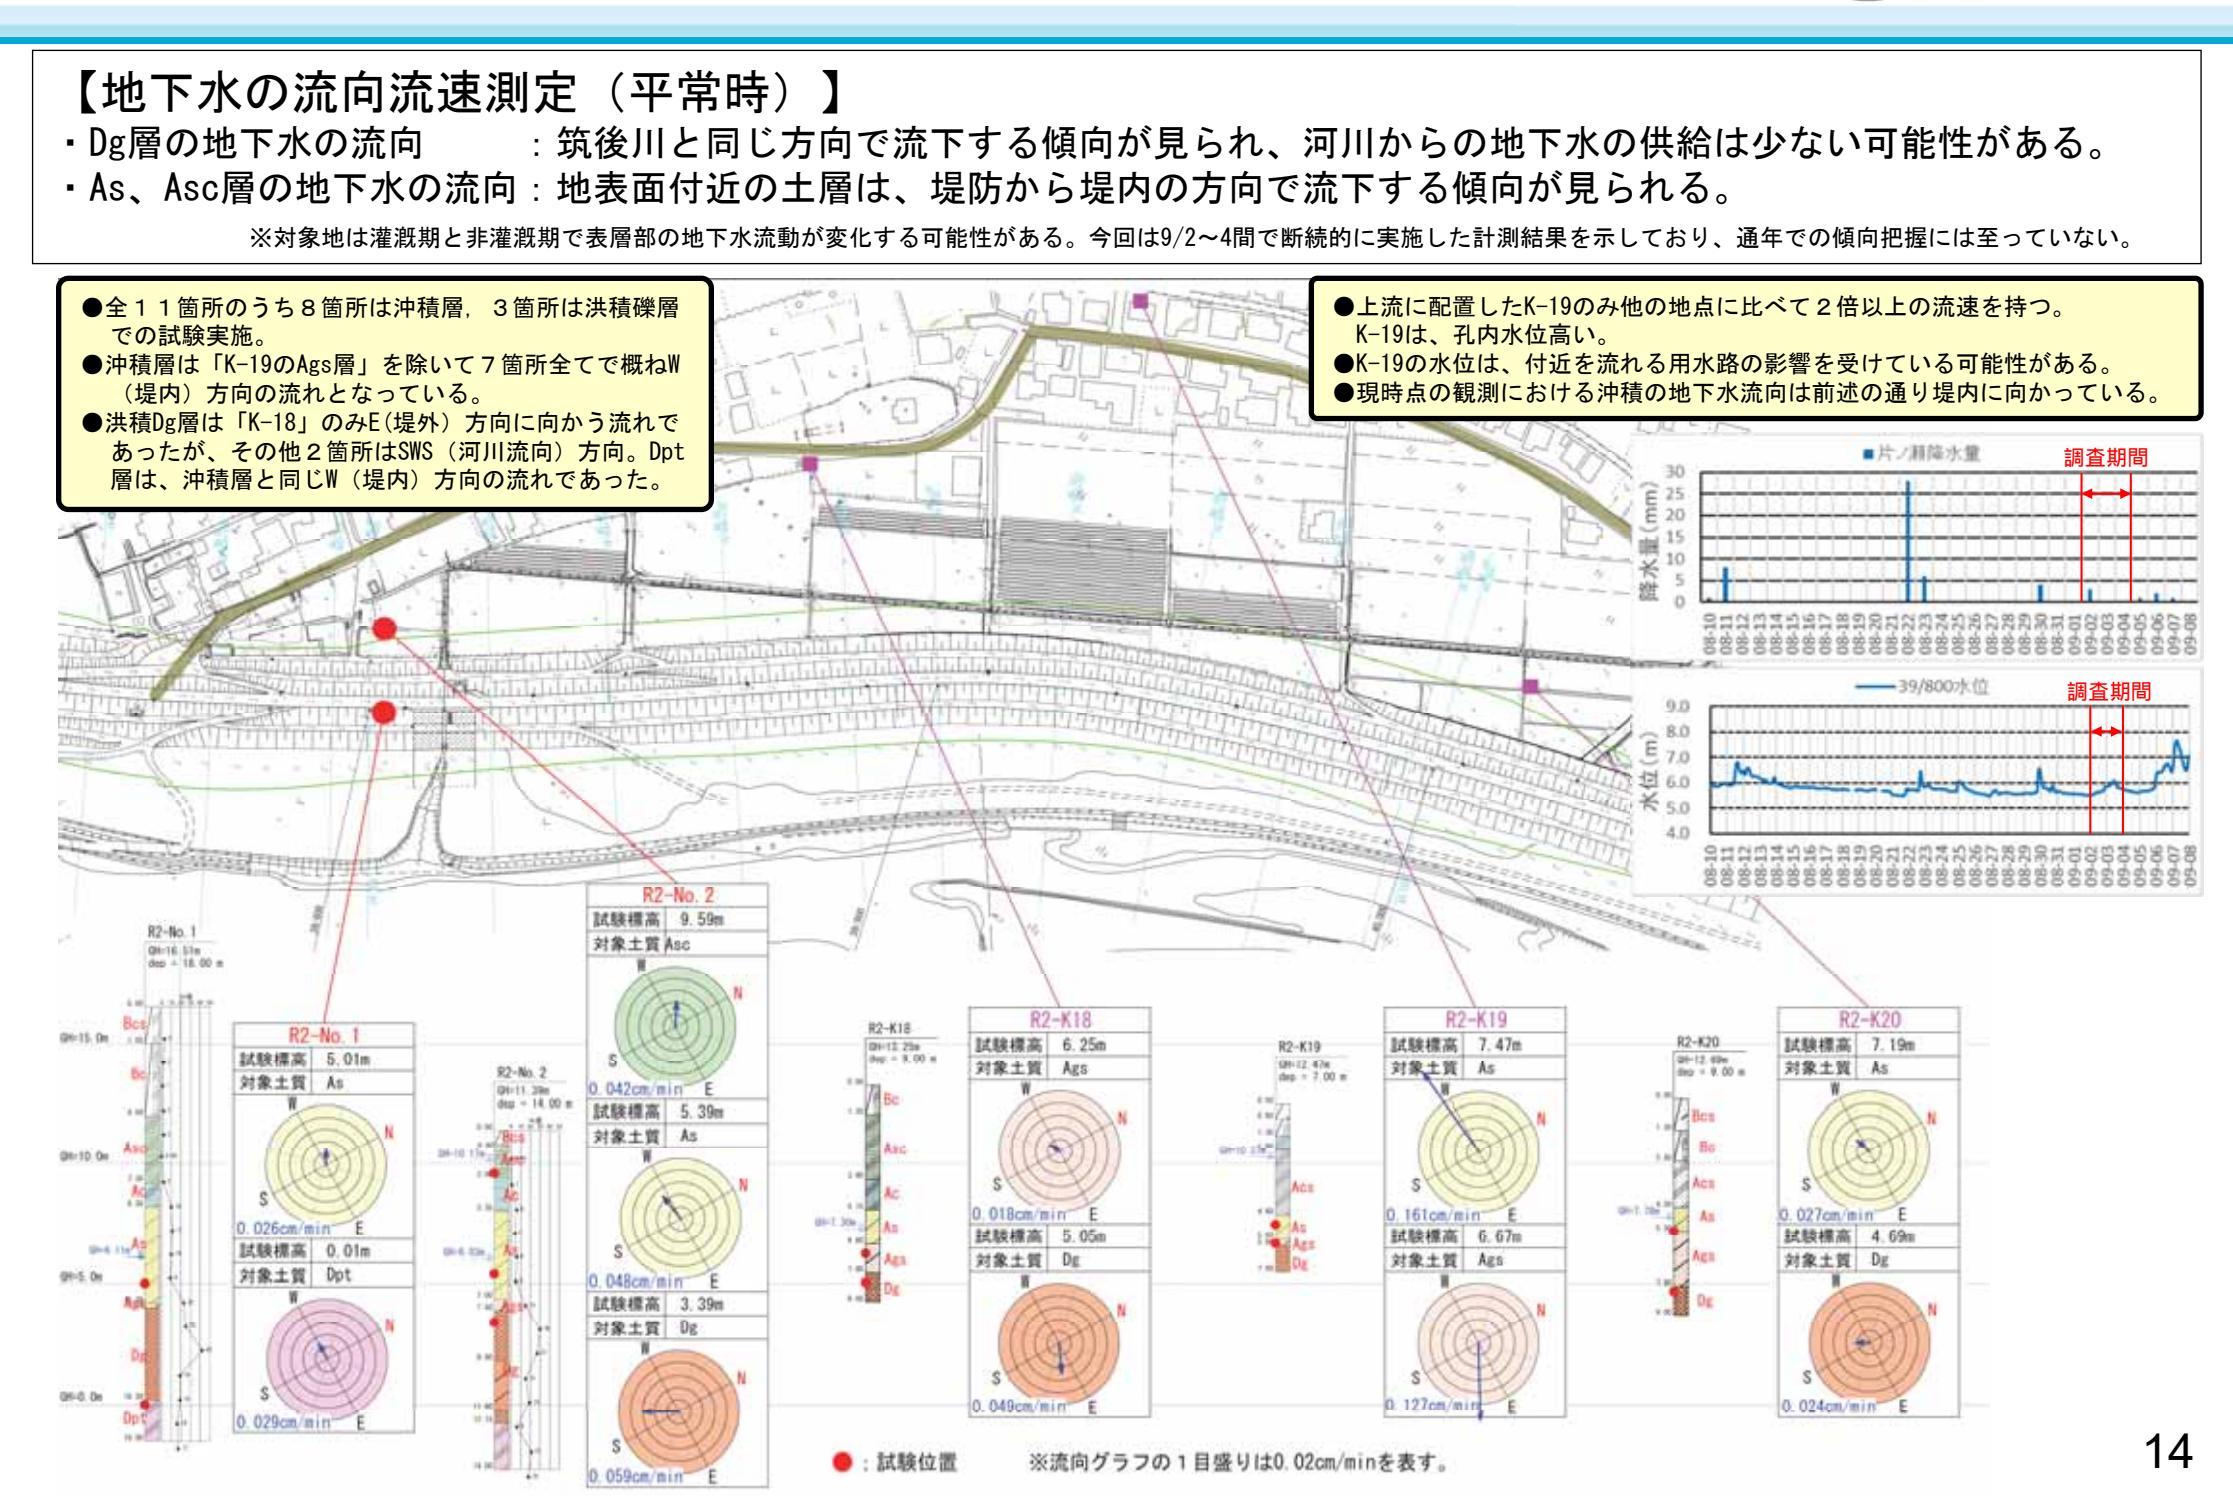
【地下水位観測】

- ・当該グラフは、変状発生の一因になった可能性がある地下水位変動を確認するため、地下水位観測データをとりまとめたものである。
- ・地下水位観測は5箇所で行い、「R2-No.2」地点では難透水層であるAc層で分けられた上位地下水位と下位地下水位の両方を観測できるように2深度の観測孔を準備し、9/11から計測を開始した。グラフには近隣の「片ノ瀬河川水位観測所」「片ノ瀬地下水位観測所」の観測 グラフを併記した。
- ・上位地下水は、Ac層の上部に常時帯水している。降雨に鋭敏に反応。
- ・下位地下水は、平常時As、Ags層中に存在している。平常時は、河川水位より堤外(R2-No.1)や堤内(R2-No.2)の方が水位標高が高い。 出水時は、河川水位が上昇すると連動してR2-No.1、R2-Npo.2(深)の水位が上昇する。

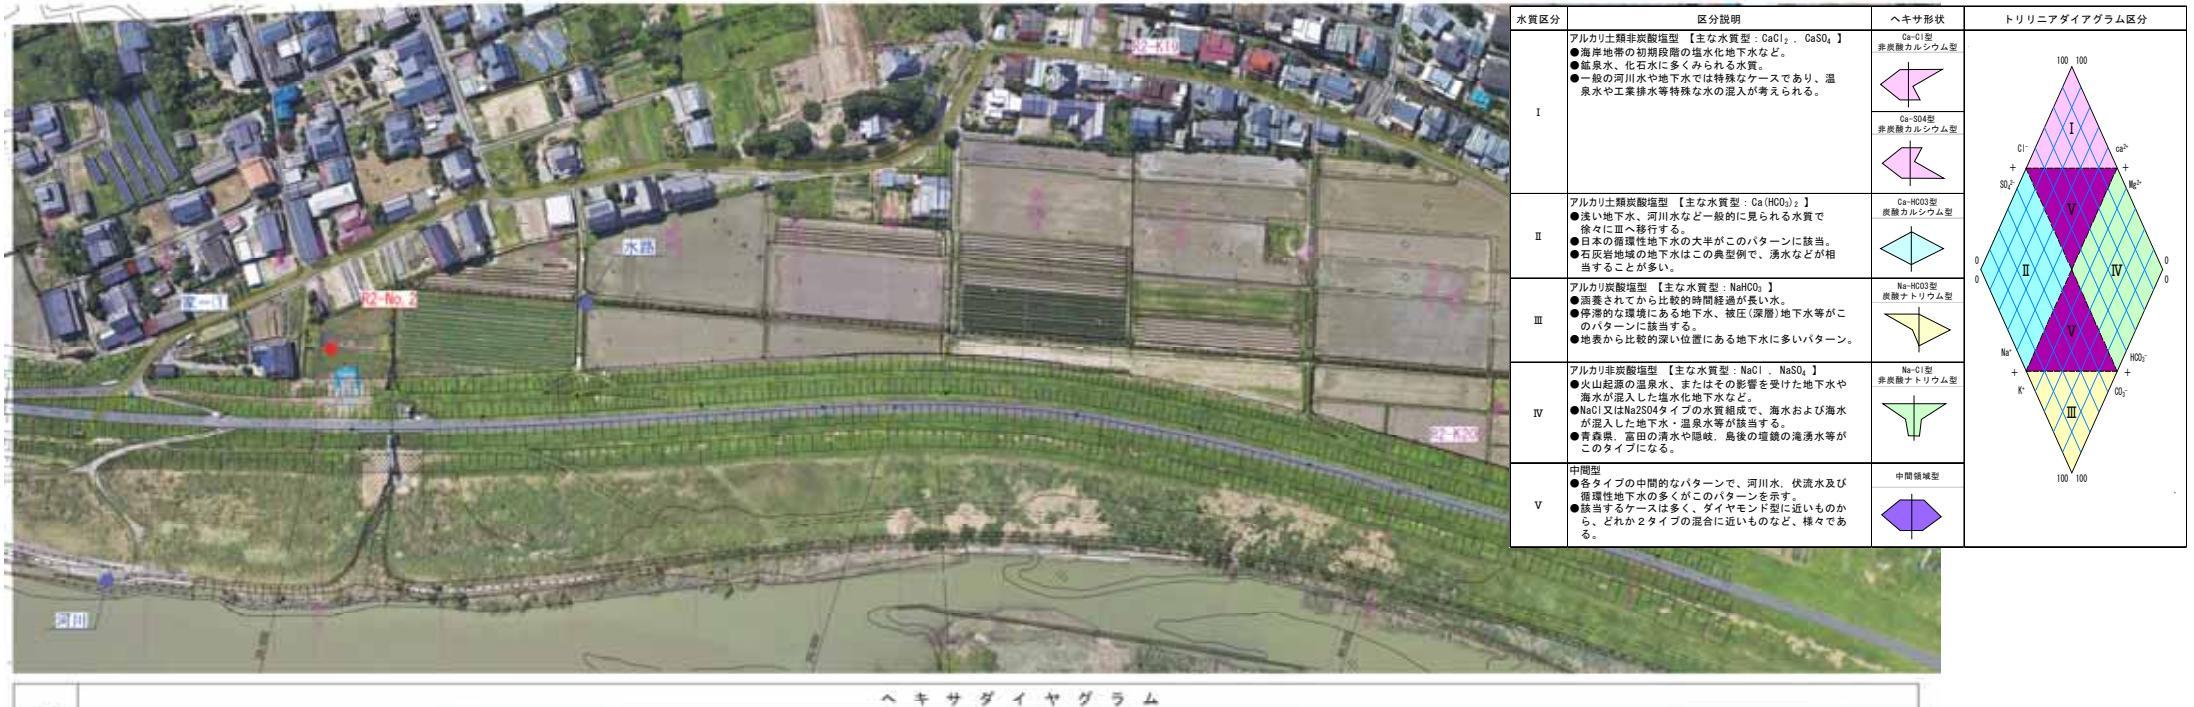
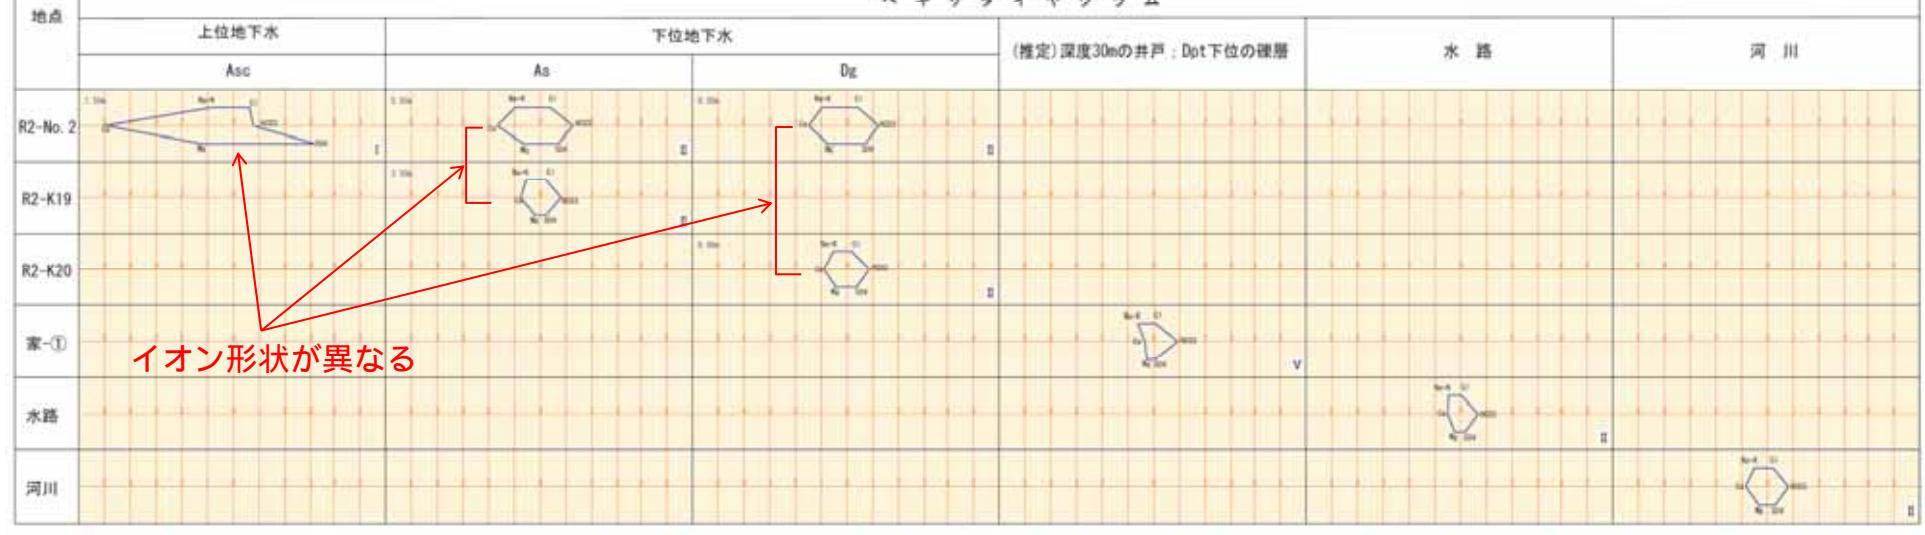
【地下水のイオン分析】

・上位地下水(Asc層中)と下位地下水(As層以深)のイオン形状は、異なっており地下水の供給源に違いがあると判断される。

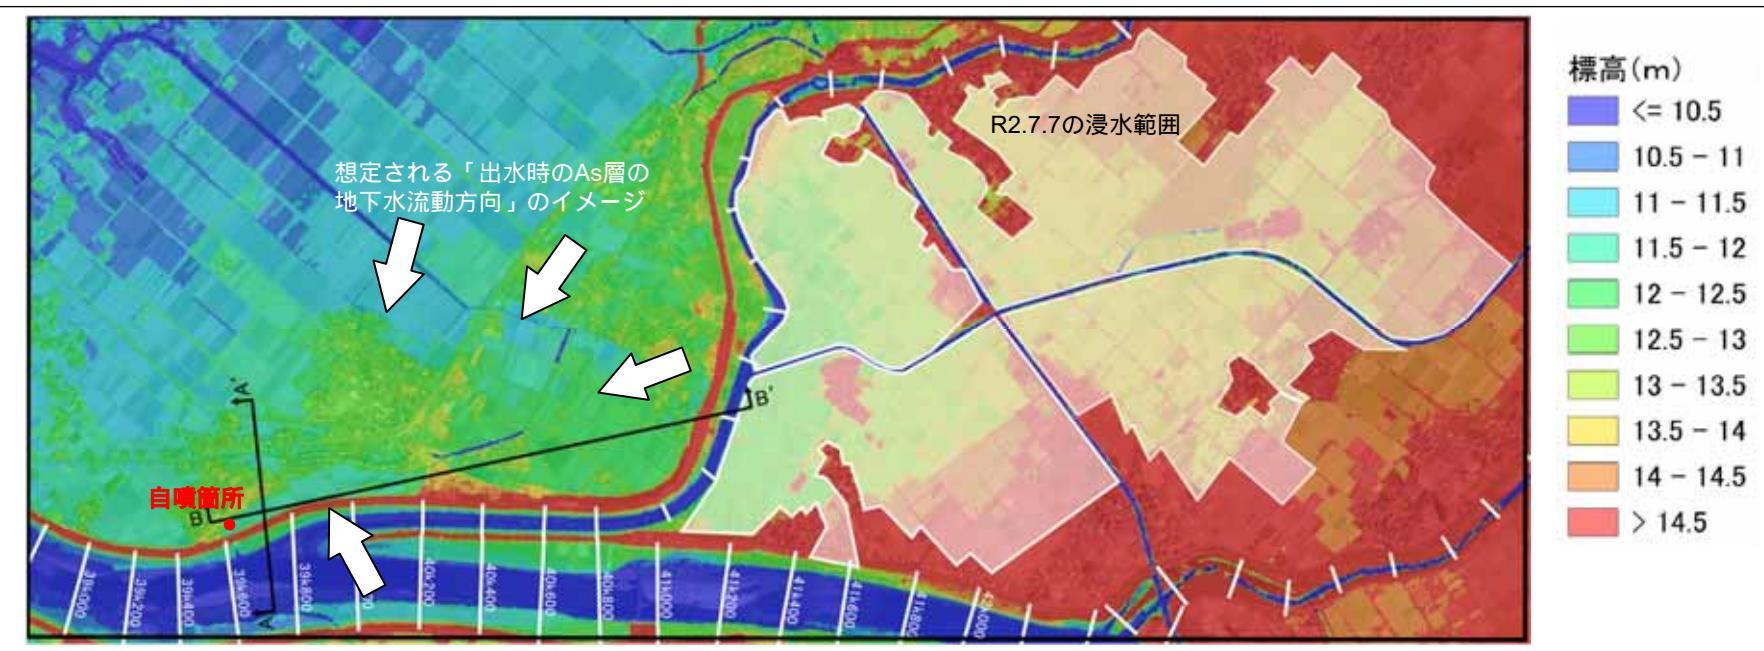
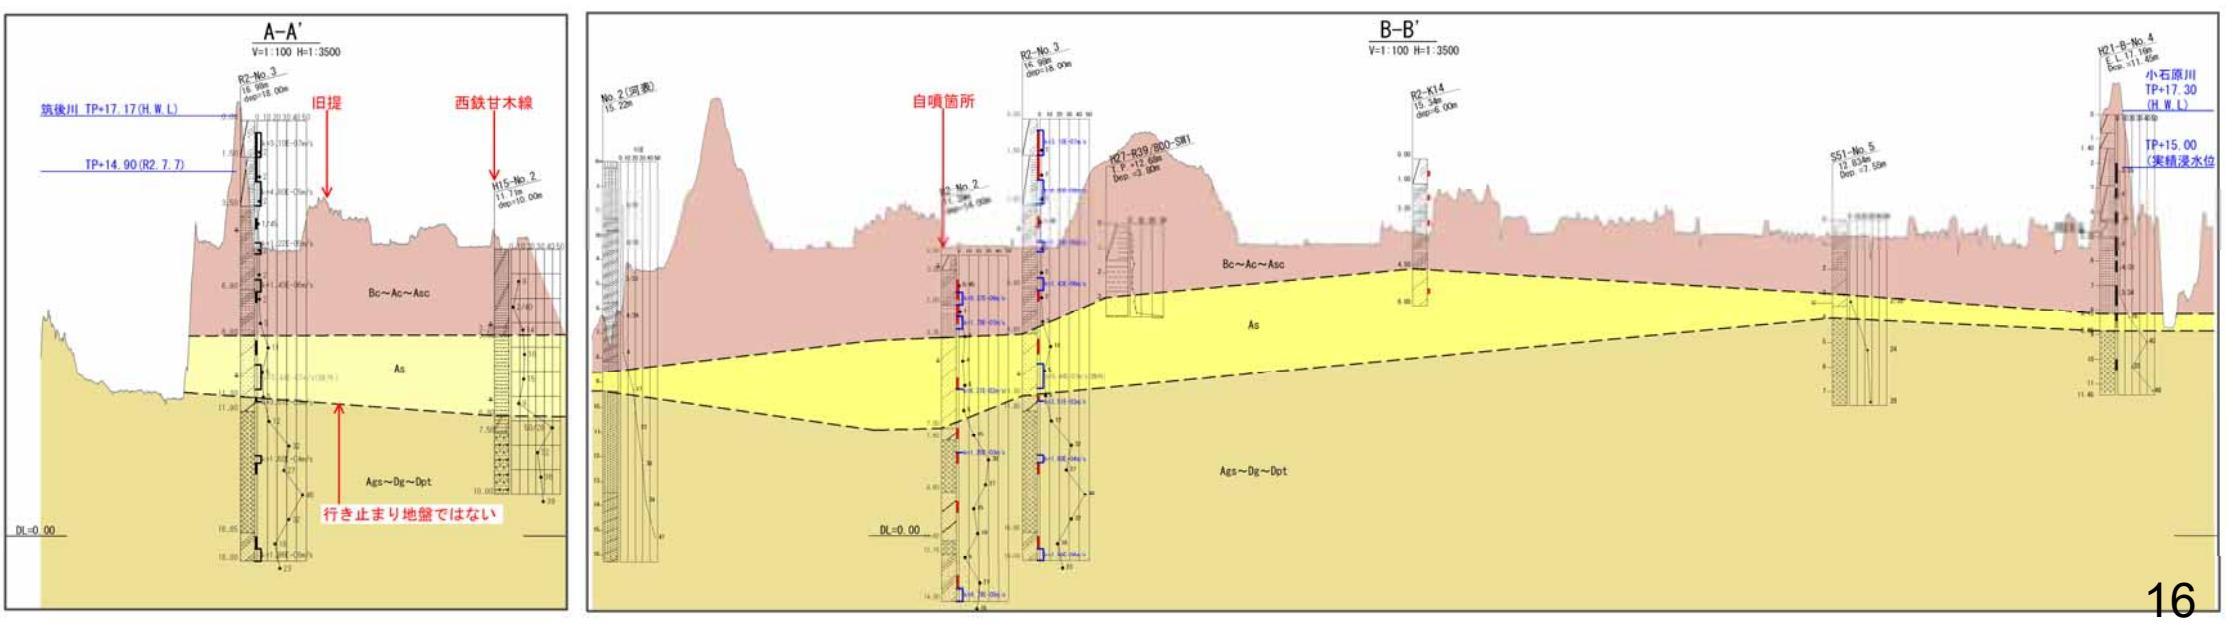
・主要な帯水層であるAs層から下位、被覆土層(Bc~As~Asc層)は変状区間を含む広域的な範囲においても上下流に連続しており、いわゆる「行き止まり地盤は存在しない」と判断される。広域的な地下水流動は上流から下流に向かう流れとなっているとともに本川水位の上昇により、As層には広域に河川水が供給されることが想定される。

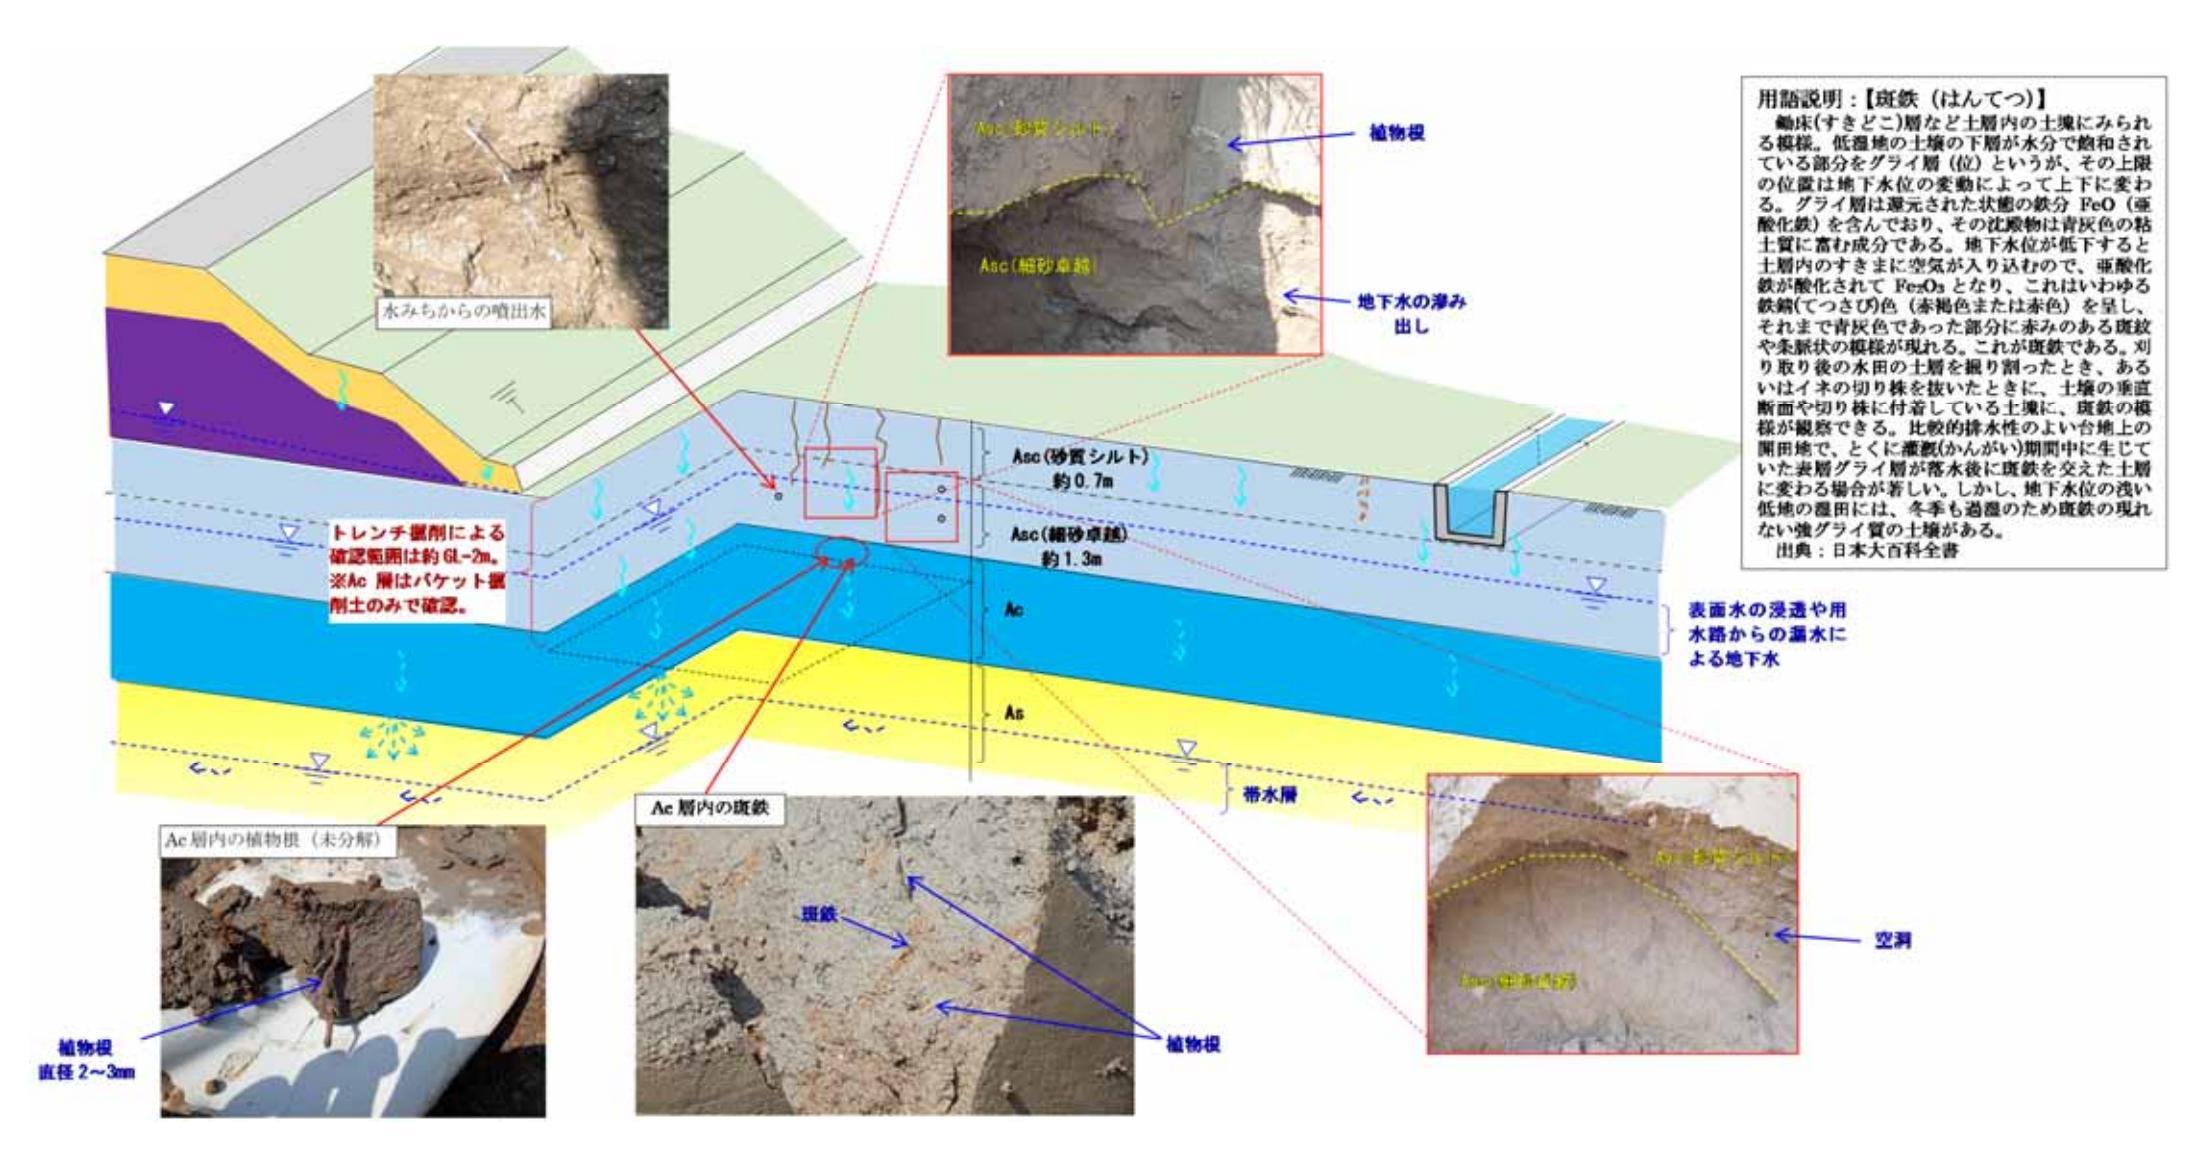
【変状した39k600地点の被覆土層の概要(トレンチ掘削結果)】 ・土層は、地表面よりAsc、Ac層からなる。基本的な帯水層はAs層であるが、Asc層内には表面水の浸透や用水の 漏水による宙水を有する。Ac層は植物根による水みちが形成され、宙水がAs層内へ涵養している。

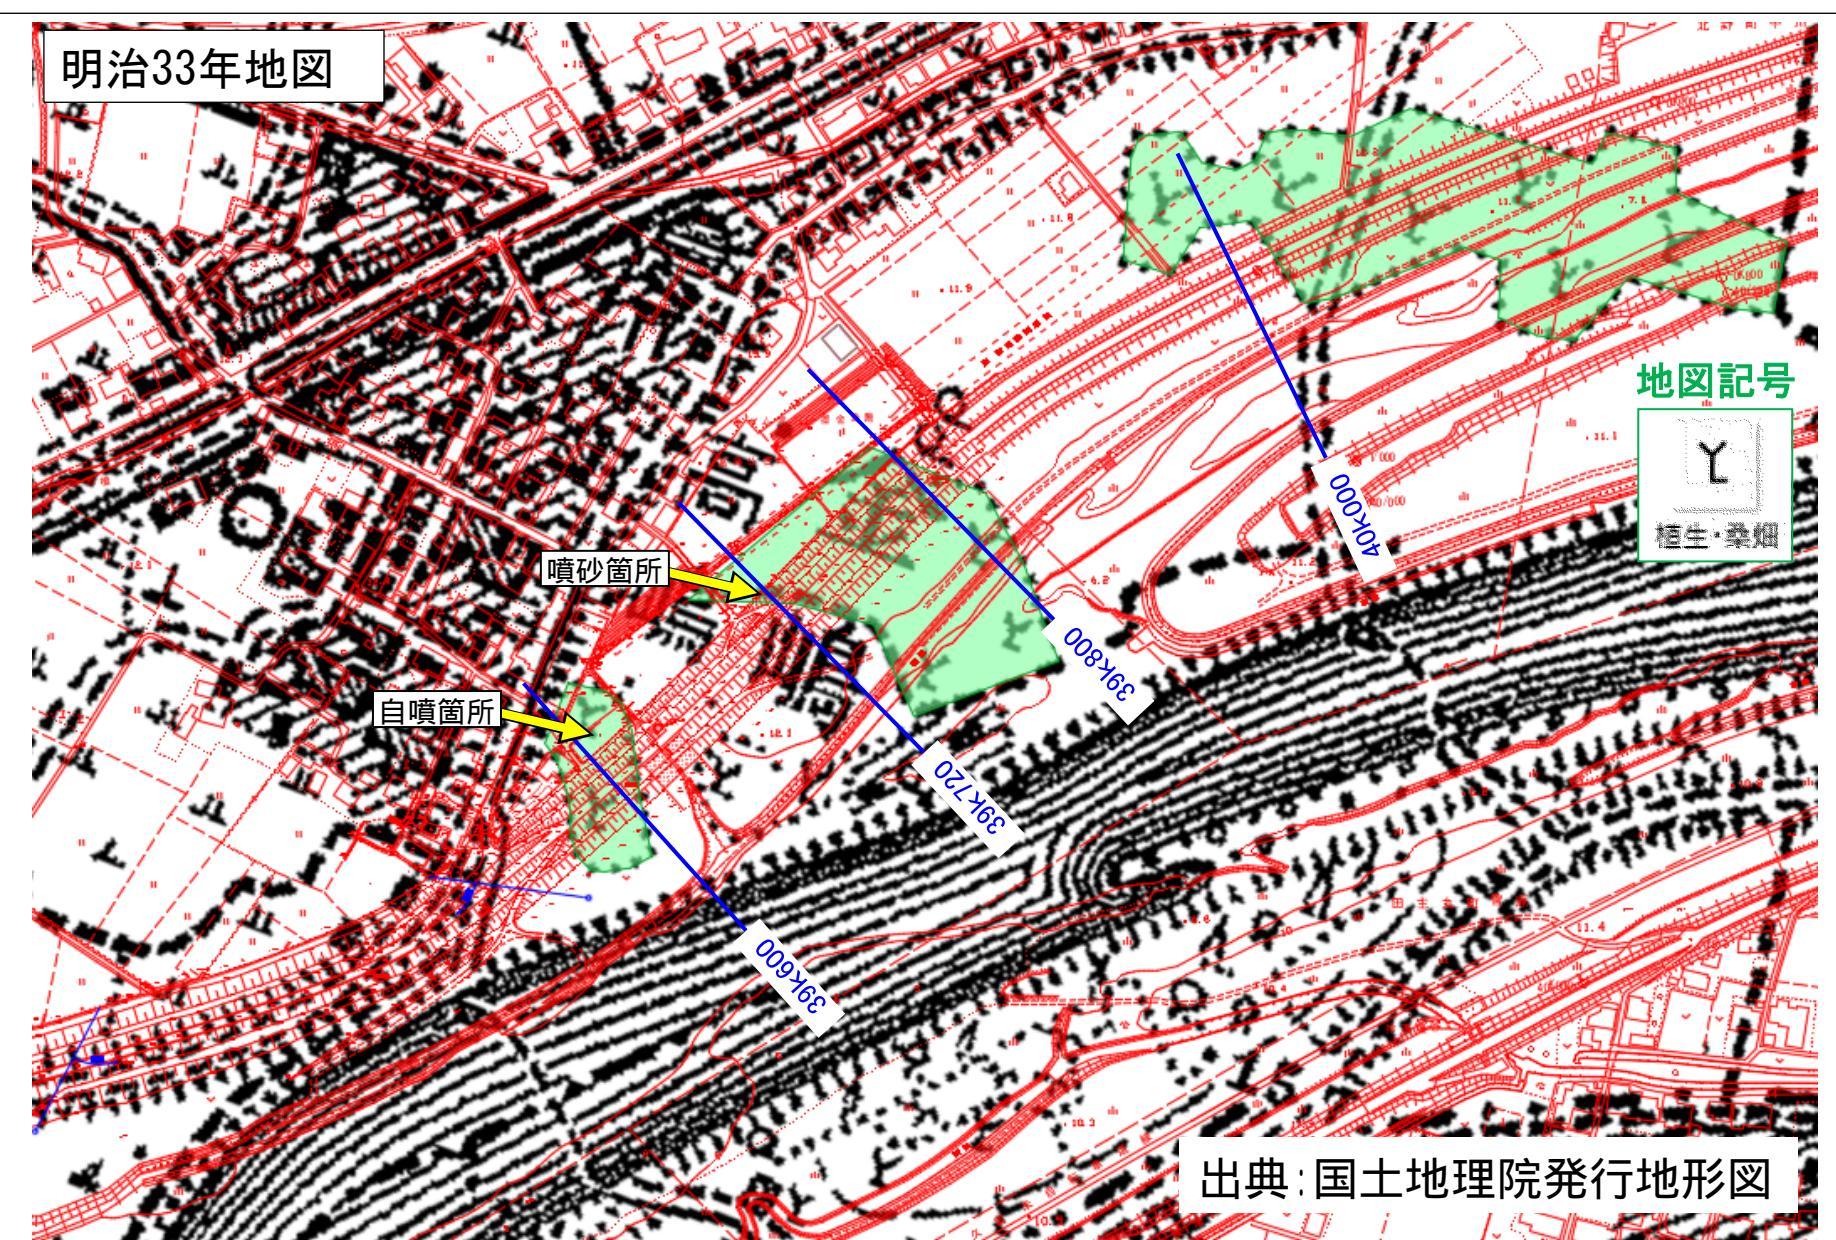
【変状した39k600地点周辺の被覆土層の概要】

・39k600地点周辺は明治33年の地形図から桑の植生(文献によると桑の根は地表下3~4mまで広がるといわれている)が確認された地点であることから、トレンチ掘削の調査結果で確認された被覆土層の水みちは、植生の影響を受けている可能性がある。

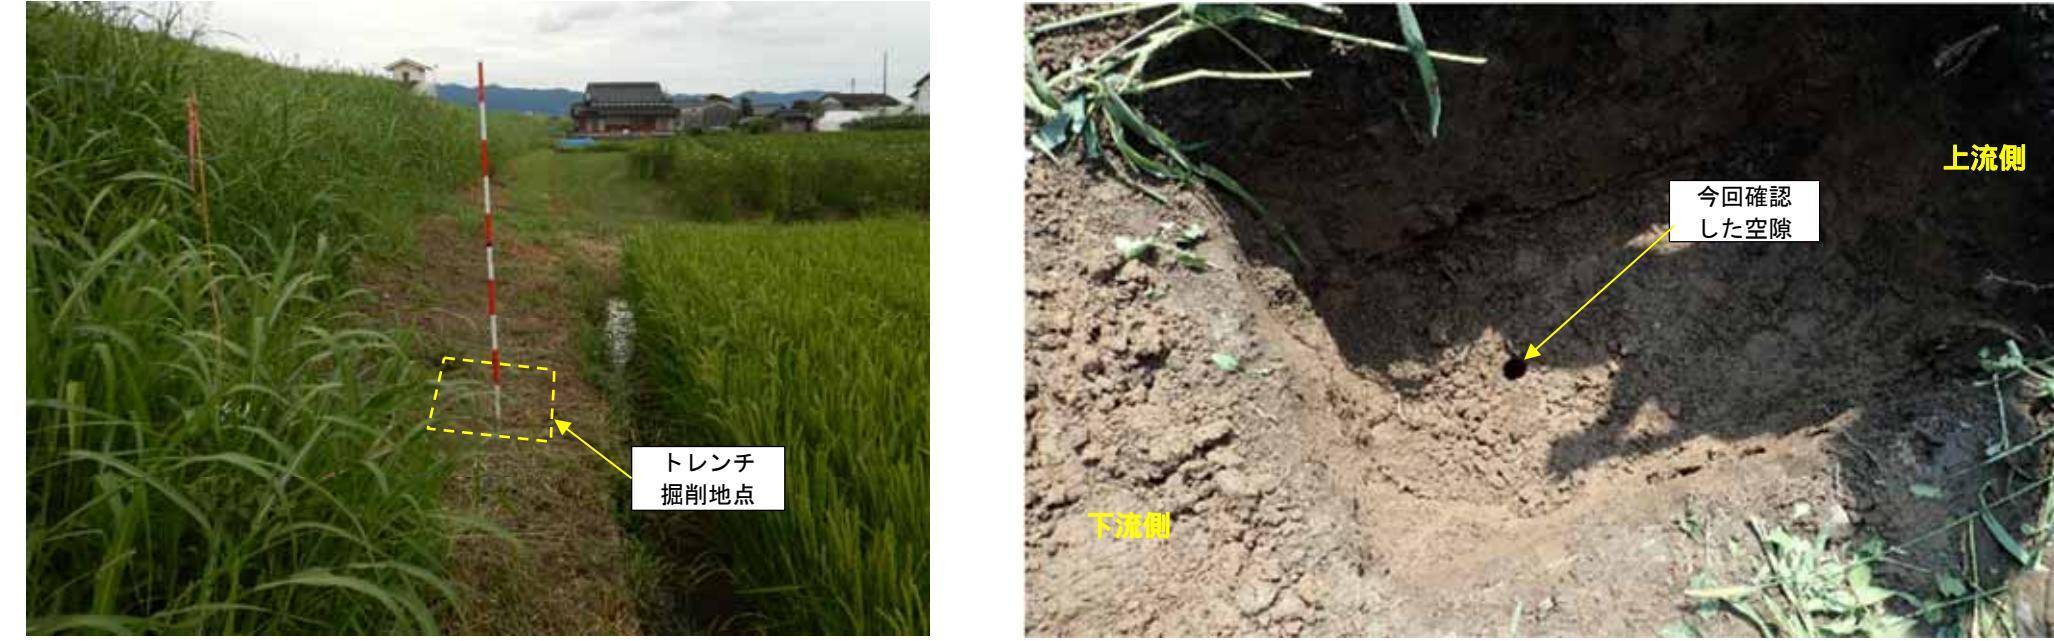
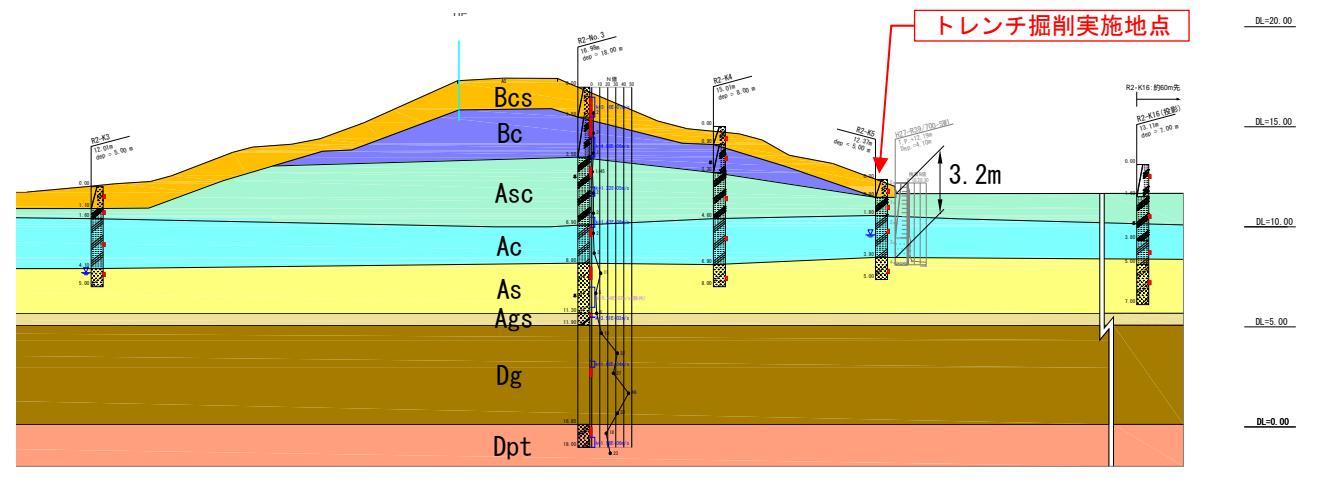
- 【変状した39k720地点(湧水と僅かな噴砂)の地盤状況(トレンチ掘削結果)】
- ・トレンチ掘削の結果、直径 $\phi=3\sim4$ cmで鉛直に深度3.5mまで連続する空洞等が確認された。
- ・39k600地点と同様、過去に桑の植生が確認された地点であることから、植生の影響を受けている可能性がある。
- この地点はH27年度に実施したスウェーデン式サウンディング試験の調査箇所に近似しており、調査跡の影響の可能性も考えられる。

39k720測線のトレンチ掘削地点(※復旧後の状況写真)

39k720測線のトレンチ掘削結果

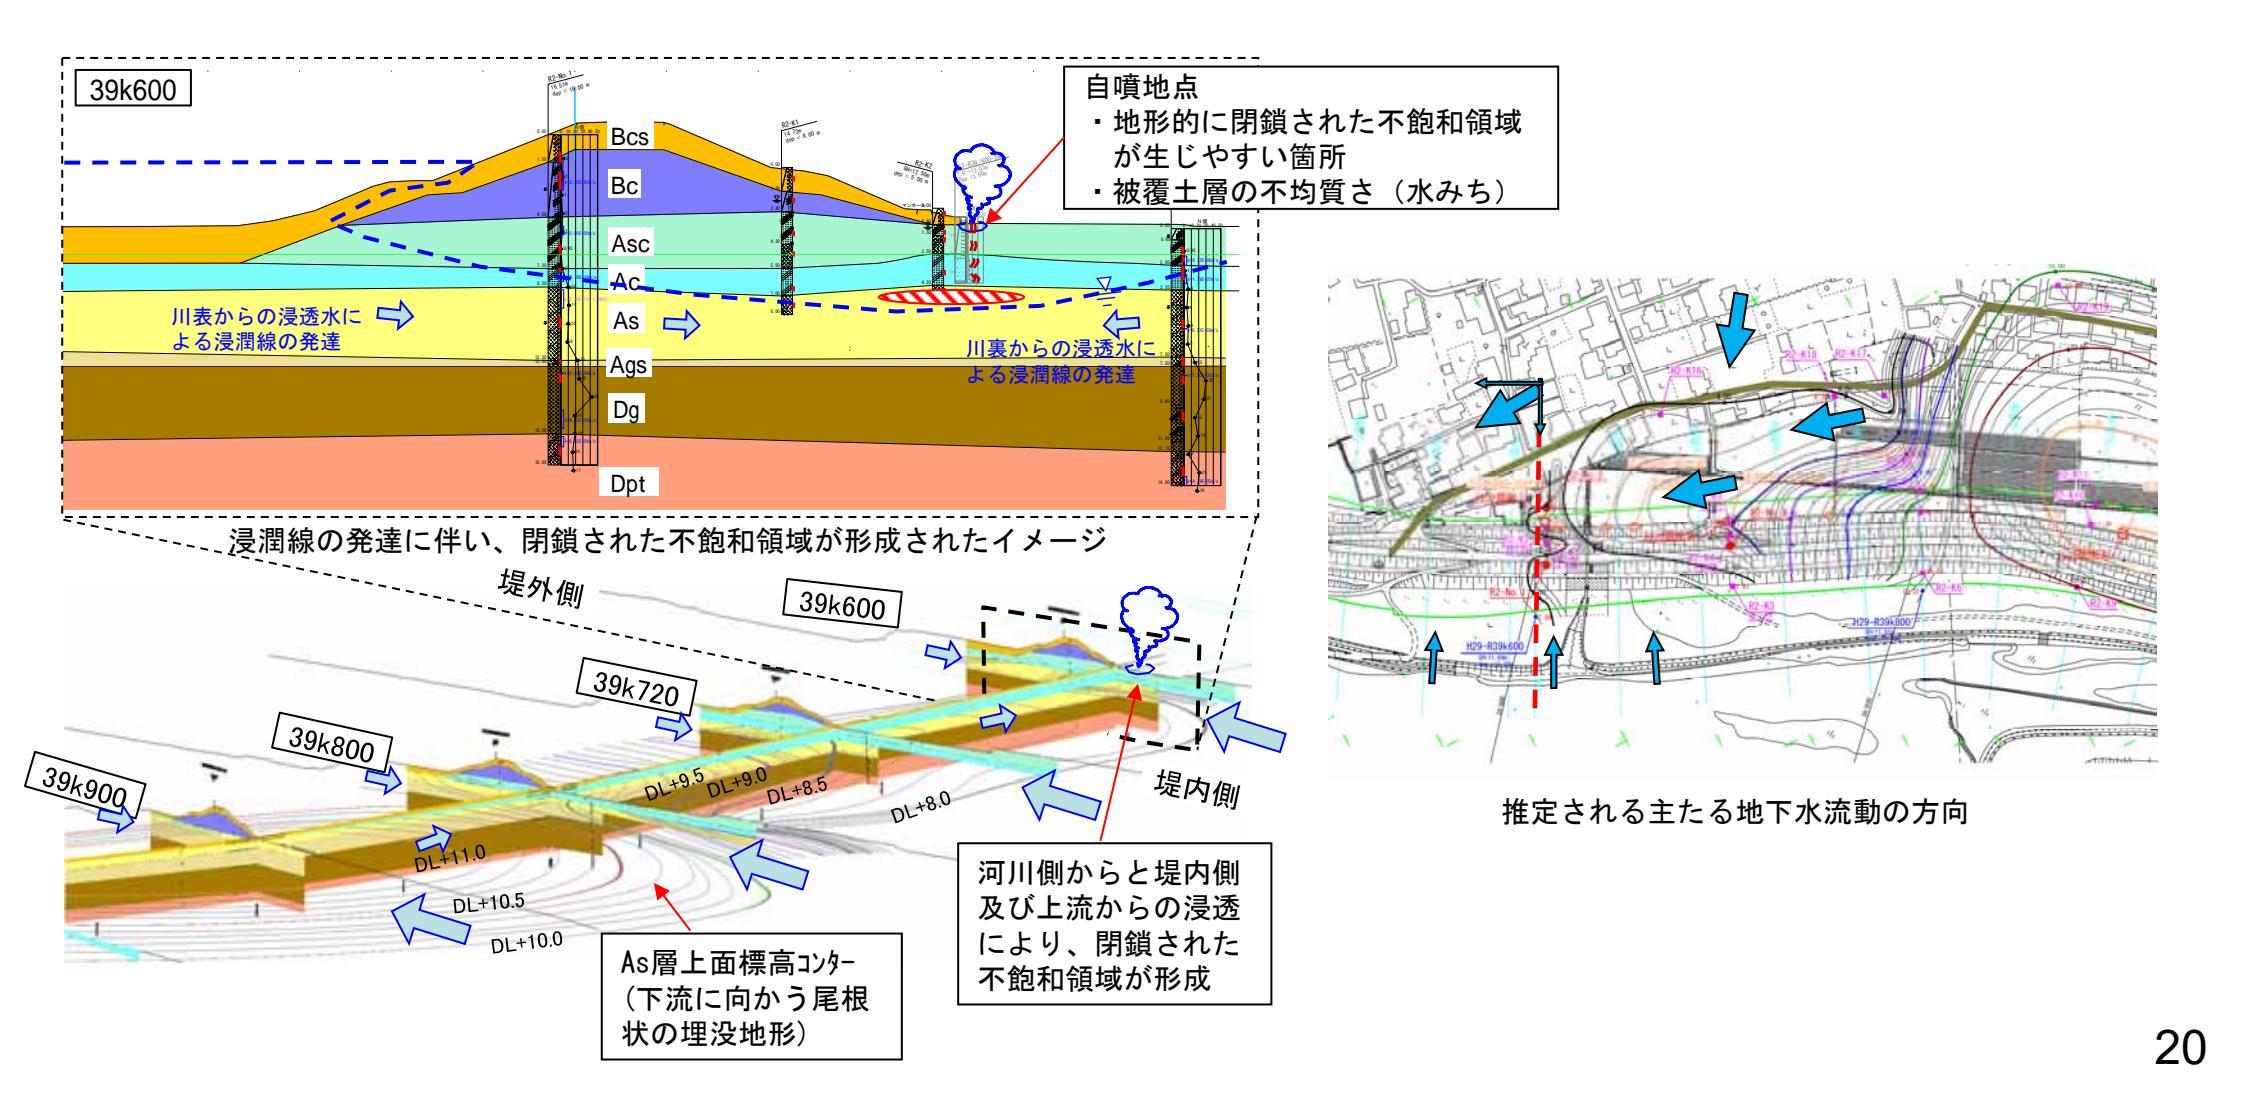
自噴発生箇所の変状メカニズム(39k600地点)

- ・被覆土層(Asc層、Ac層)下面に埋没微地形の影響による凹みが存在する。被覆土層は不均質である。
- ・川表、川裏及び上流からの浸透水による浸潤線の発達に伴い、被覆土層下面の凹み部に閉鎖された不飽和領域が形成されたと 推定する。
- ・浸潤線の発達に伴い、閉鎖された不飽和領域内の間隙空気の圧力が高まり、不均質な被覆土層内の水みちを通して自噴。自噴に伴う攪乱によって自噴孔が拡大したと推定する。

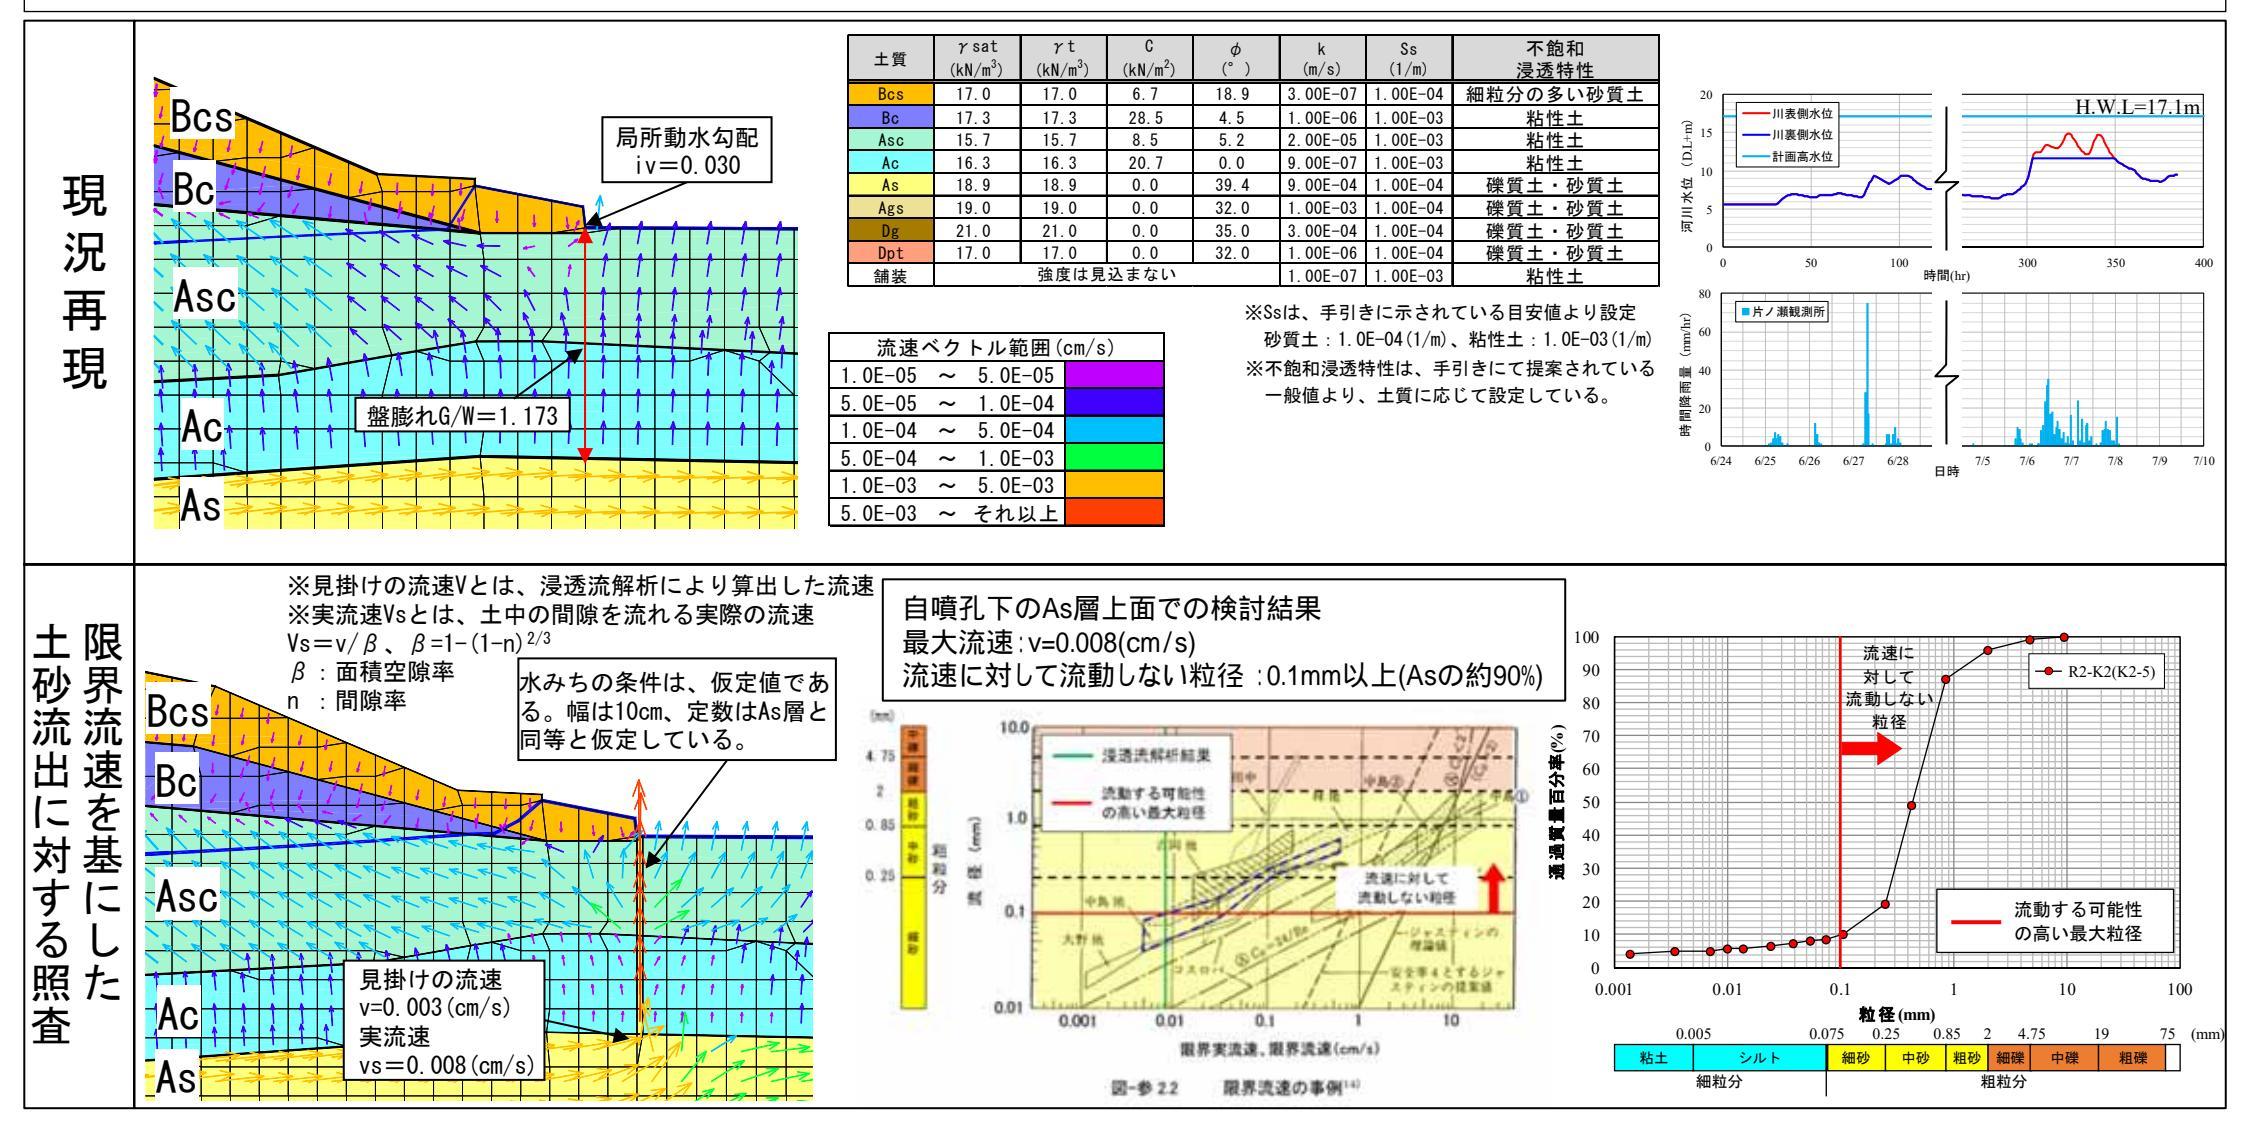
39k600地点の浸透流解析結果(変状時外力による検討)

・変状時外力に対して浸透流解析を実施した結果、堤内側法尻部の局所動水勾配は、iv=0.030<0.5となり、照査基準を満足する。また、堤内側法尻部 でG/W=1.173>1.000と、照査基準を満足する結果となった。被覆土層の不均質性を考慮して水みちを想定した解析を実施した結果、最大流速は 0.008(cm/s)となった。この流速に対して流動しない粒径は0.1mm以上とAs層の約90%を占めることから、継続時間が長かった場合でも土砂の流出は少 なかったと推測され、自噴現象がすぐさま土砂流出を伴うパイピングに移行した可能性は高くないと考えられる。
