第3回 筑後川堤防調査委員会

九州地方整備局 令和2年11月4日

1.第2回筑後川堤防調査委員会での指摘事項と対応

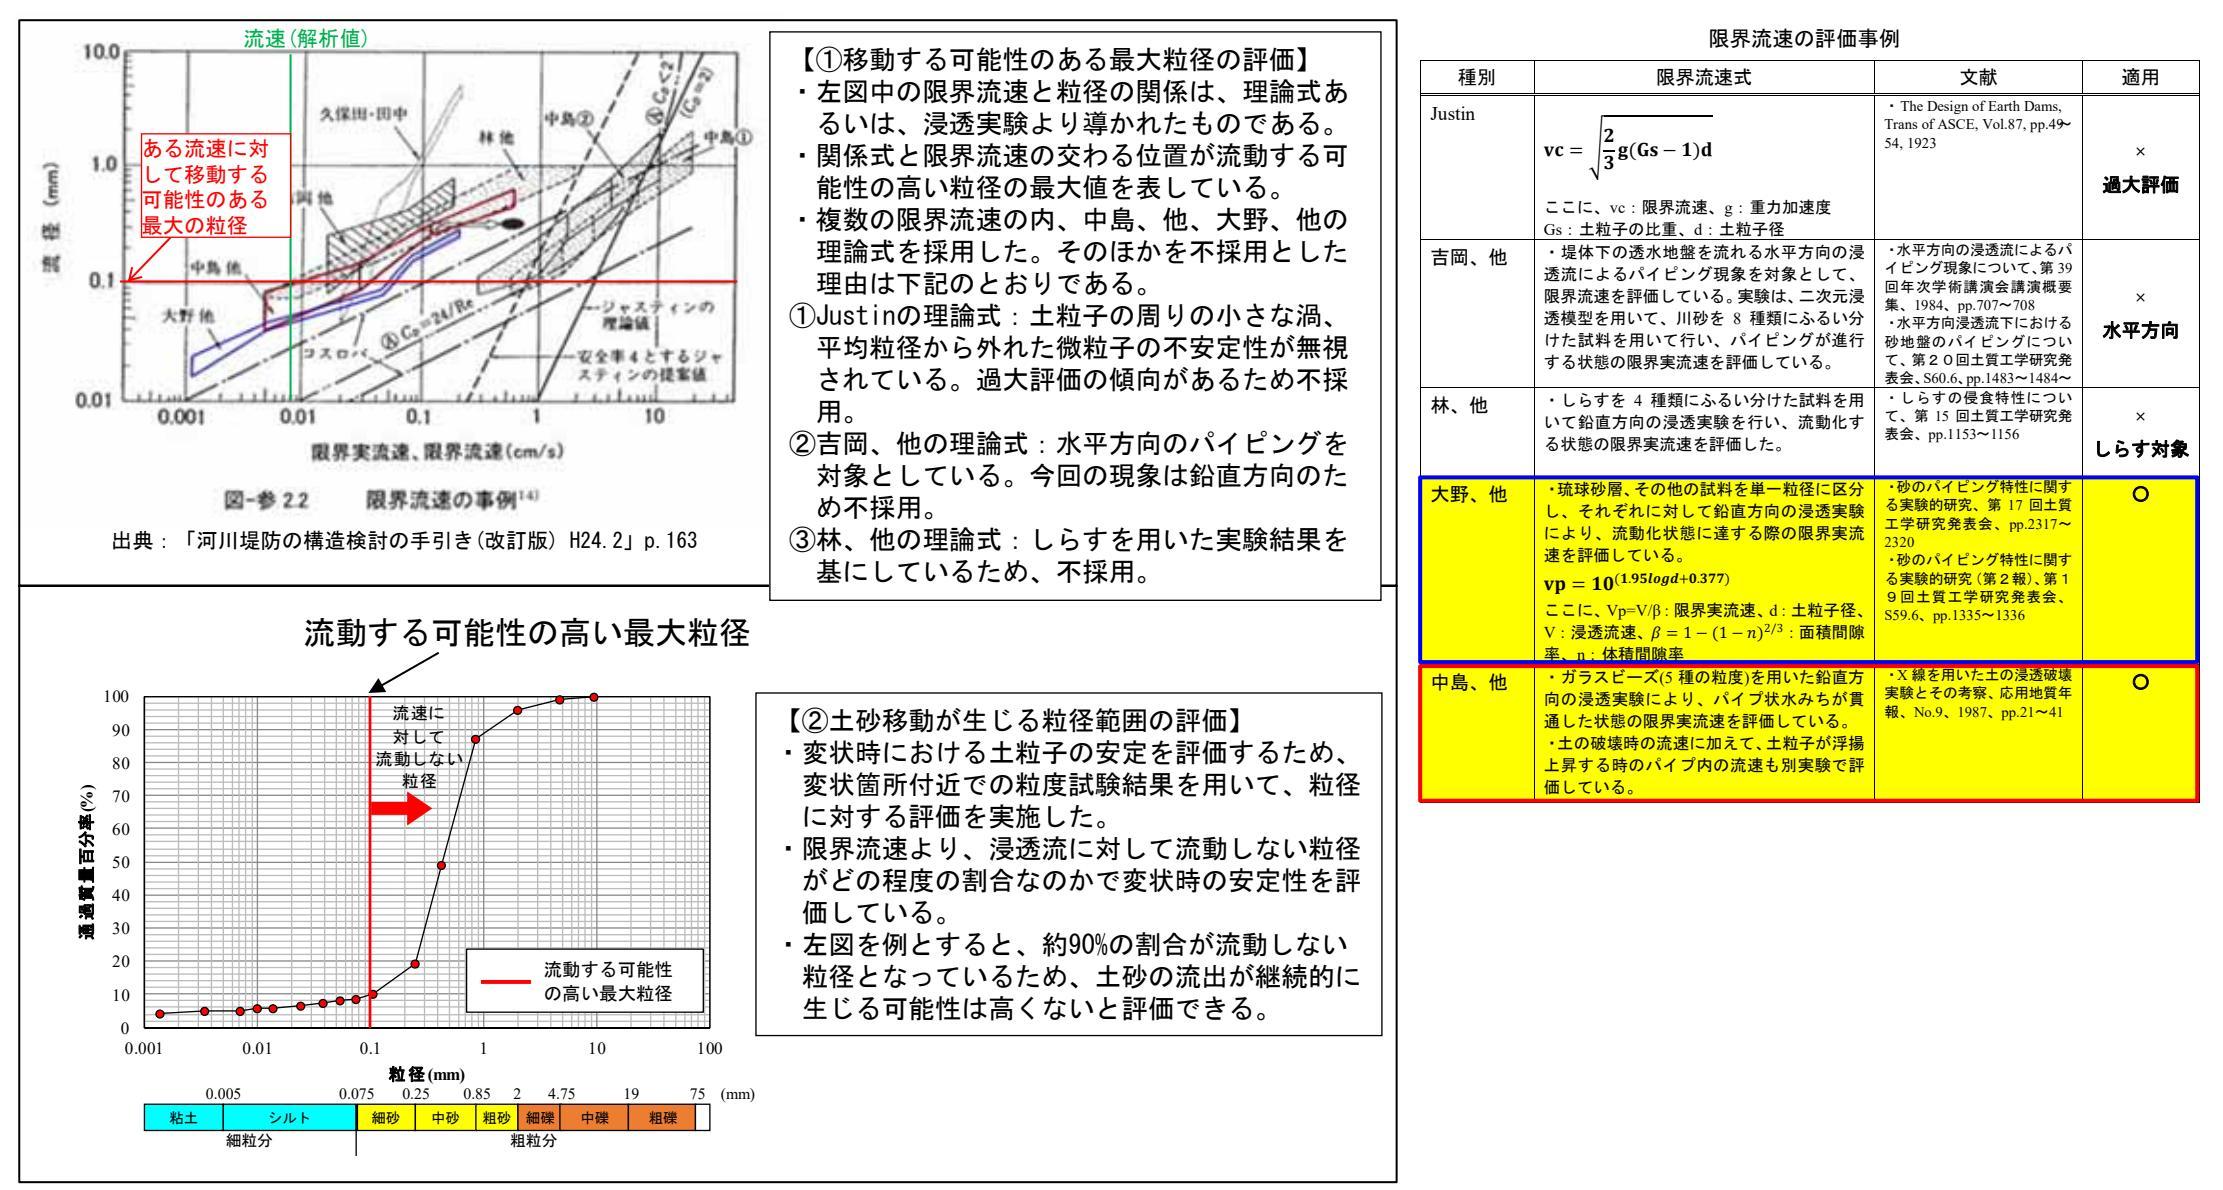
限界流速を基にした土砂流出に対する照査の補足説明

・限界流速とは、土粒子の安定が失われるときの流速と定義している。

・パイピング現象を土塊の浮き上がりとしてではなく、個々の粒子の移動として評価することを目的に限界流速での照査を実施。

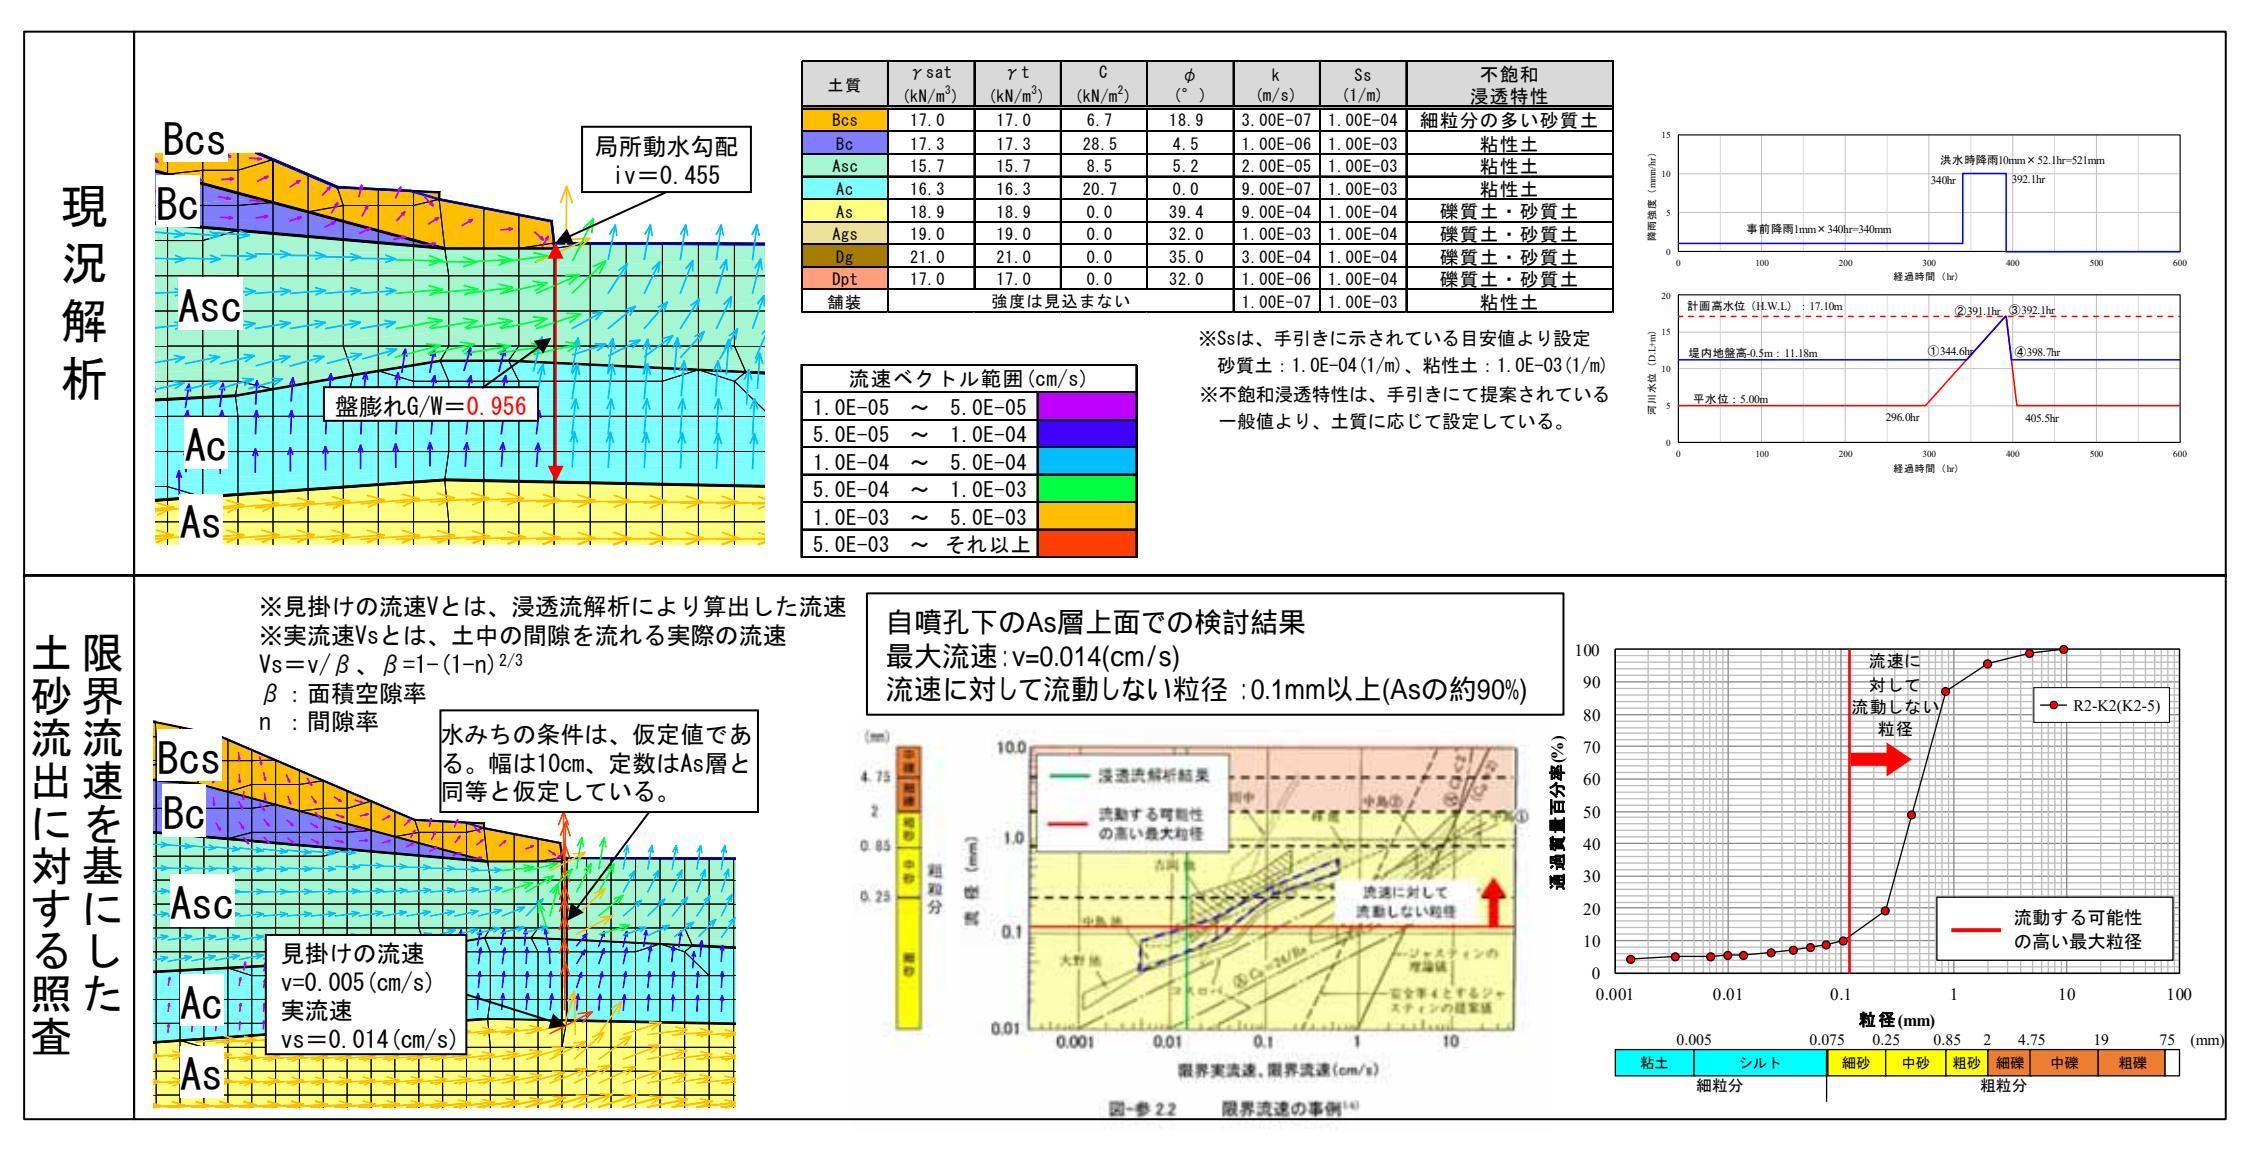
39k600地点の浸透流解析結果(手引きの外力による検討)

「手引き」の外力に対して浸透流解析を実施した結果、堤内側法尻部の局所動水勾配は、iv=0.455<0.5となり、照査基準を満足する。また、堤内側法尻部でG/W=0.956≤1.000となり、照査基準を満足しない。よって、盤膨れに対する強化対策が必要である。なお、すべりについては、堤内地側でFs=1.335>1.320、堤外地側でFs=1.344>1.000と、照査基準を満足する。

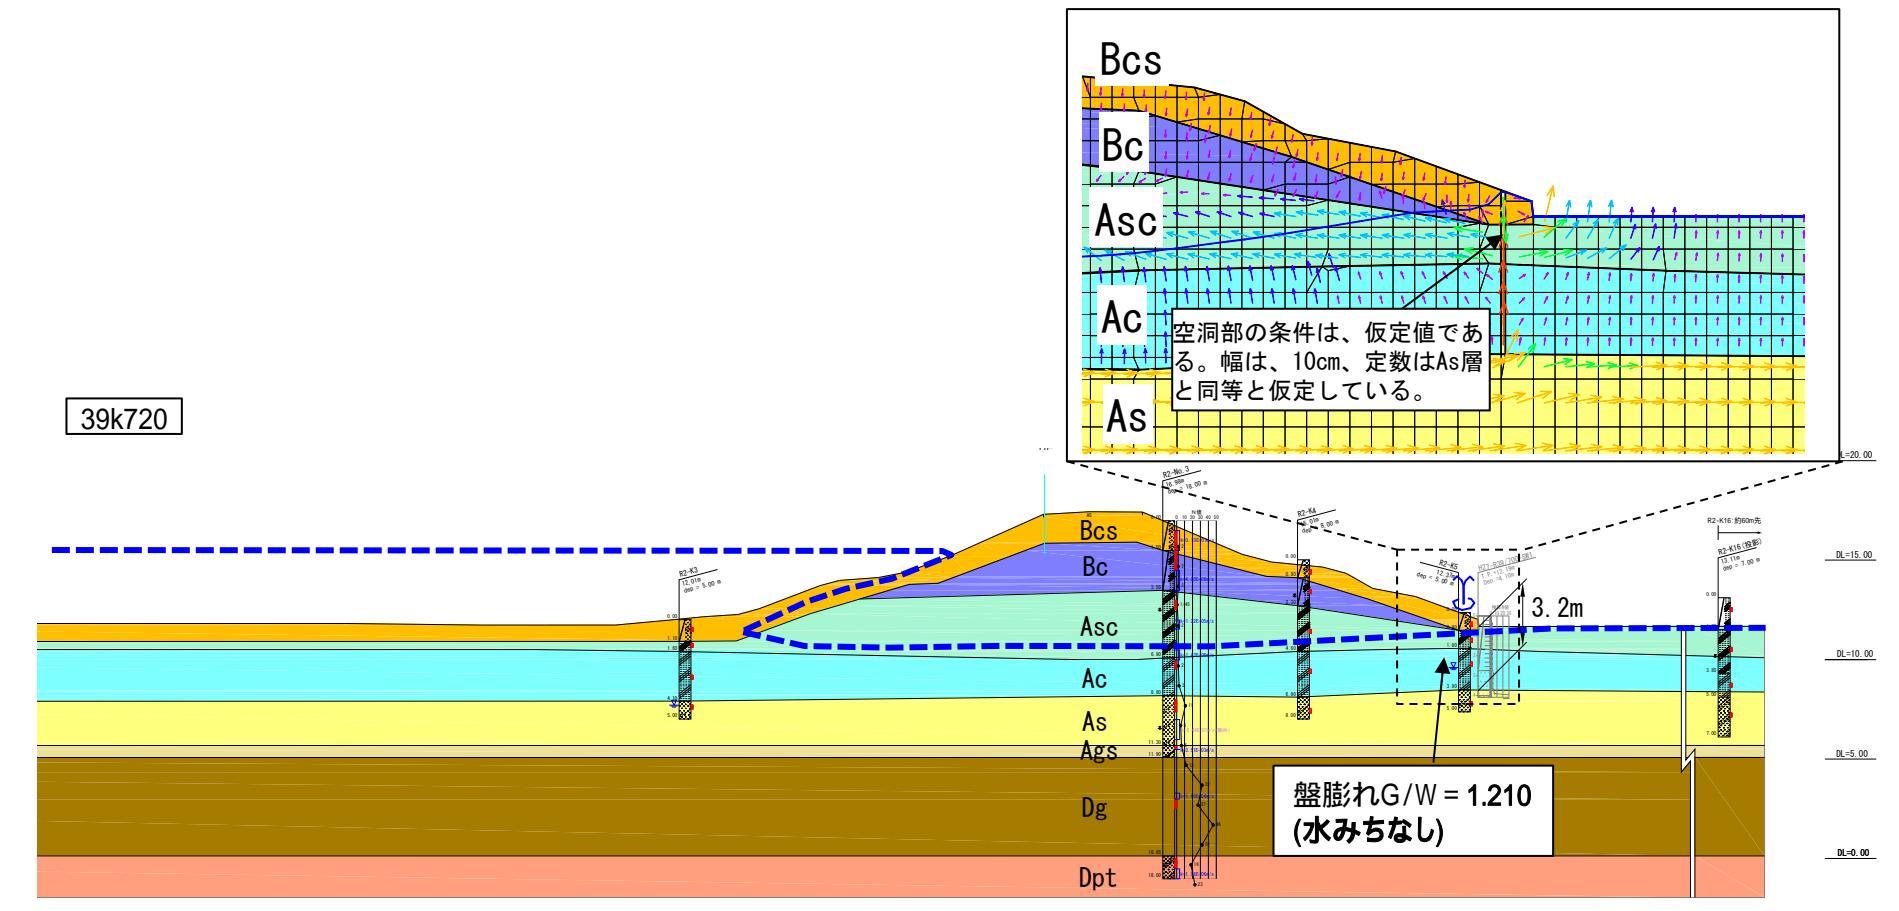
噴砂発生箇所の変状メカニズム(39k720地点)

- ・噴砂の発生した堤内側堤防法尻付近には被覆土層がある。この被覆土層は過去の植生(桑畑)の影響を受けていると想定され不 均質であると考えられる。
- ・変状時の地下水流動傾向を確認するために浸透流解析を行った結果、堤内地の盤膨れに対してG/W=1.210>1.000となり照査基準値を満足するが、不均質な被覆土層を考慮して水みちを仮定すると、そこから漏水が発生することが示唆される結果となった。
- ・川表、川裏及び上流からの浸透水による浸潤線が発達し、それに伴い、不均質な被覆土層内の水みちを通して噴砂が発生したと 推定する。

浸潤線の発達に伴い、堤内側法尻部で漏水が発生したイメージ図

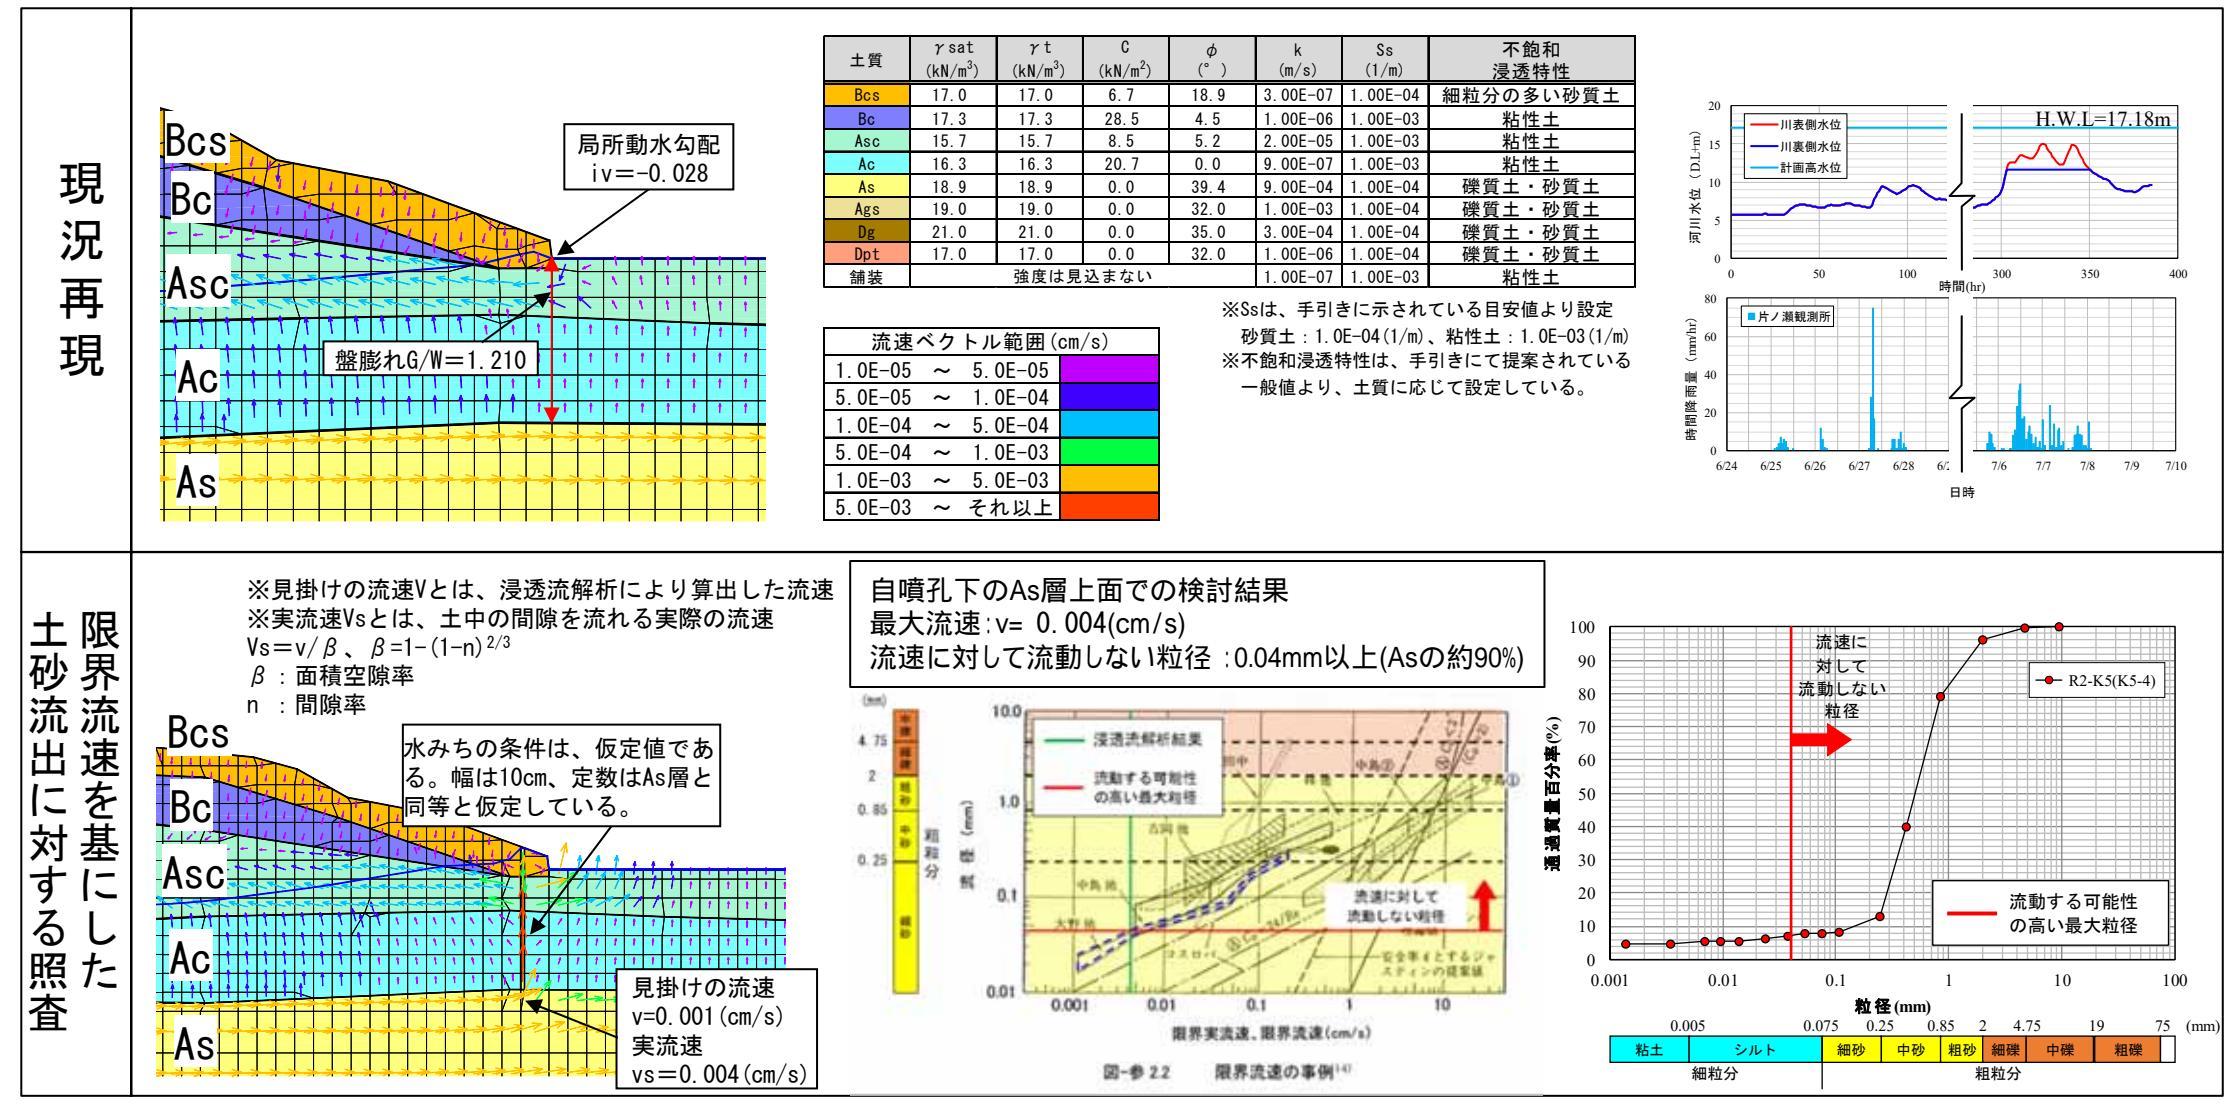
39k720地点の浸透流解析結果(変状時外力による検討)

- ・変状時外力に対して浸透流解析を実施した結果、堤内側法尻部の局所動水勾配は、iv=-0.028<0.5となり、照査基準を満足する。また、堤内側法尻 部でG/W=1.210>1.000と、照査基準を満足する結果となった。
- ・トレンチ掘削で確認された空洞部を考慮した解析を実施した結果、最大流速は0.004(cm/s)となった。この流速に対して流動しない粒径は0.04mm以上 とAs層の約90%を占めることから、継続時間が長かった場合でも土砂の流出は少なかったと推測され、噴砂現象がすぐさま多くの土砂流出を伴うパイ ピングに移行した可能性は高くないと考えられる。

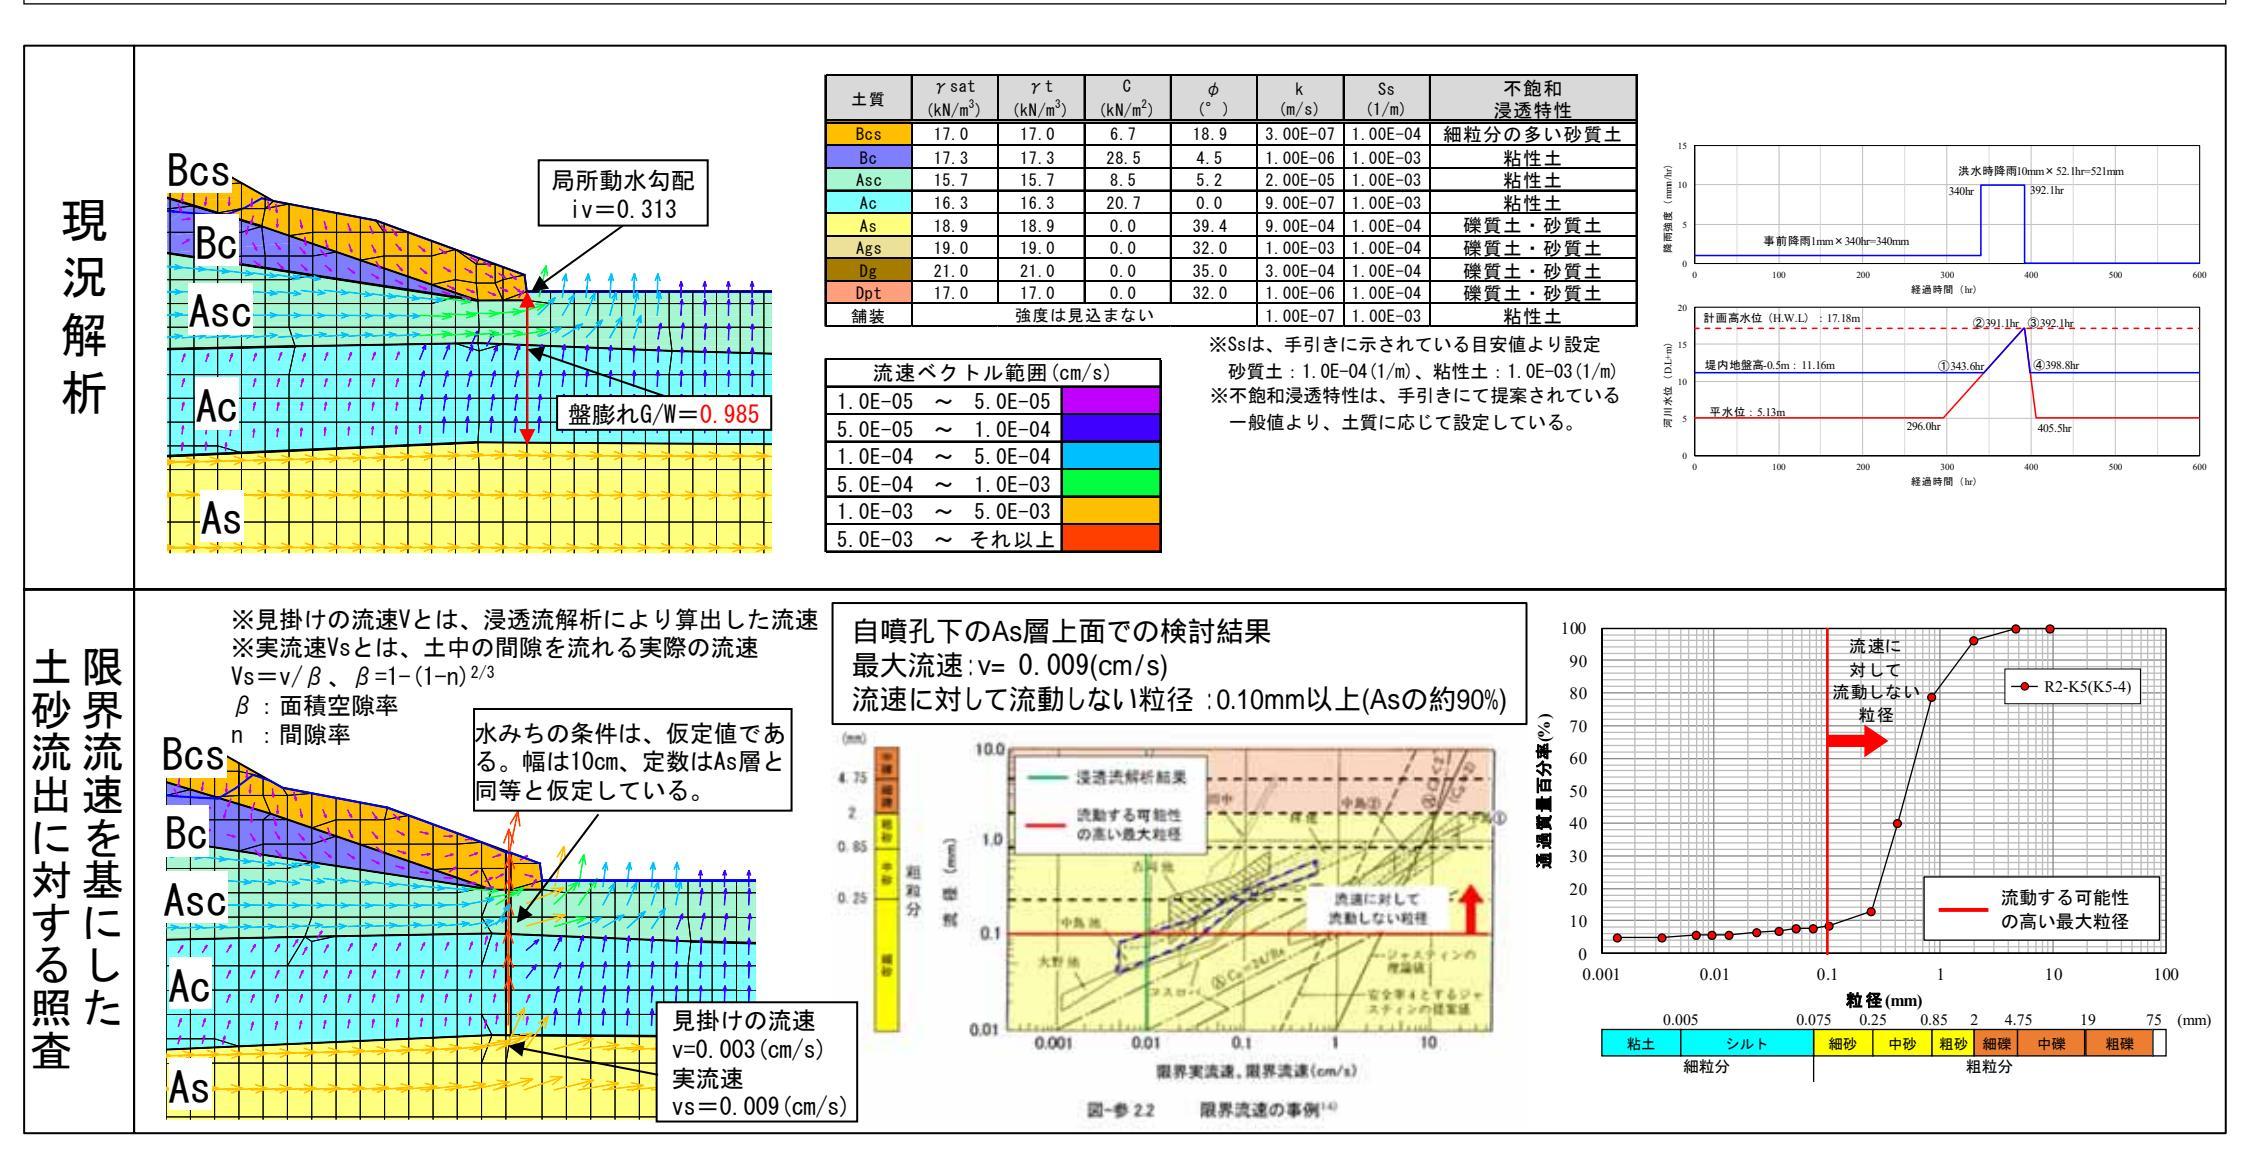
39k720地点の浸透流解析結果(手引きの外力による検討)

「手引き」の外力に対して浸透流解析を実施した結果、堤内側法尻部の局所動水勾配は、iv=0.313<0.5となり、照査基準を満足する。また、堤内側 法尻部でG/W=0.985≦1.000と、照査基準を満足しない。よって、盤膨れに対する強化対策が必要である。なお、すべりについては、堤内地側で Fs=1.413>1.320、堤外地側でFs=1.381>1.000と、照査基準を満足する。

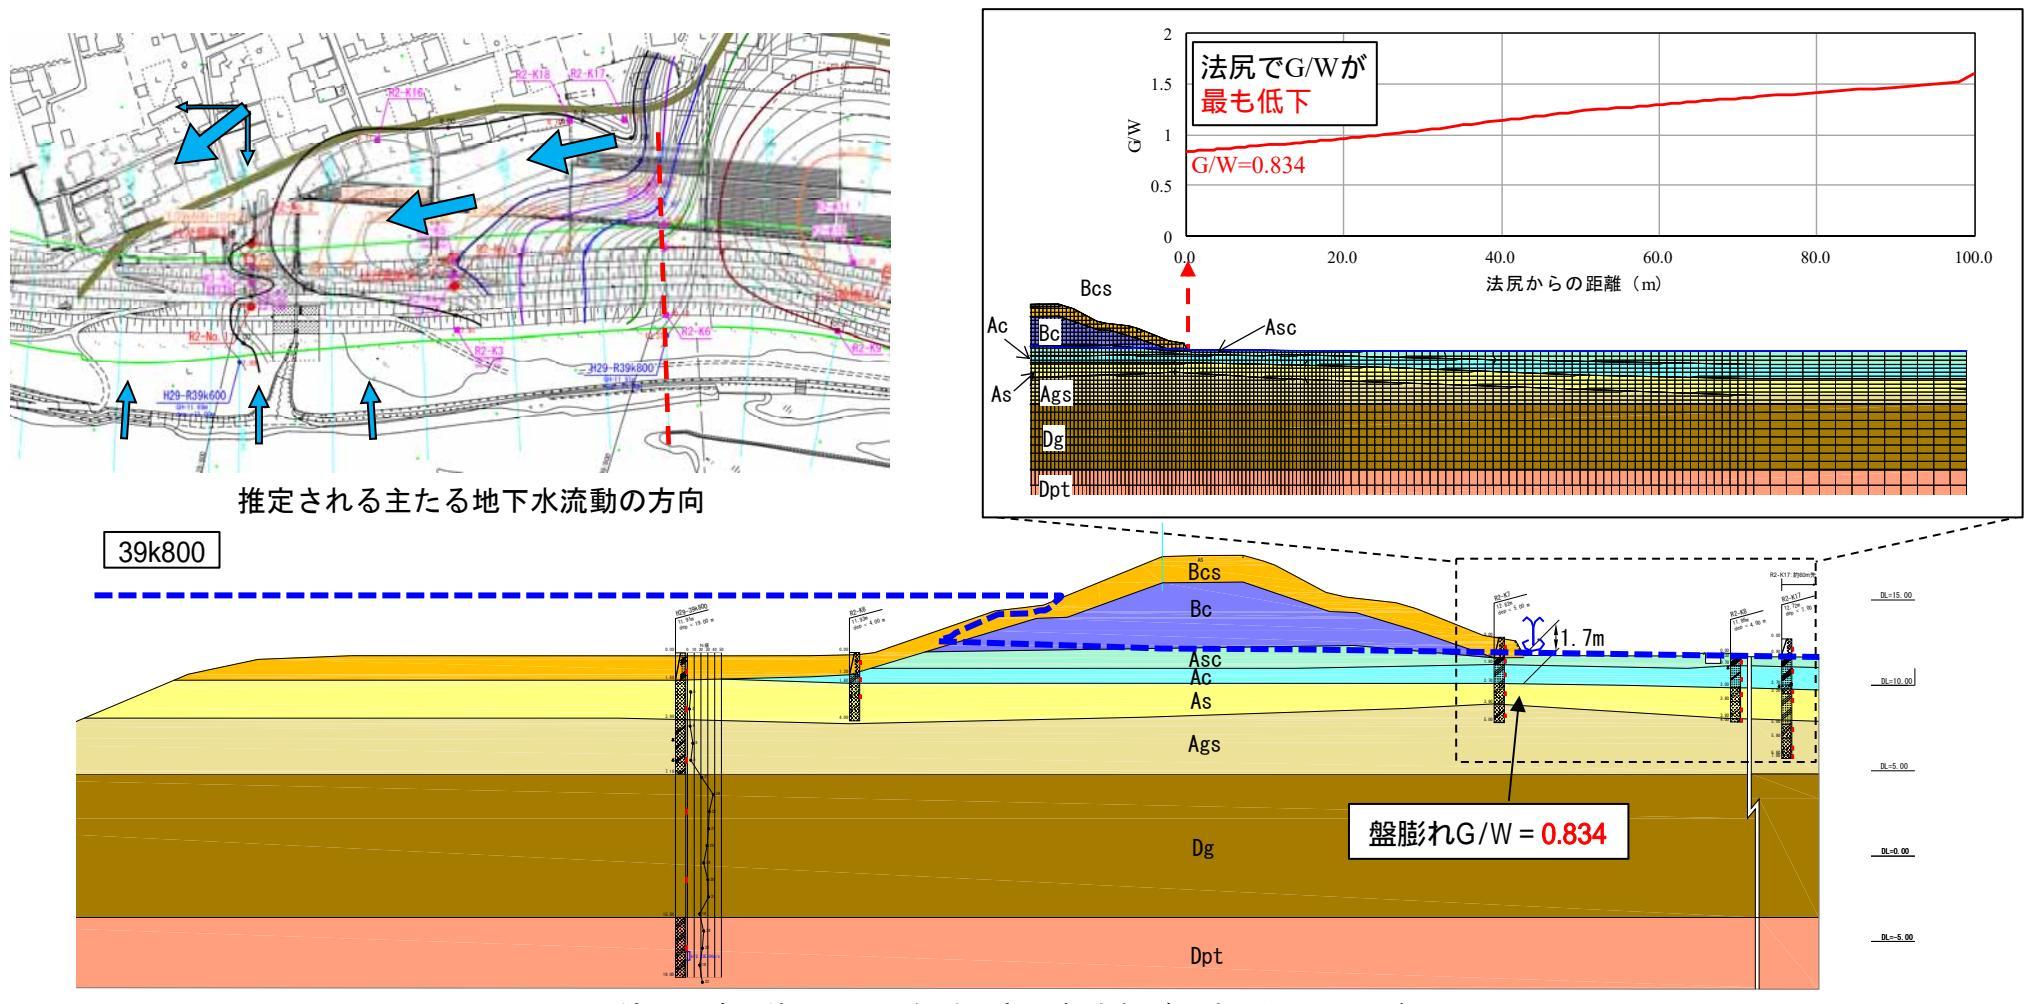
噴砂発生箇所の変状メカニズム(39k800地点)

- ・噴砂の発生した堤内側堤防法尻には被覆土層がある。被覆土層厚は下流に比べて薄く、その層厚は1.7mである。
- ・変状時の地下水流動傾向を確認するために浸透流解析を行った結果、堤内地の盤膨れに対してG/W=0.834≦1.000となり、照 査基準値を満足しない結果となる。
- ・川表、川裏及び上流からの浸透水による浸潤線が発達し、それに伴い、最も揚圧力に対して安全性の低い堤防法尻部から噴砂 が発生したと推定する。

浸潤線の発達に伴い、堤内側法尻部で盤膨れが発生したイメージ図

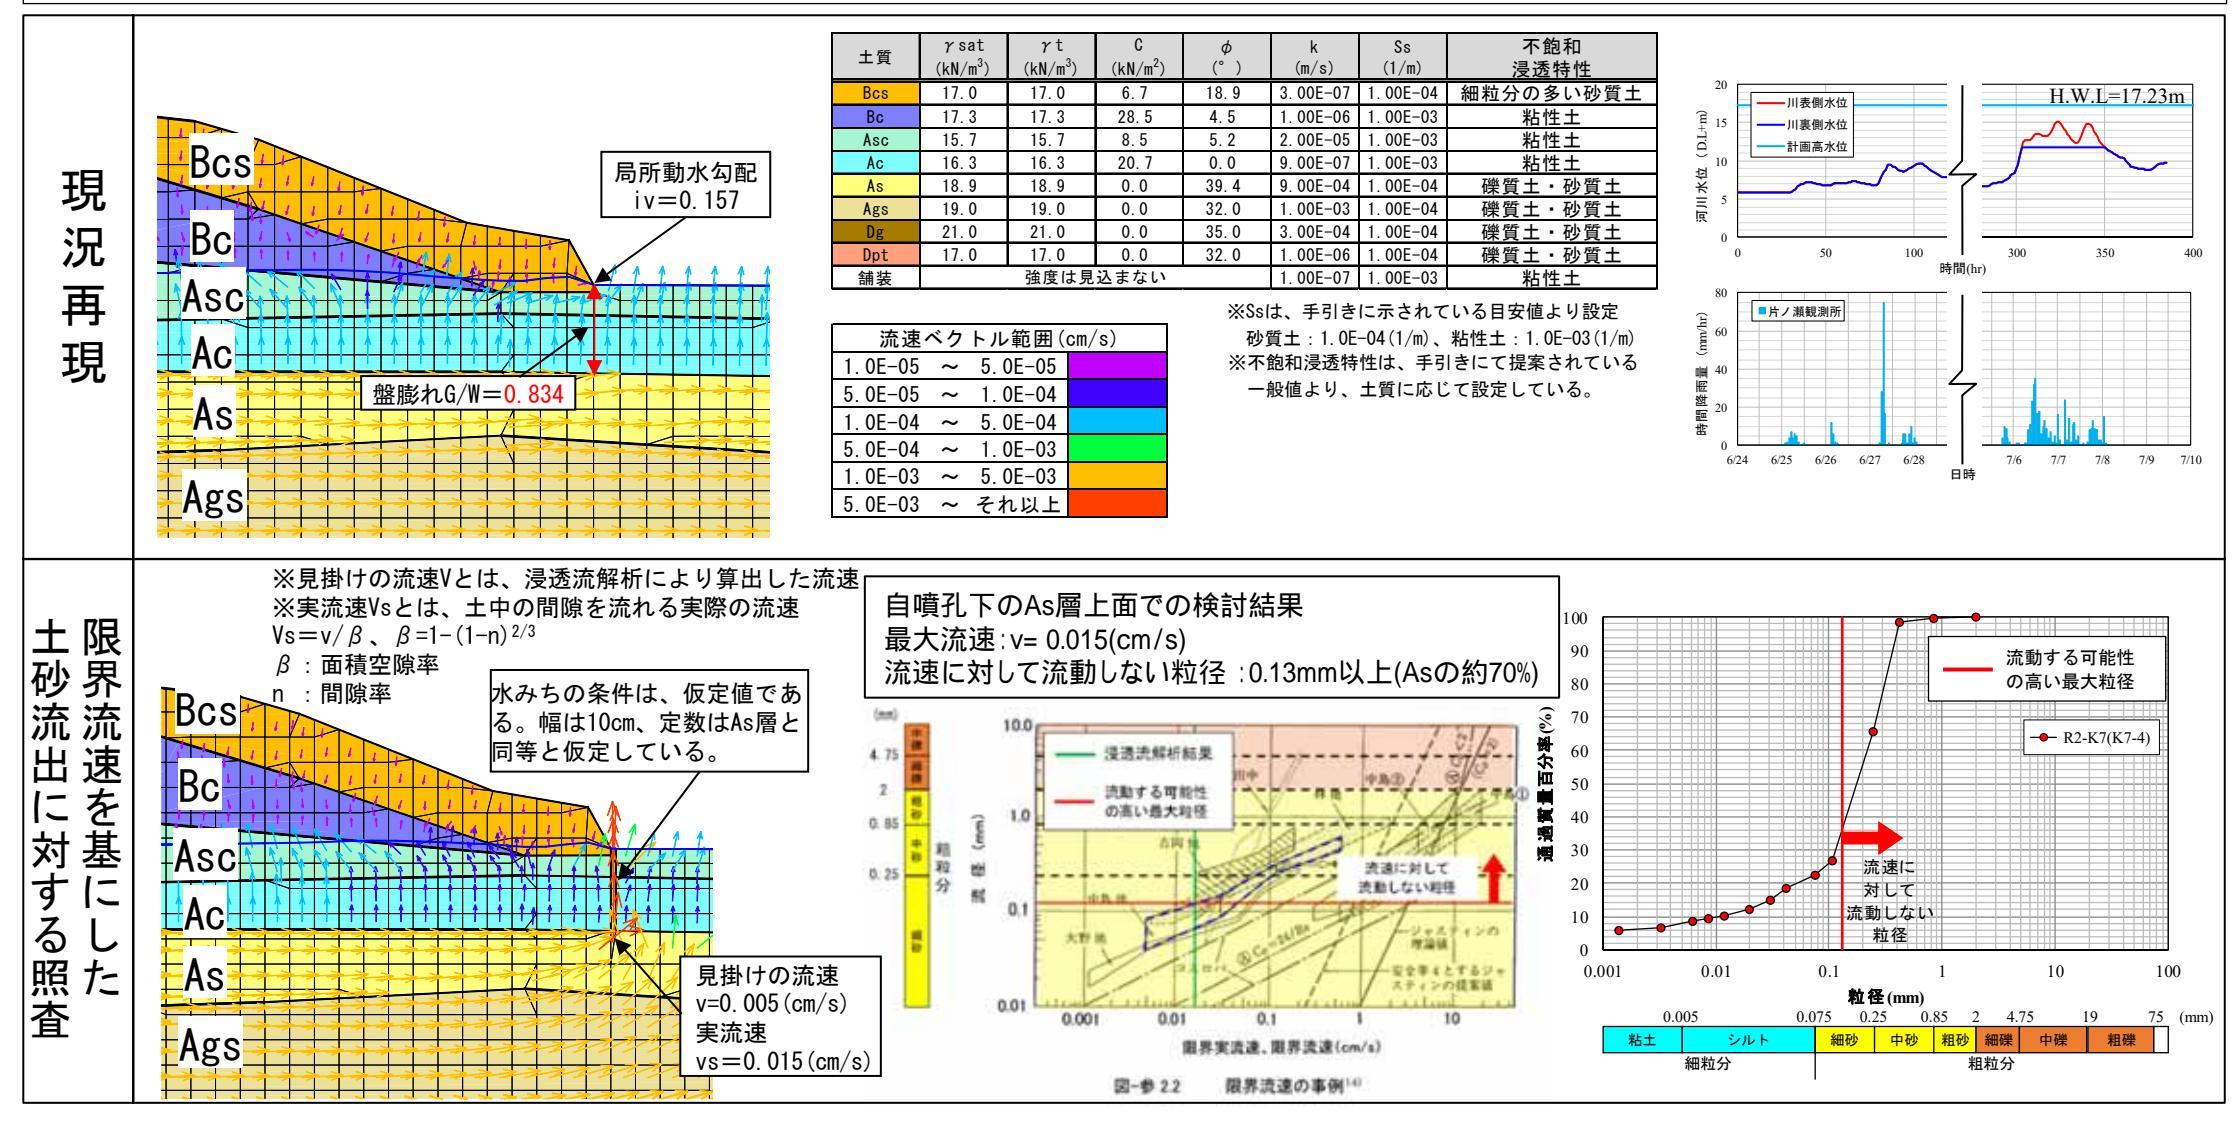
39k800地点の浸透流解析結果(変状時外力による検討)

- ・変状時外力に対して浸透流解析を実施した結果、堤内側法尻部の局所動水勾配は、iv=0.157<0.5となり、照査基準を満足する。また、堤内側法尻部 でG/W=0.834≤1.000と、照査基準を満足しない結果となった。
- ・堤内地の盤膨れによる水みちを想定した解析を実施した結果、最大流速は0.015(cm/s)となった。この流速に対して流動しない粒径は0.13mm以上とAs 層の約70%を占めることから、継続時間が長かった場合でも土砂の流出は少なかったと推測され、噴砂現象がすぐさま多くの土砂流出を伴うパイピン グに移行した可能性は高くないと考えられる。

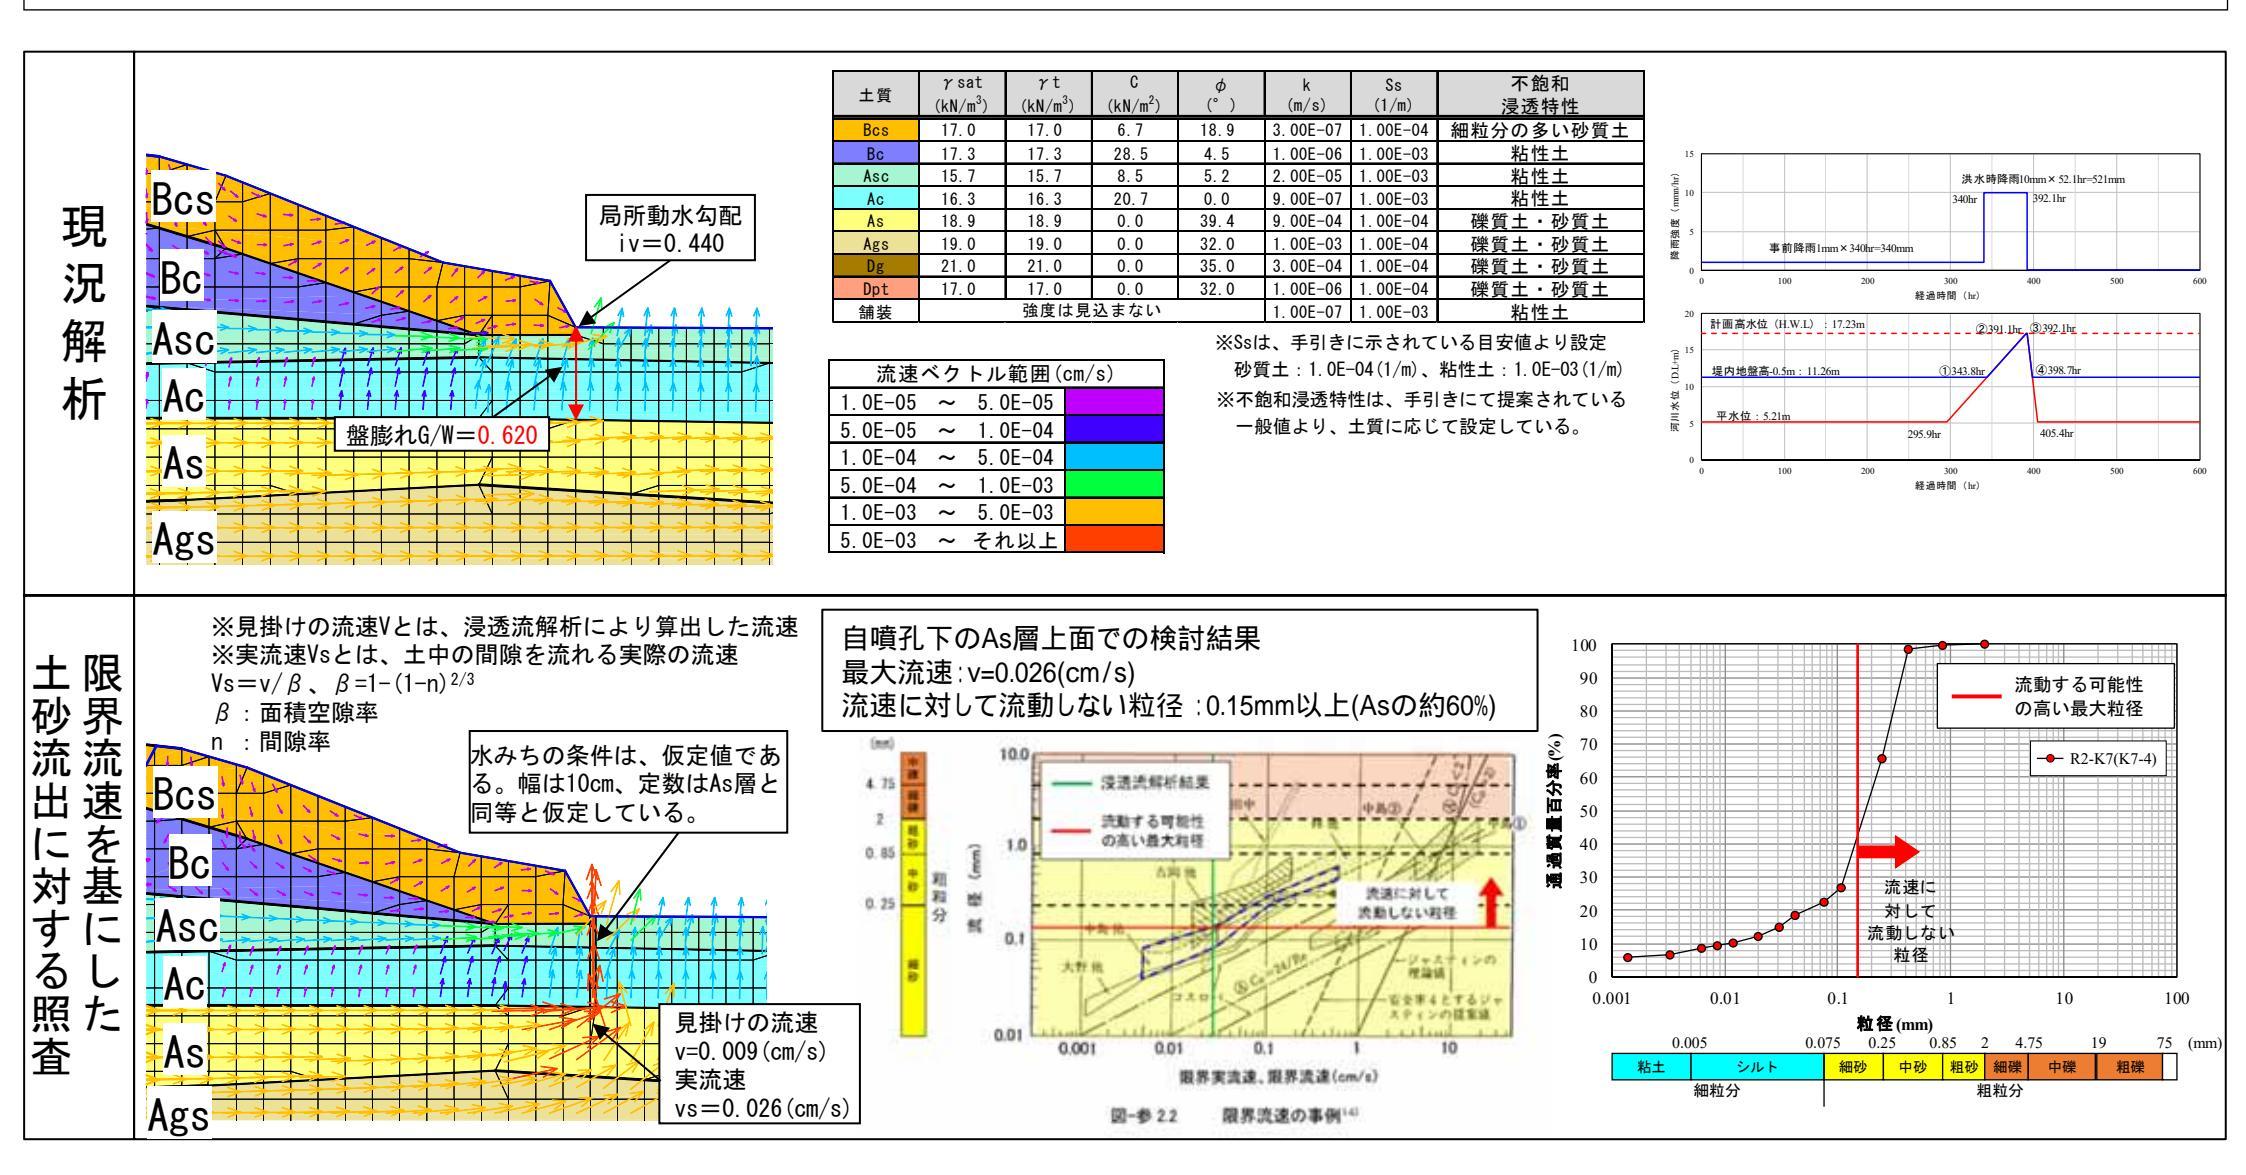
39k800地点の浸透流解析結果(手引きの外力による検討)

「手引き」の外力に対して浸透流解析を実施した結果、堤内側法尻部の局所動水勾配は、iv=0.440<0.5となり、照査基準を満足する。堤内側法尻部 でG/W=0.620≦1.000と、照査基準を満足しない。よって、盤膨れに対する強化対策が必要である。なお、すべりについては、堤内地側でFs=1.686>
 1.320、堤外地側でFs=1.624>1.000と、照査基準を満足する。
