国道220号法面崩壊について（第6報）

平成24年6月23日 5:00 現在

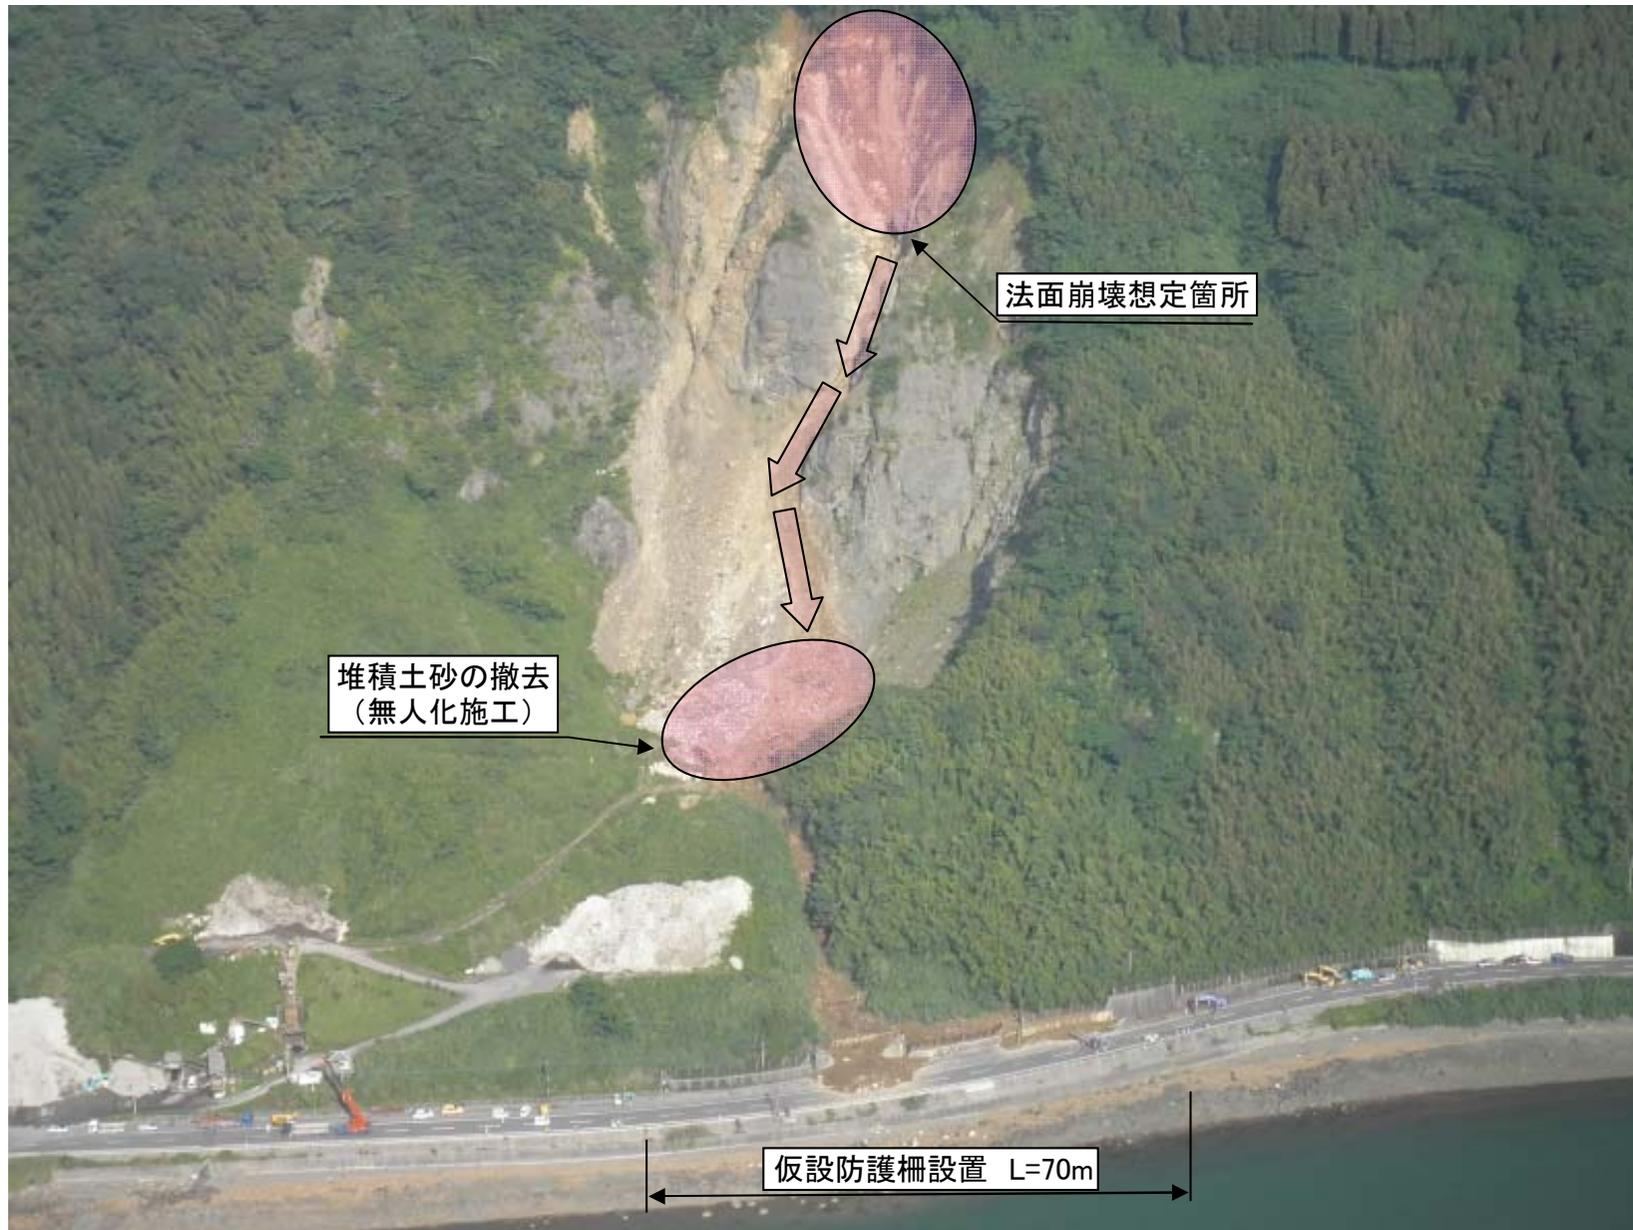
横断図

- 大隅河川国道事務所管内の国道220号垂水市牛根境付近にて法面崩落による全面通行止を継続中。
- 昨夜から照明車等を利用した現地状況の監視を継続するとともに、TEC-DOCTORによる現地調査結果をもとに応急復旧工事の内容等を検討。
- 応急復旧工事の内容は、法面上部の堆積土砂を撤去するとともに、再度の土砂崩落から通行車両の安全を確保するため、延長70m、高さ5mの仮設防護柵を設置するもの。（概要は別紙のとおり）
- 本日、午前5時から応急復旧工事を開始。
- 仮設防護柵の設置後、2車線での供用を行う予定です。復旧の見通しについては、改めてお知らせいたします。
