平成 24 年 7 月 3 日

九州地方整備局

## 梅雨前線の活発な活動による豪雨（第 12 報）

# 直轄河川関係被害情報：堤防決壊位置図

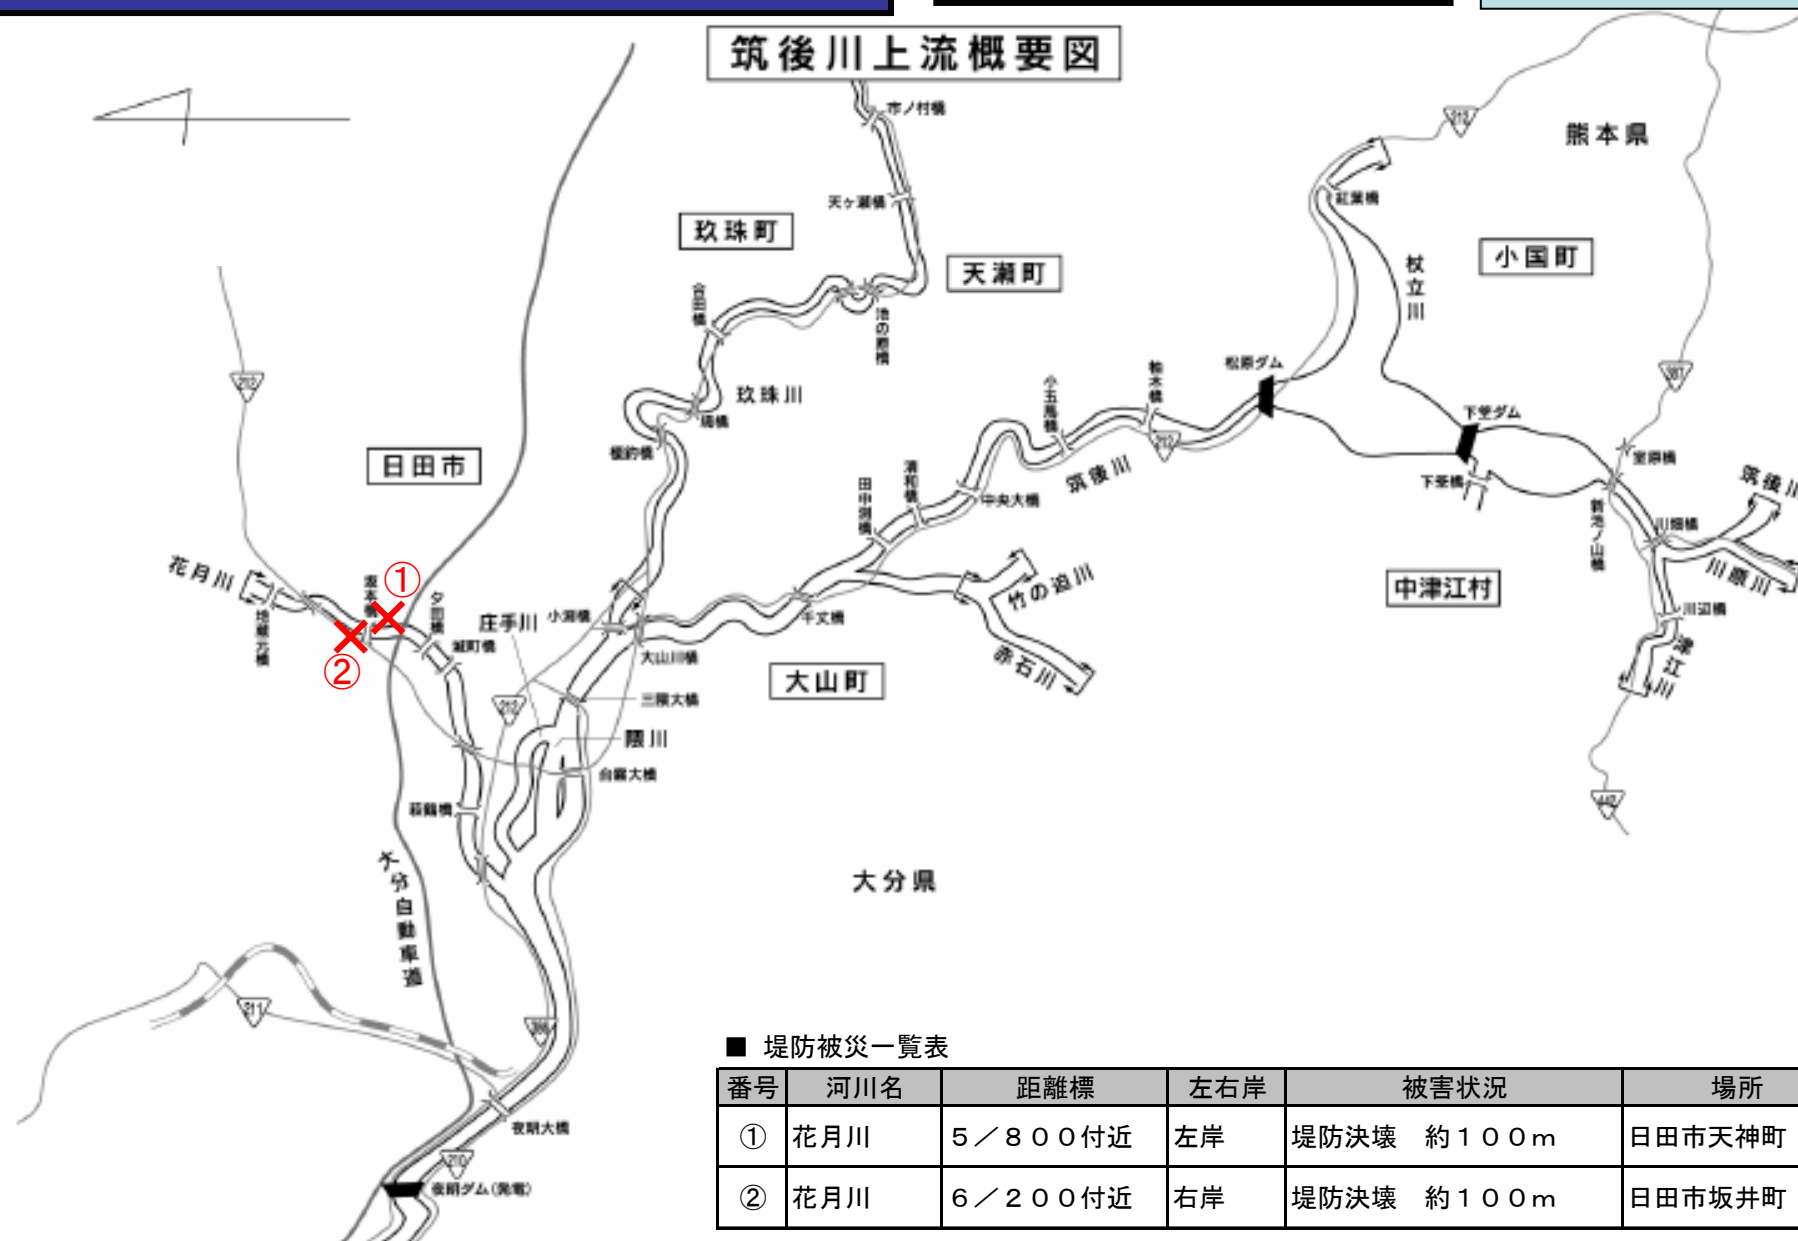
別添資料1

- ・ ①筑後川水系花月川5k800左岸（日田市<sup>てんじんまち</sup>天神町）にて堤防決壊 L=100m
- ・ ②筑後川水系花月川6k200右岸（日田市<sup>さかいまち</sup>坂井町）にて堤防決壊 L=100m

位置については別添資料1参照

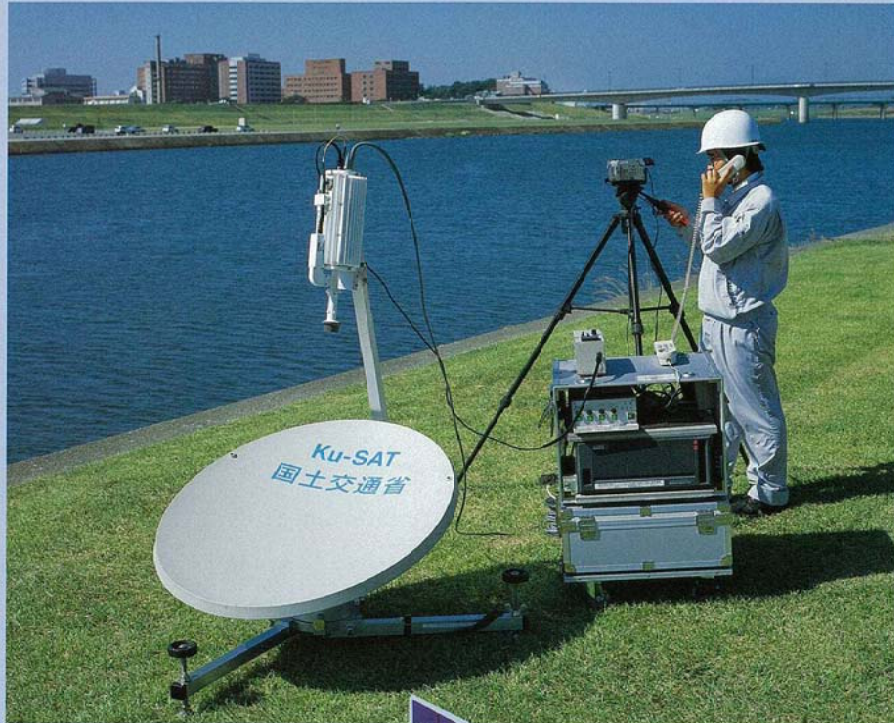
# 衛星小型画像伝送装置(Ku-SAT)

災害現場に手早く運搬、設置し、通信衛星を通して映像や音声を送ります。

九州地方整備局に設置されているKu-SAT固定局

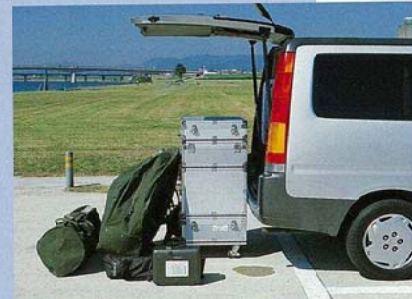
災害現場の状況をビデオカメラで撮影し、通信衛星を利用し、対策本部等へ伝送します。組立式で、比較的簡単に(2人程度でも可能)搬送・設置ができます。

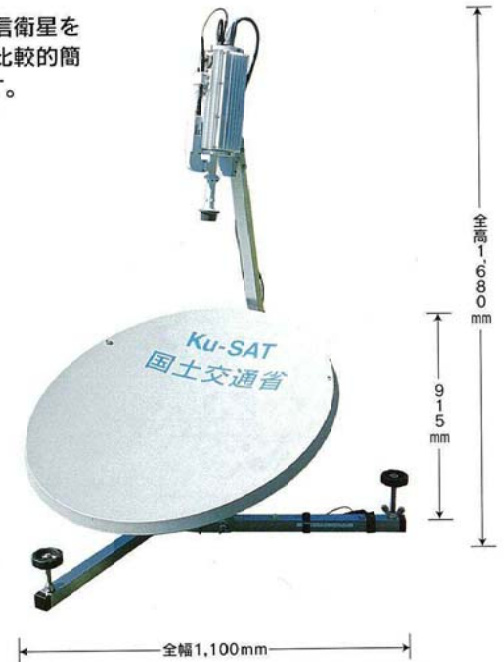
車にもコンパクトに積み込める。

- [空中線装置-送信機装置(ODU)] W1,100×D915×H1,680mm程度
- [変復調装置(IDU)] W445×D457×H190mm
- [画像符号化装置(コーデック)] W210×D350×H100mm
- [空中線装置] 0.9mφ
- [送信機装置] 2W
- [変復調装置] 画像1CH 音声1CH
