平成 24 年 7 月 4 日
九州地方整備局

梅雨前線の活発な活動による豪雨（第 14 報）

【別添資料①】 応急復旧工事着手箇所（7/4 8:00時点）

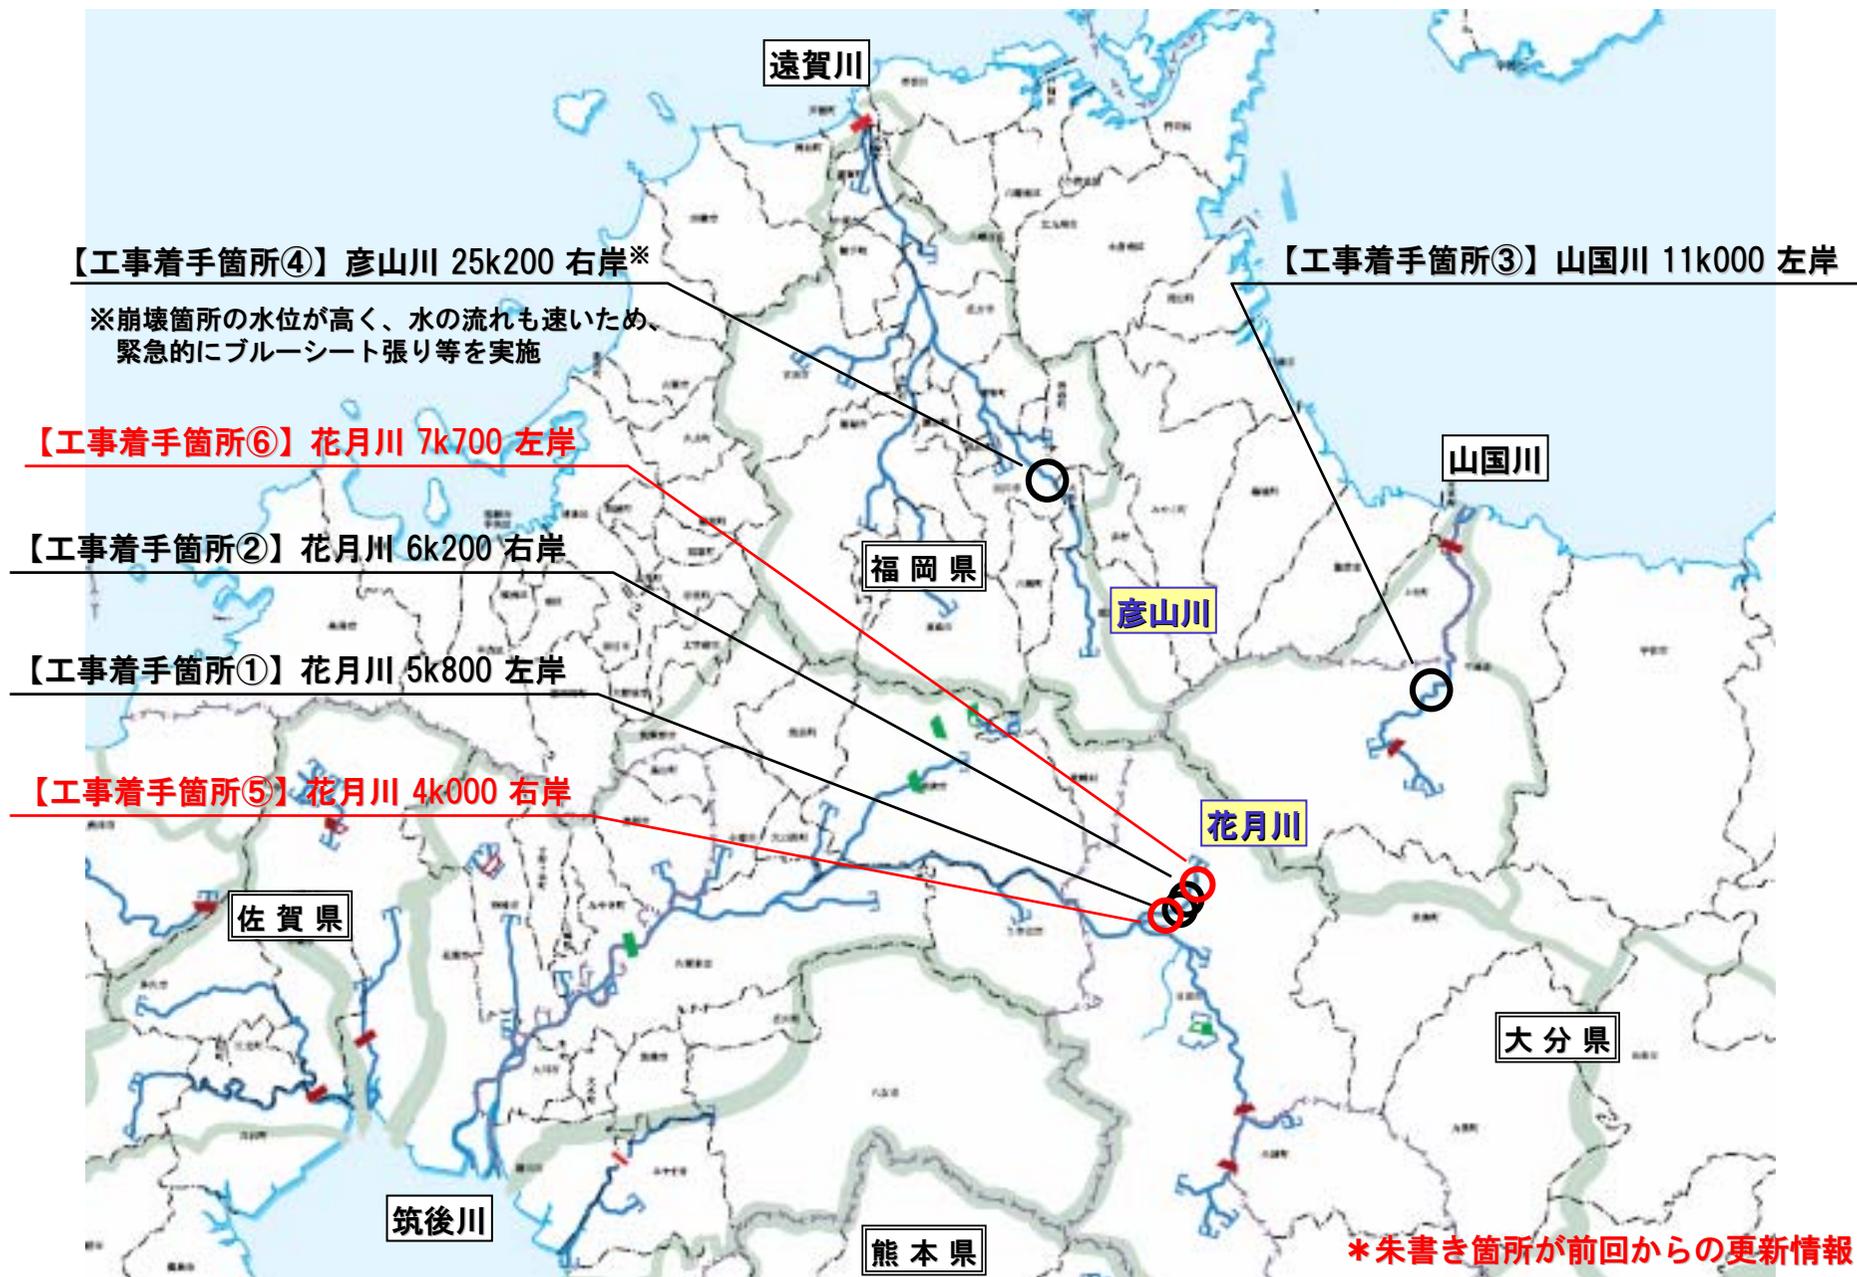
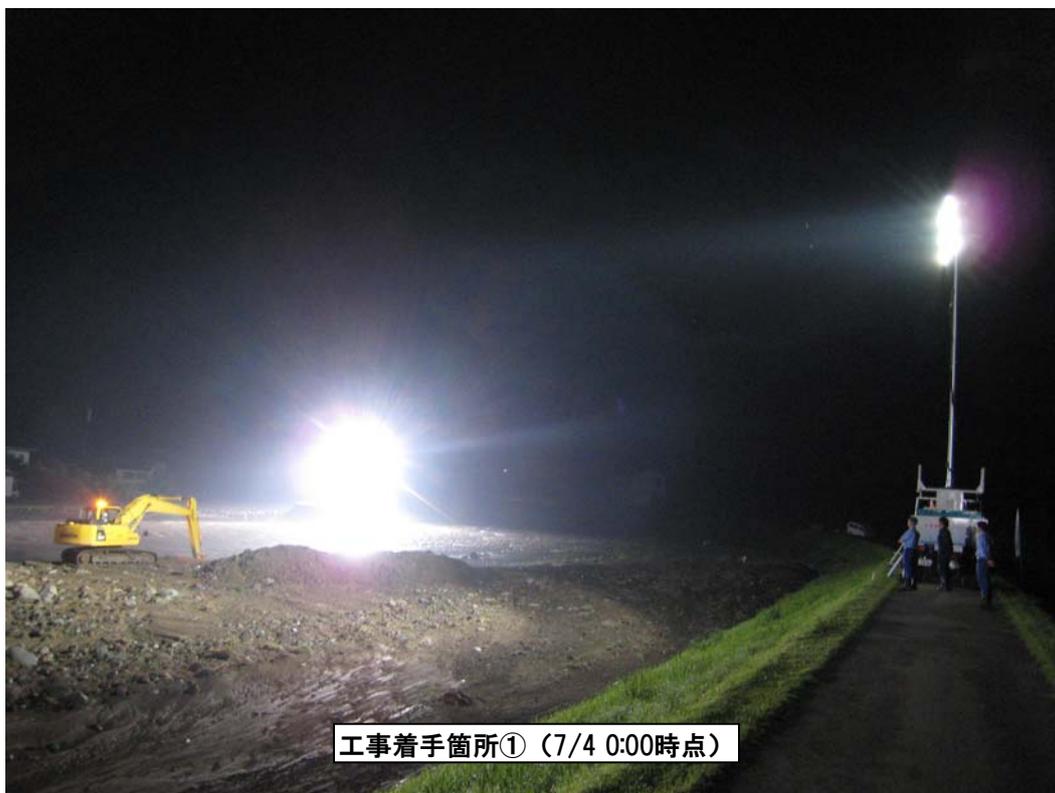
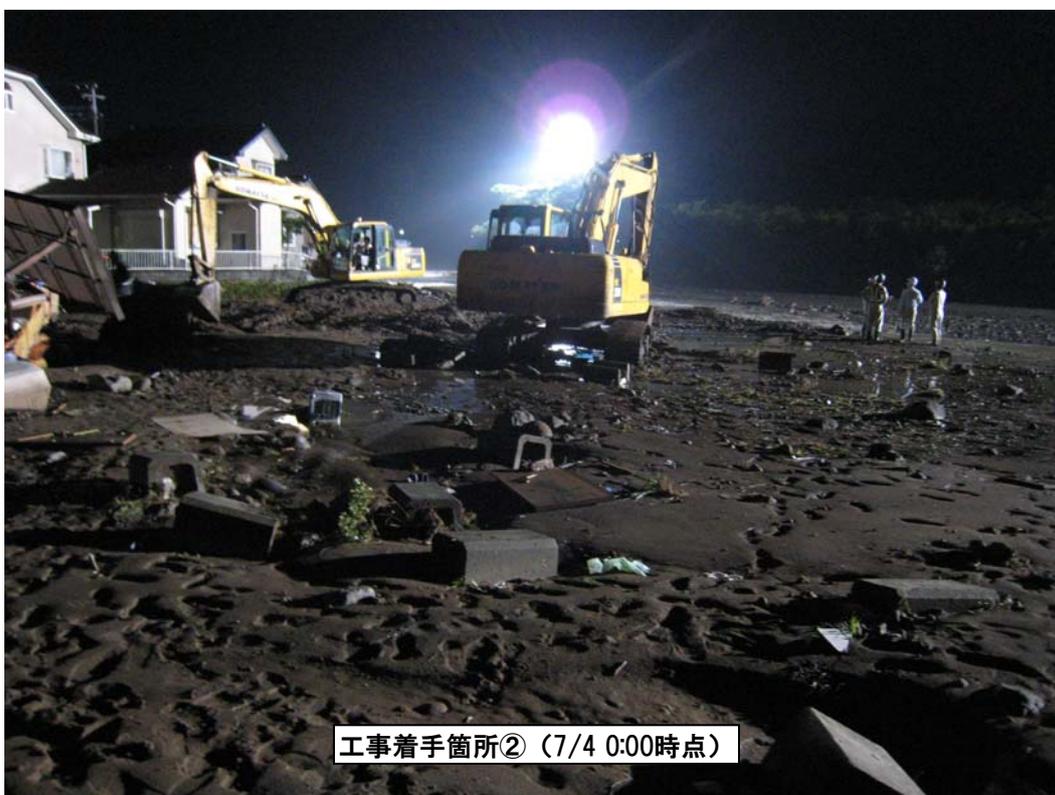
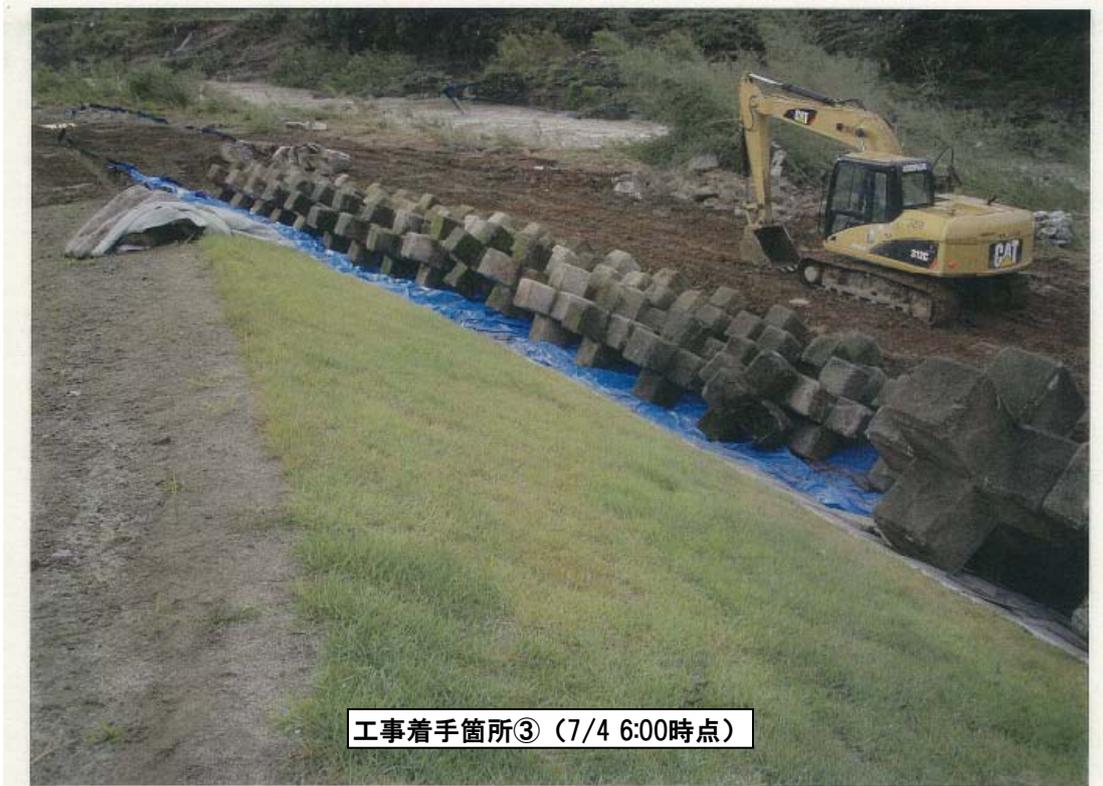
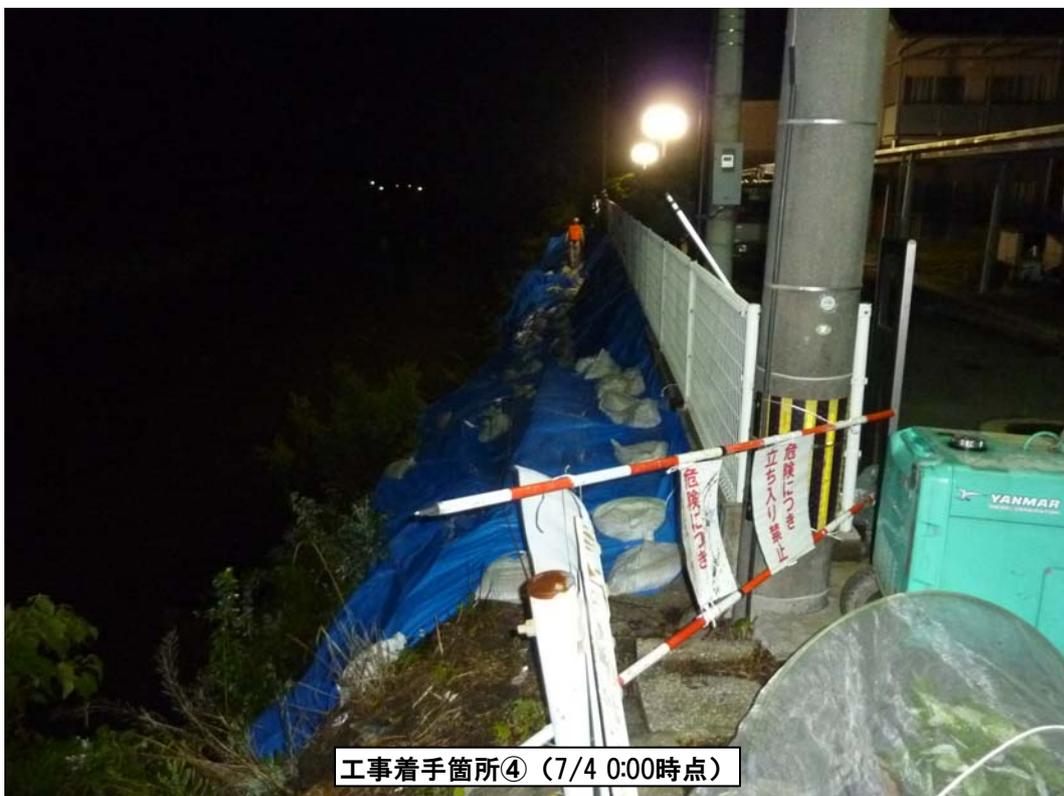
- ・ ①筑後川水系花月川5k800左岸（日田市坂井町）にて堤防決壊 $L=160m$
- ・ ②筑後川水系花月川6k200右岸（日田市清水町）にて堤防決壊 $L=200m$

- ・ 山国川11k000左岸（中津市耶馬溪町）ほか2箇所にて護岸崩壊等が発生

- ・ 遠賀川水系彦山川25k200右岸（田川郡添田町）にて護岸崩壊が発生

○花月川6k200右岸の堤防決壊箇所について3日21時30分に応急復旧工事に着手。

花月川5k800右岸の堤防決壊箇所について3日22時30分に応急復旧工事に着手。

花月川4k000右岸の護岸崩壊箇所について4日7時00分に応急復旧工事に着手。

花月川7k700左岸の河岸崩壊箇所について4日7時00分に応急復旧工事に着手。

山国川11k000左岸の護岸崩壊箇所について3日19時00分より応急復旧工事に着手。

（7/4 8:00時点 進捗率30%）

遠賀川の支川彦山川の護岸崩壊箇所については水位が高く、水の流れも速いため、応急復旧として緊急的にブルーシート張り及び土のう積みを実施済。

- ・ 山国川の応急復旧工事等のため、照明車（1台）、「KU-SAT」（1台）を派遣中
- ・ 山国川11k000左岸の護岸崩壊箇所についても3日19:00より応急復旧工事を実施中
- ・ 7/4 8:00 山国川11k000左岸において根固めブロック150個設置。進捗状況30%
