平成24年 7月17日
九州地方整備局
12時00分現在

国道57号阿蘇市一の宮町坂梨^{あそしいちのみやまちさかなし}滝室坂^{たきむろさか}の復旧状況について

■被災した施設の応急復旧（被災大1：59K155）

■被災した施設の応急復旧（被災大2：60K950）

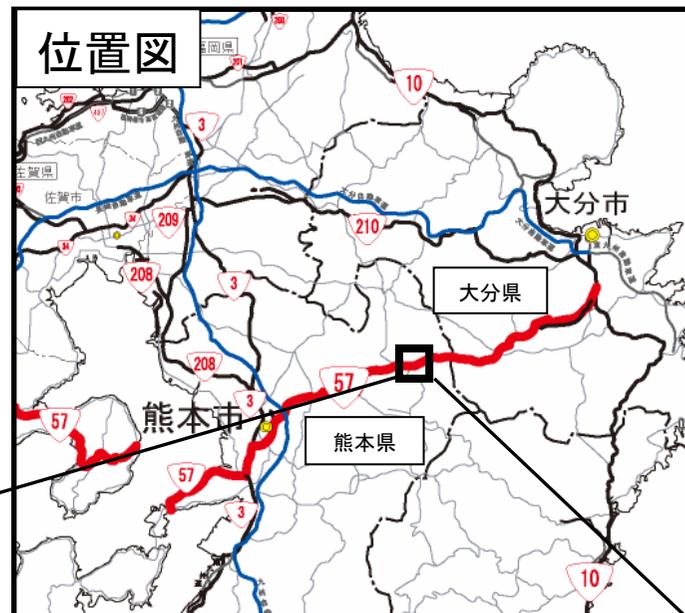
- 路線名:一般国道57号 滝室坂(たきむろざか)
- 通行止:熊本県阿蘇市一の宮町坂梨(いちのみやまち_さかなし)
58k100~62k700(4.6km)
- 人身・物損:負傷者なし、車両3台路外逸脱、放置車両8台
- 迂回路 あり
- 交通量 10,707台/日(H17)
- 原因 法面崩落

- 被害状況
 - ・計11箇所において法面崩落等が発生
 - ・7月12日5:40~ 全面通行止め
- 応急復旧の状況(計11箇所)
(被災規模が小さい9箇所)
大型土嚢等を設置し、応急復旧完了。
- (被災規模が大きい2箇所)
うち、1箇所(59k155):
H鋼と横矢板による防護柵を設置し、応急復旧完了。
- うち、1箇所(60k950):
浮き石が落石する恐れもあるため、現道での対策に引き続き、仮橋で迂回する対策に着手。
- 応急復旧完了の見通し
・9月上旬頃を目途

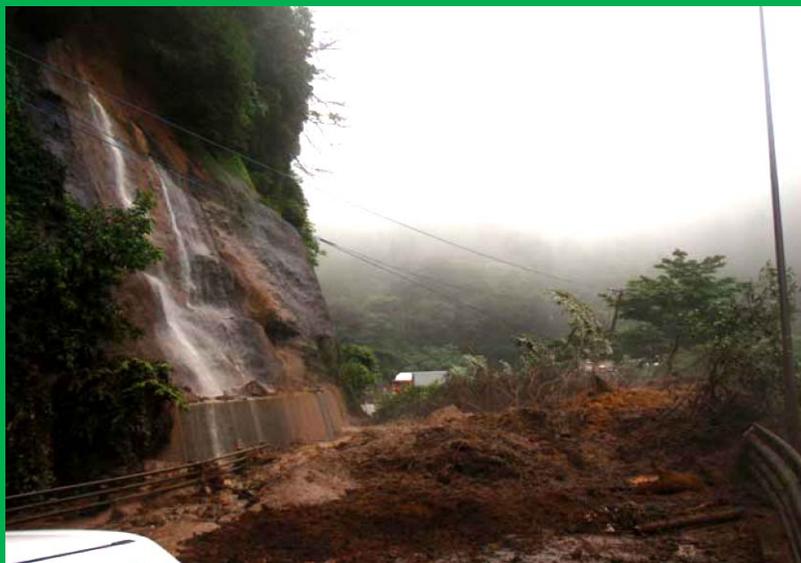
被災直後

現地調査確認 7/12 4:30

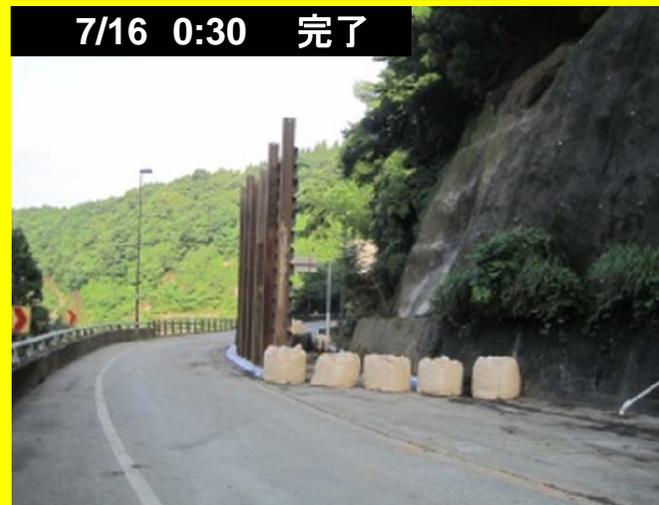
応急復旧

復旧工事着手 7/13 0:00

7/16 0:30 完了

これまで、被災規模が小さい9箇所においては、崩落土砂及び立木の撤去、大型土嚢等を設置完了し、被災規模が大きい1箇所(59k155)においては、H型鋼材による仮設の防護柵を設置し、すでに応急復旧を完了しています。(別紙-1, 2, 参照)

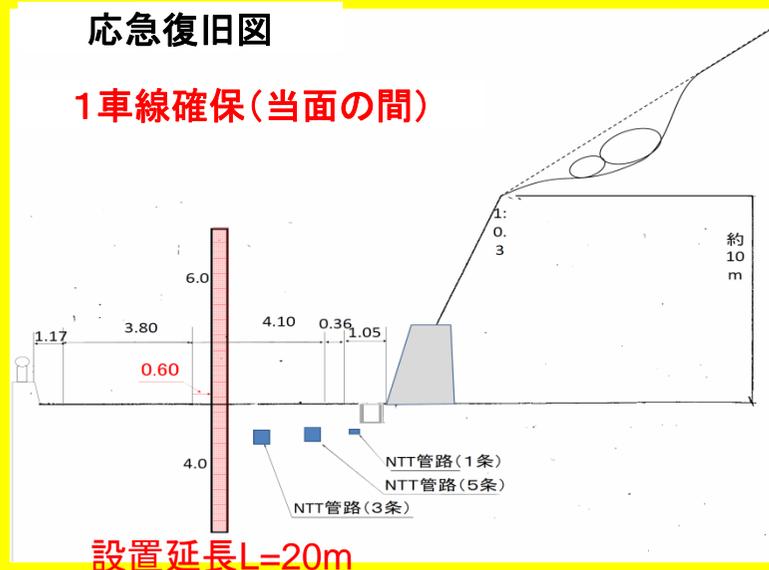
応急復旧図

1車線確保(当面の間)

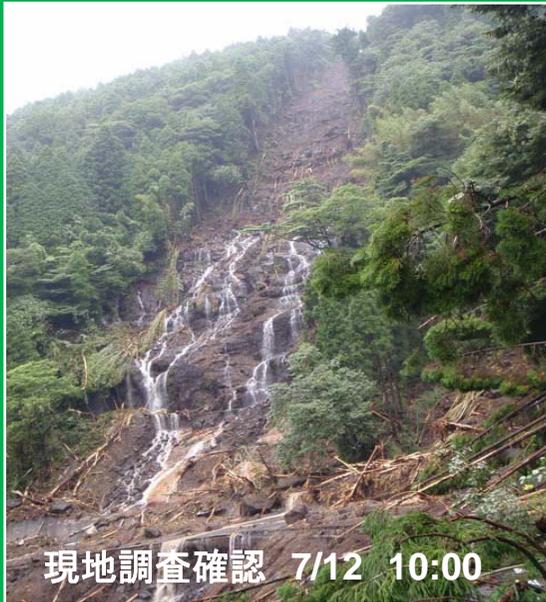
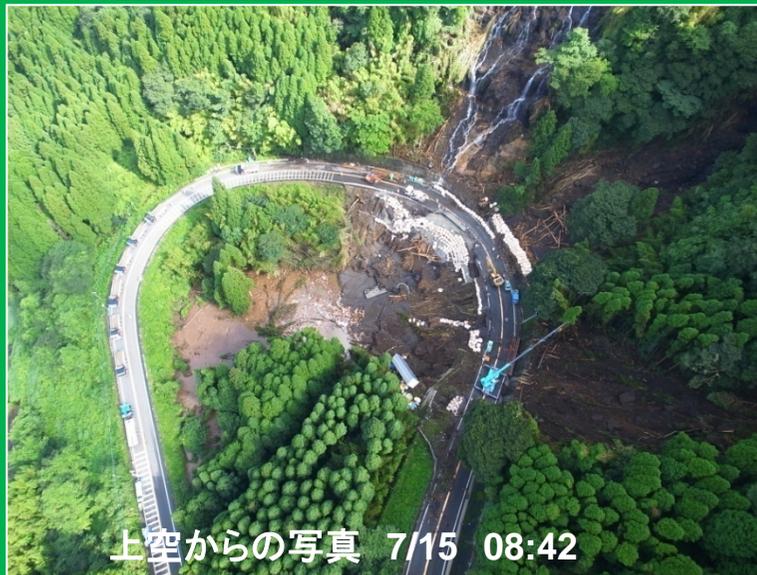
被災直後

残る被災規模が大きい1箇所(60k950)についても同様に、H型鋼材による仮設の防護柵の設置を概ね完了していますが、依然、斜面からの流水がおさまっておらず、また、崩落法面に大きな浮き石が多数存在することを確認しています。今後これらが落石し、二次災害の恐れもあることから、現道を回避し仮橋で迂回する対策に引き続き着手することとしました。(別紙-3, 参照)

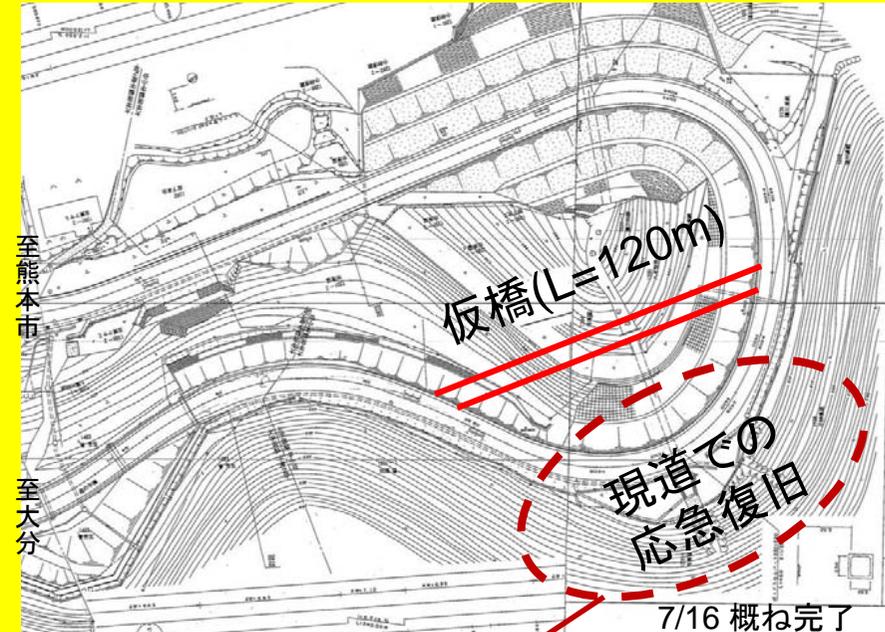
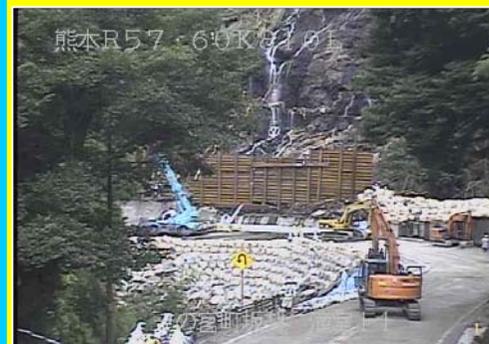
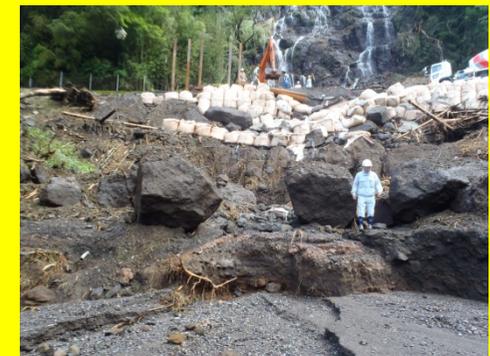
応急復旧

※16日午後から専門家による崩落法面の現地調査を行い、被災箇所を避ける仮橋が適当と判断
