秋雨前線に伴う筑後川・矢部川水系の出水状況について
第 3 報

令和元年8月28日(水)16時00分現在の状況をお知らせします。

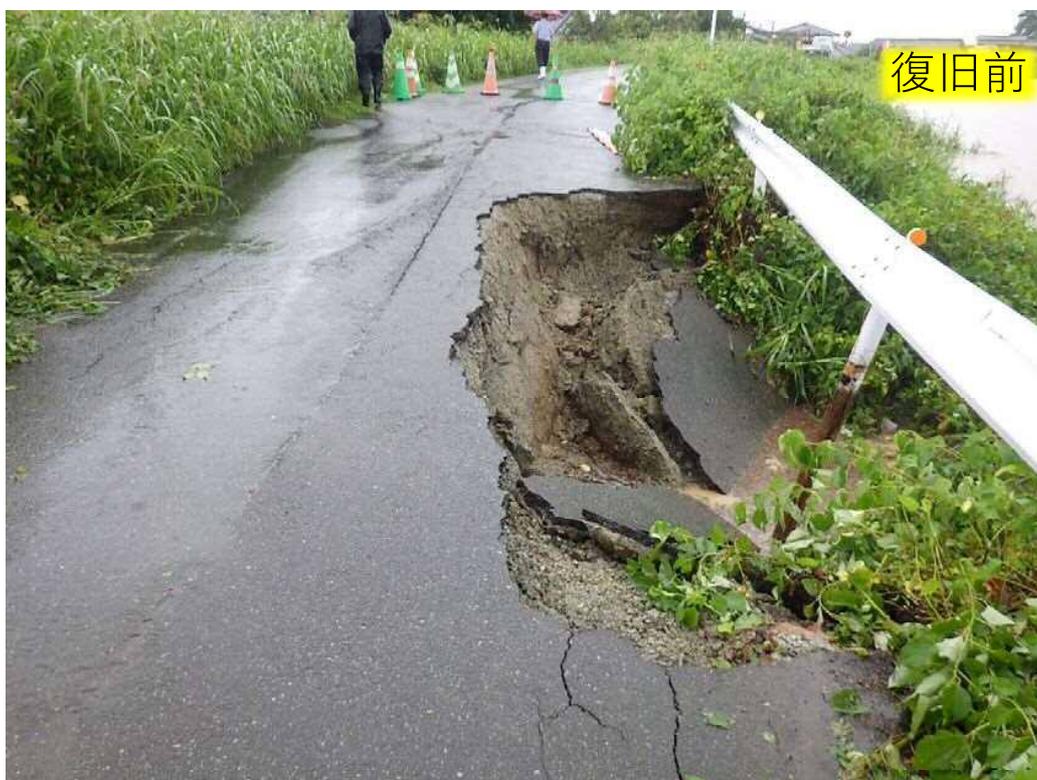
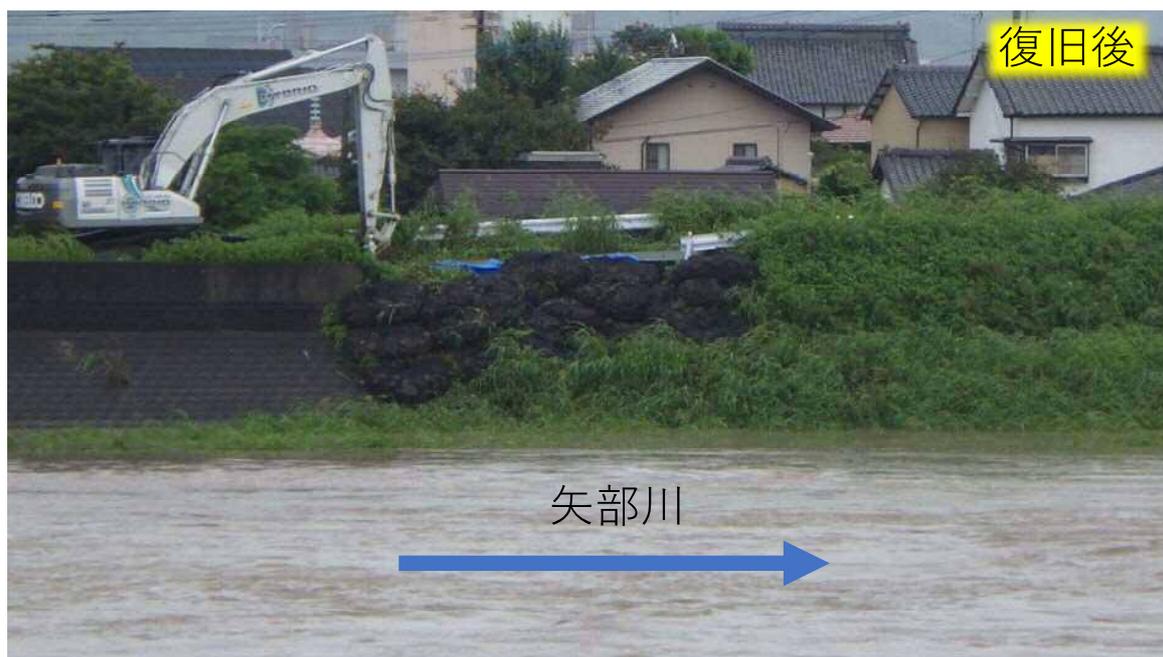
矢部川左岸10k600付近 (R元 8月27日出水)

- ①場所:筑後川 24k600付近 右岸(堤防の川側斜面の崩れ) 応急復旧20時00分完了予定
②場所:矢部川 10k600付近 左岸(堤防の川側斜面の崩れ) 応急復旧16時00分完了
