令和 2 年 7 月 7 日  
九州地方整備局 筑後川河川事務所

## 梅雨前線による降雨に伴う筑後川の被害状況について（第 1 報）

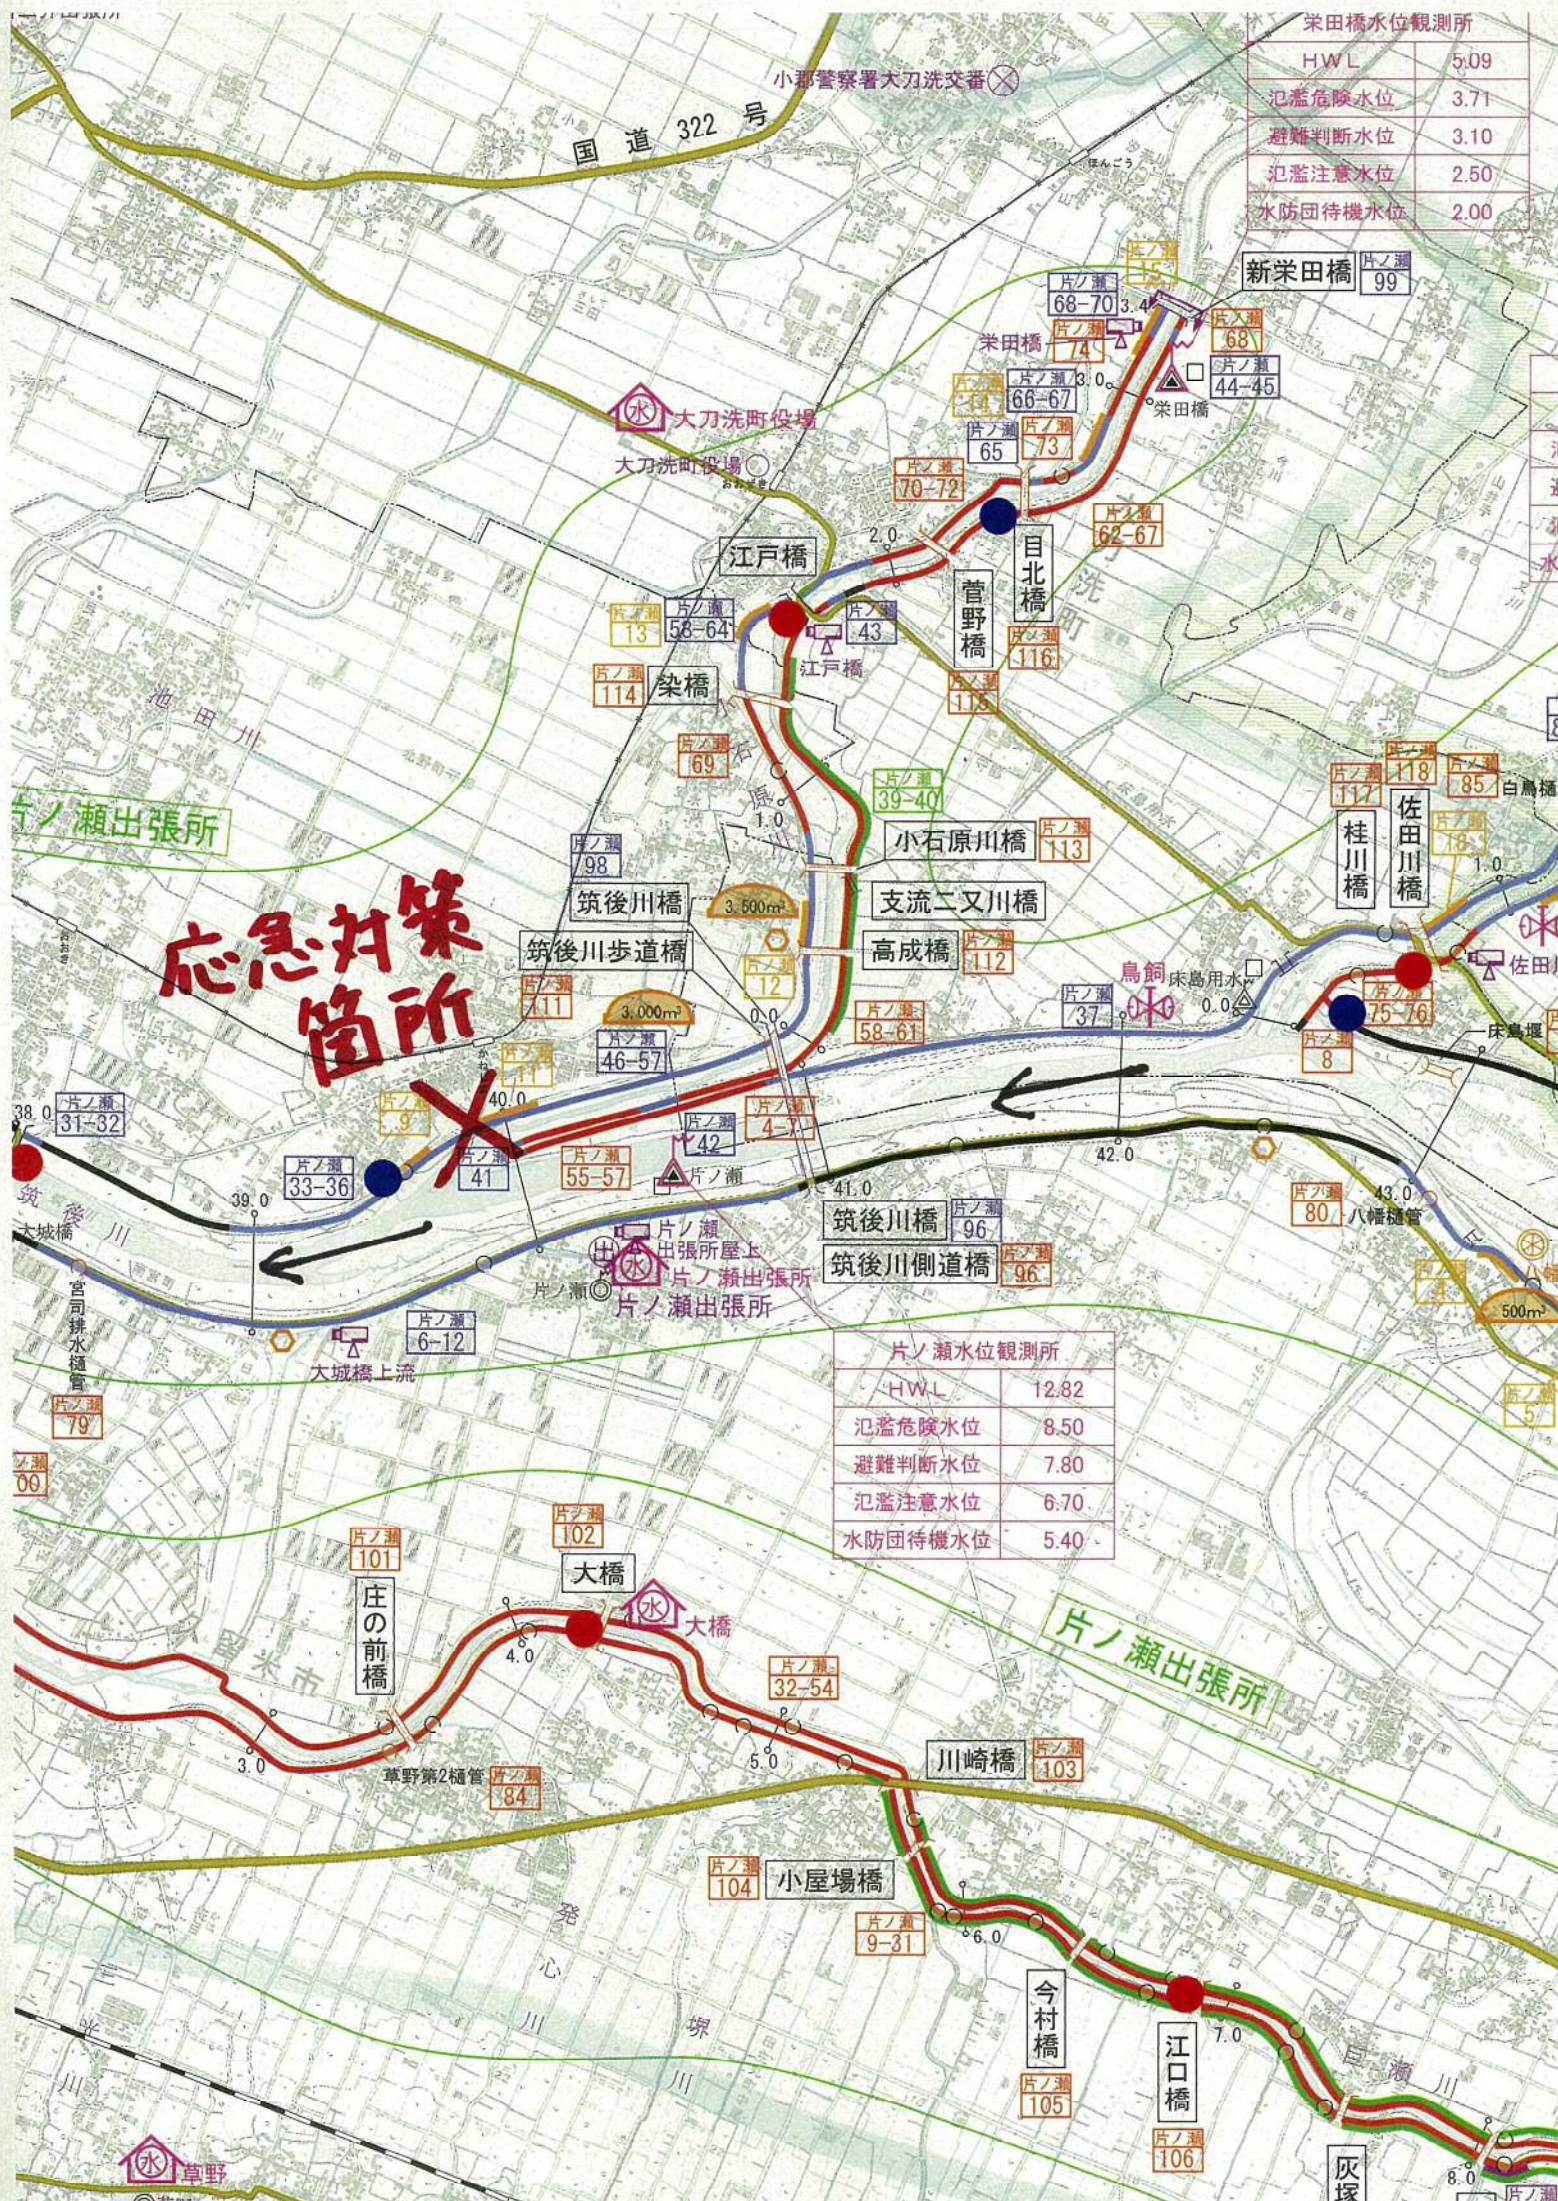
**緊急対策箇所**

7 月 7 日の梅雨前線に伴う降雨により、筑後川河川事務所管内の筑後川水系筑後川（右岸 39k600 付近・久留米市北野町金島）において堤防沿いの田より自噴（水の噴き出し）が発生したため、応急対策工事に着手しました。

- 10 時 30 分頃 住民が発見、久留米市北野支所に通報
- 10 時 50 分 北野支所より筑後川河川事務所 片ノ瀬出張所に連絡
- 11 時 30 分 片ノ瀬出張所が現地確認
- 13 時 30 分 応急対策工事（月の輪工）着手
