六角川 ②六角川下流右岸はん濫 (決壊地点:右岸25.0km)

【当該ブロックの特性】

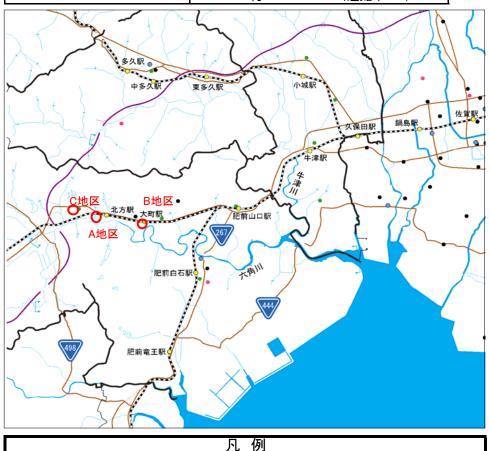
浸水区域内人口(人)	約	15,000	
浸水面積(ha)	約	6,600	
床上浸水(世帯数)	約	1,400	
床下浸水(世帯数)	約	2,700	
	約	1	(避難率 0%)
 死者数(人)	約	1	(避難率10%)
为14数(人)	約	1	(避難率40%)
	約	1	(避難率80%)
	約	1,400	(避難率 0%)
孤立者数(人)	約	1,300	(避難率10%)
加工有数(人)	約	900	(避難率40%)
	約	300	(避難率80%)
