矢部川水系河川整備計画（案）

—国管理区間—

平成23年12月

国土交通省九州地方整備局

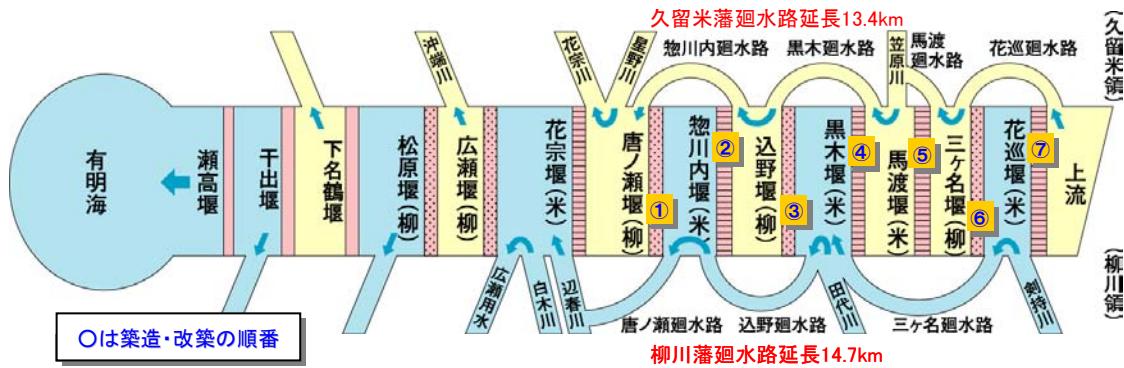
図 2.2.3 廻水路模式図

このことから、藩政時代には、矢部川を藩境とした久留米藩・柳川藩の間でかんがい用水をめぐって常に紛争が絶えませんでした。その結果、両藩がそれぞれ自ら設けた堰の水を他藩に落とさないことを目的に、1664年より約180年間をかけて、矢部川の中上流域に「廻水路」(バイパス)が設けられており、当時の激しい水争いの歴史を物語っています。この廻水路は明治時代に入り、各水利組合に引き継がれ、現在も利用されています。

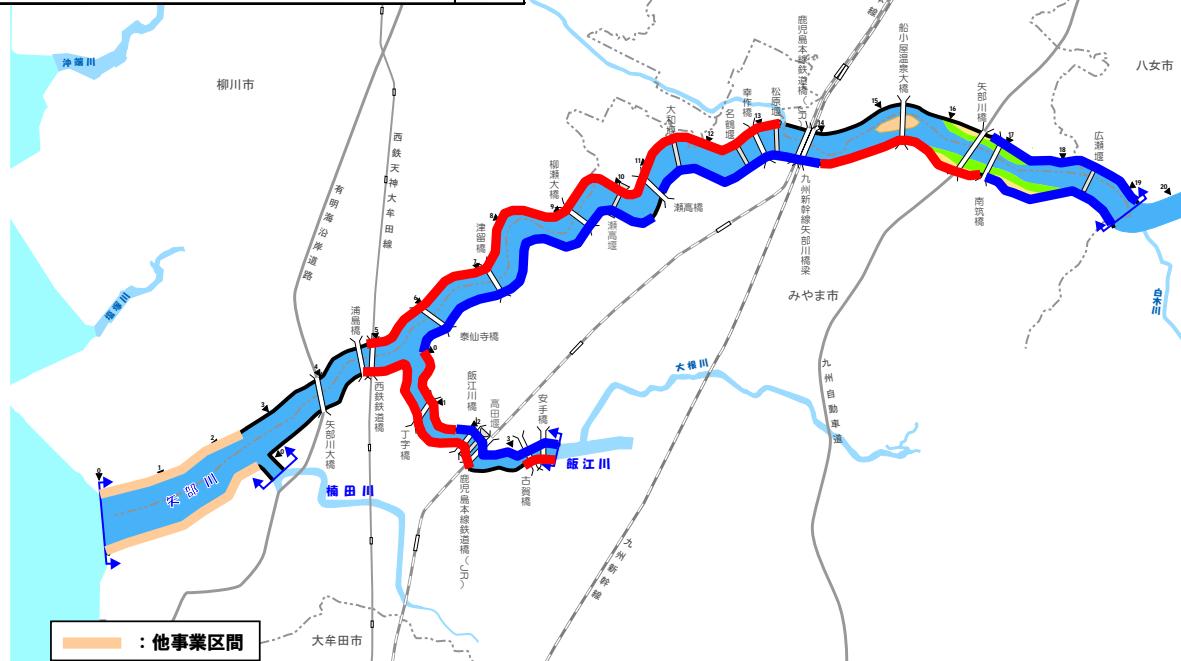
図 3.1.7 矢部川水系堤防詳細点検結果-国管理区間-

矢部川水系堤防詳細点検必要区間	33.3km
浸透に対して安全性照査基準未満の区間	17.1km
浸透に対して安全性照査基準以上の区間	16.2km
詳細点検不要区間

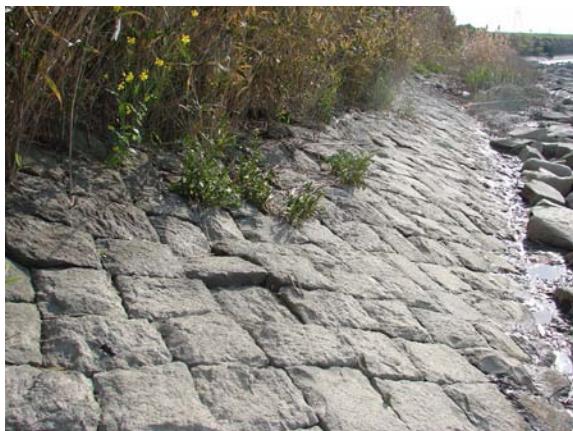
写真 3.1.9 老朽化した堤防護岸

堤防や護岸は、経年的な老朽化や不同沈下、降雨・浸透・洪水・地震等の自然現象、車両乗り入れ等人为的な影響を受けることにより、変形やクラック等が発生し、放置すると洪水時の変状拡大や大規模な損傷に繋がります。また水の浸透等によって、クラックや堤体土質のゆるみの進行に繋がり、堤防の弱体化をまねく恐れがあります。

矢部川では、堤防の変状や漏水とともに護岸の老朽化が確認されており、適切な維持管理が必要となっています。

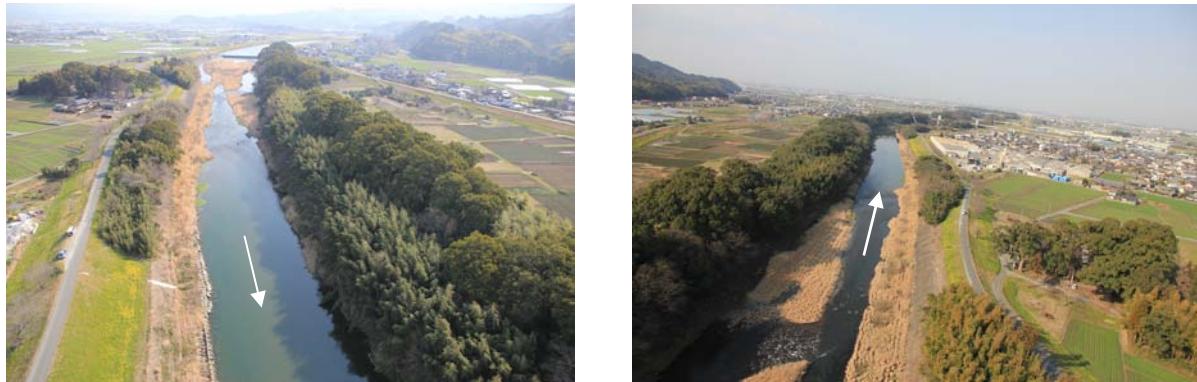
写真 3.1.19 河道内に繁茂する樹木群（矢部川南筑橋上流付近）

船小屋地区から上流の区間には、藩政時代に植樹されたクスノキや竹林等により連續した樹林帯が形成され、多様な動植物が生息・生育・繁殖する環境を有しています。

しかし、その一方で竹林等の繁茂により、洪水を安全に流下させることが困難となっており、樹木管理を適切に行っていくことが必要となっています。

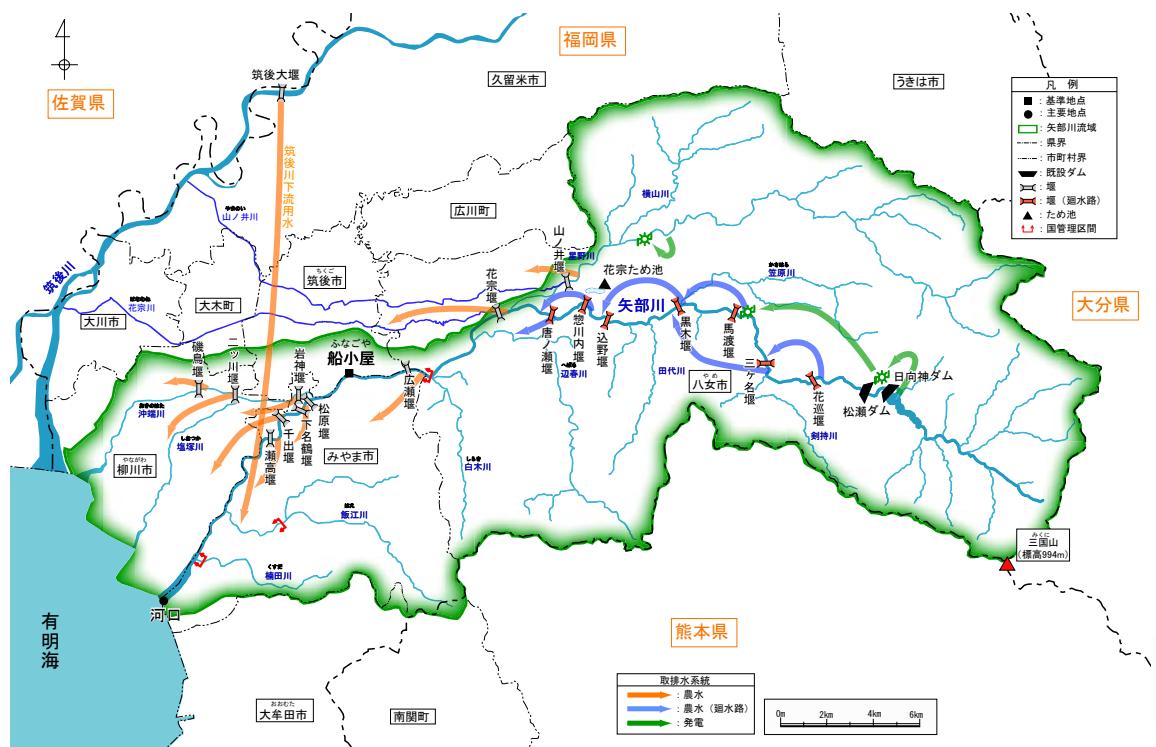
図 3.2.1 矢部川水系取水排水系統と主な利水施設

農業用水については、矢部川が天井河川という地形的特性から、古くから広大な筑後平野の農地に利用されており、取水された農業用水は、藩政時代に築造された「廻水路」を経て、筑後川支川の花宗川（花宗堰を水源）や矢部川派川の沖端川等を経由して網の目のように発達する「クリーク」に補水され、水田への取水・還元が繰り返される等、独自の複雑で高度な水利が行われてきました。また、平成8年には、筑後川の筑後大堰湛水域から筑後川下流用水事業による導水が開始され、矢部川下流域の農業用水不足に対処しています。このように過去より限りある水が有効に活用されてきていますが、田植えが集中する6月中下旬には農業用水の取水等により一時的に河川流量が低減する等、水利用への影響が懸念されています。

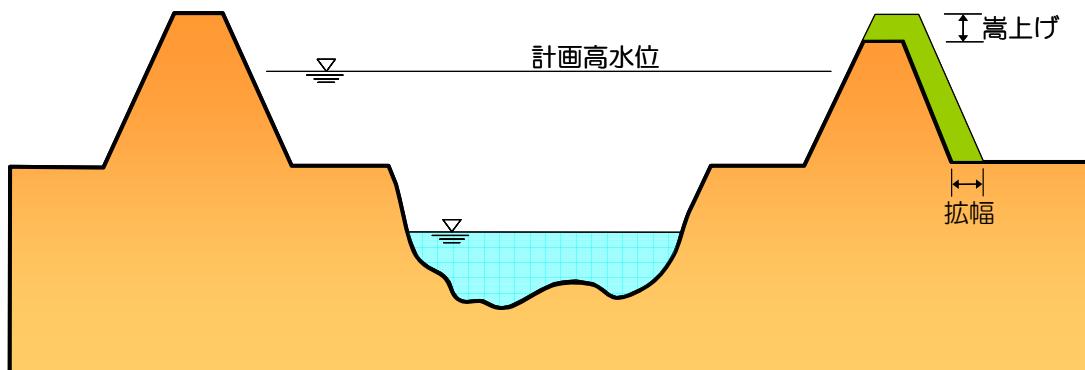
図 5.2.1 堤防の嵩上げ・拡幅の概要図

堤防高・断面が不足している箇所について、堤防の嵩上げ・拡幅等による堤防断面の確保を行っていきます。なお、堤防の整備にあたっては、将来の計画である河川整備基本方針と整合を図るものとします。

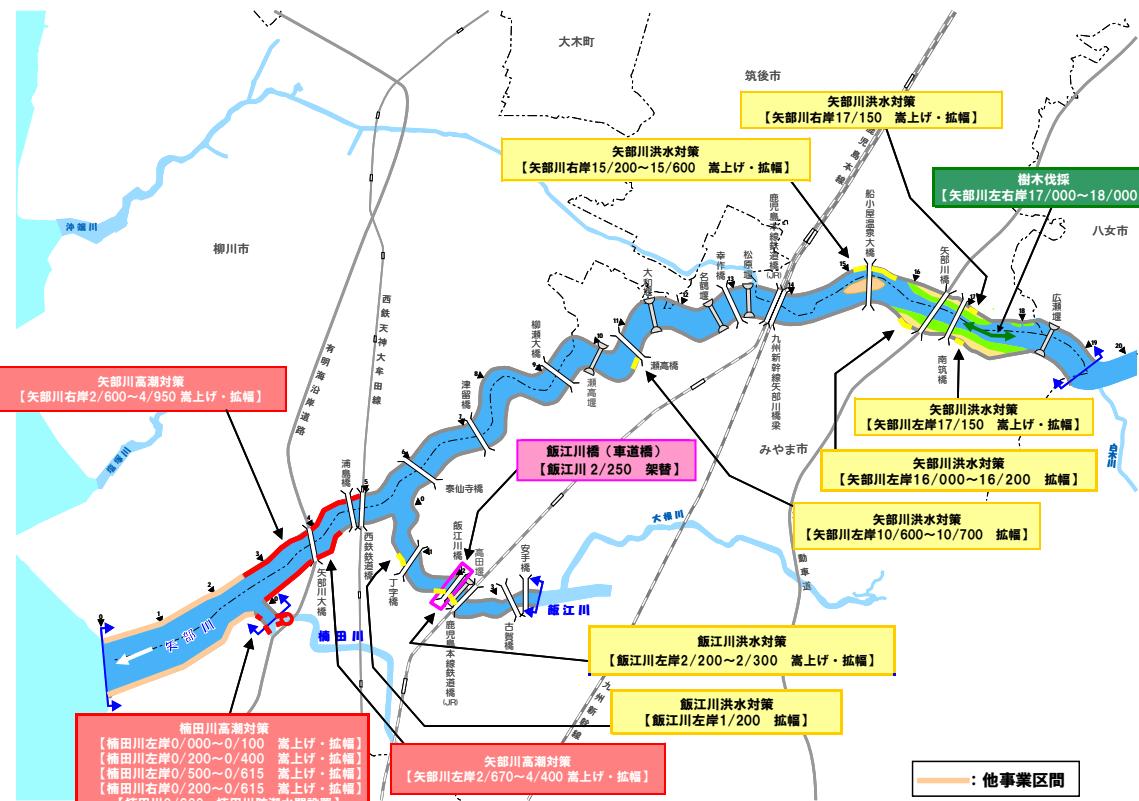
図 5.2.2 河川整備位置図

実施にあたっては、海岸・高潮堤防施設管理者である農林水産省や福岡県と連携を図りながら堤防整備を行います。

なお、施工時には盛土に伴う圧密沈下などを考慮した段階的な整備を実施します。

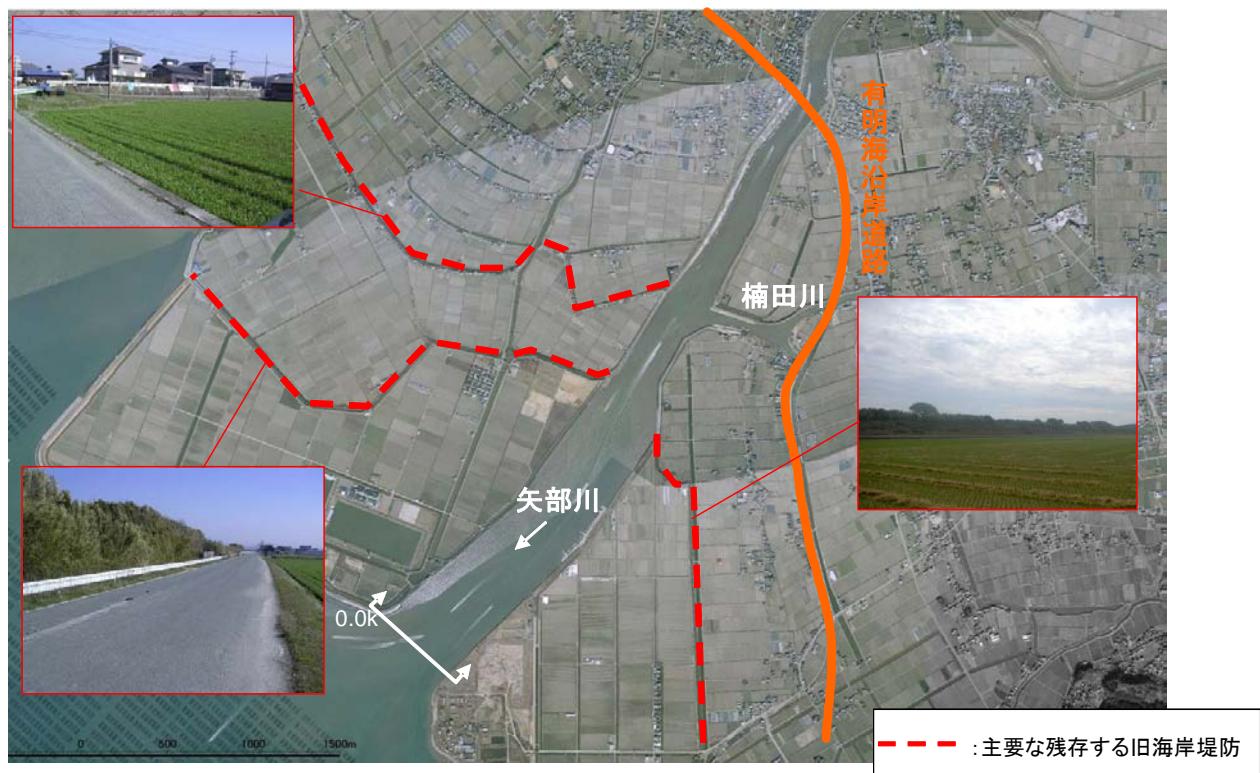
写真 5.3.9 矢部川河口部における旧海岸堤防状況

また、藩政時代より干拓が行われてきた矢部川河口部においても、当時築かれた旧海岸堤防といった歴史的な治水施設が残っています。

このような施設は、高潮もしくは洪水はん濫時においては、はん濫流の拡大抑制や浸水被害の軽減といった減災効果が期待できることから、現在の土地利用状況等を考慮しつつ、施設管理者の協力も得ながら、地域と共に認識が図られ施設の保全が行われるよう努めます。

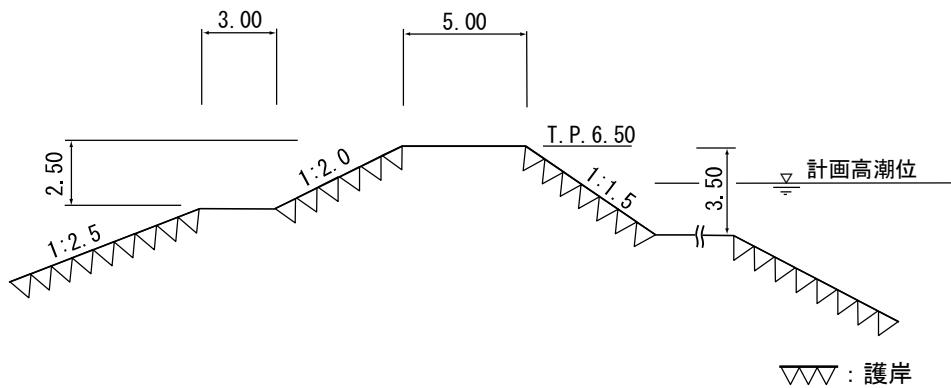
■ 矢部川 高潮堤 4/400 ~ 4/800 (左岸)

:※各河川（区間）における堤防の標準構造を示しています

:※土堤による施工が困難な区間ににおいては、特殊堤による施工を行います

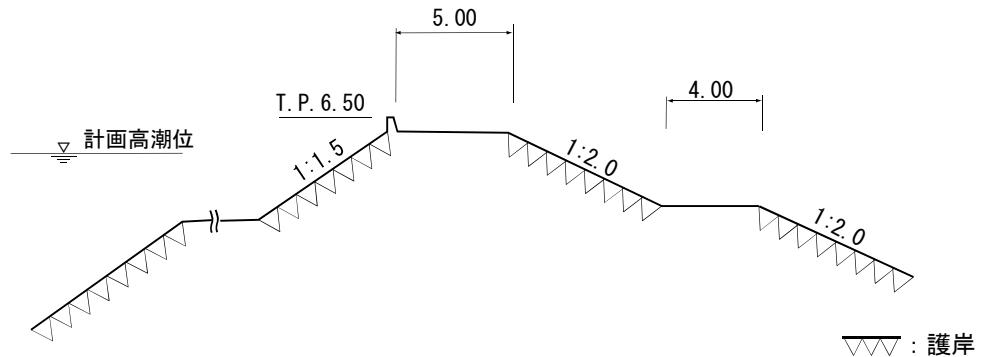
■ 矢部川 高潮堤 4/400 ~ 4/800 (右岸)

:※各河川（区間）における堤防の標準構造を示しています

:※土堤による施工が困難な区間においては、特殊堤による施工を行います

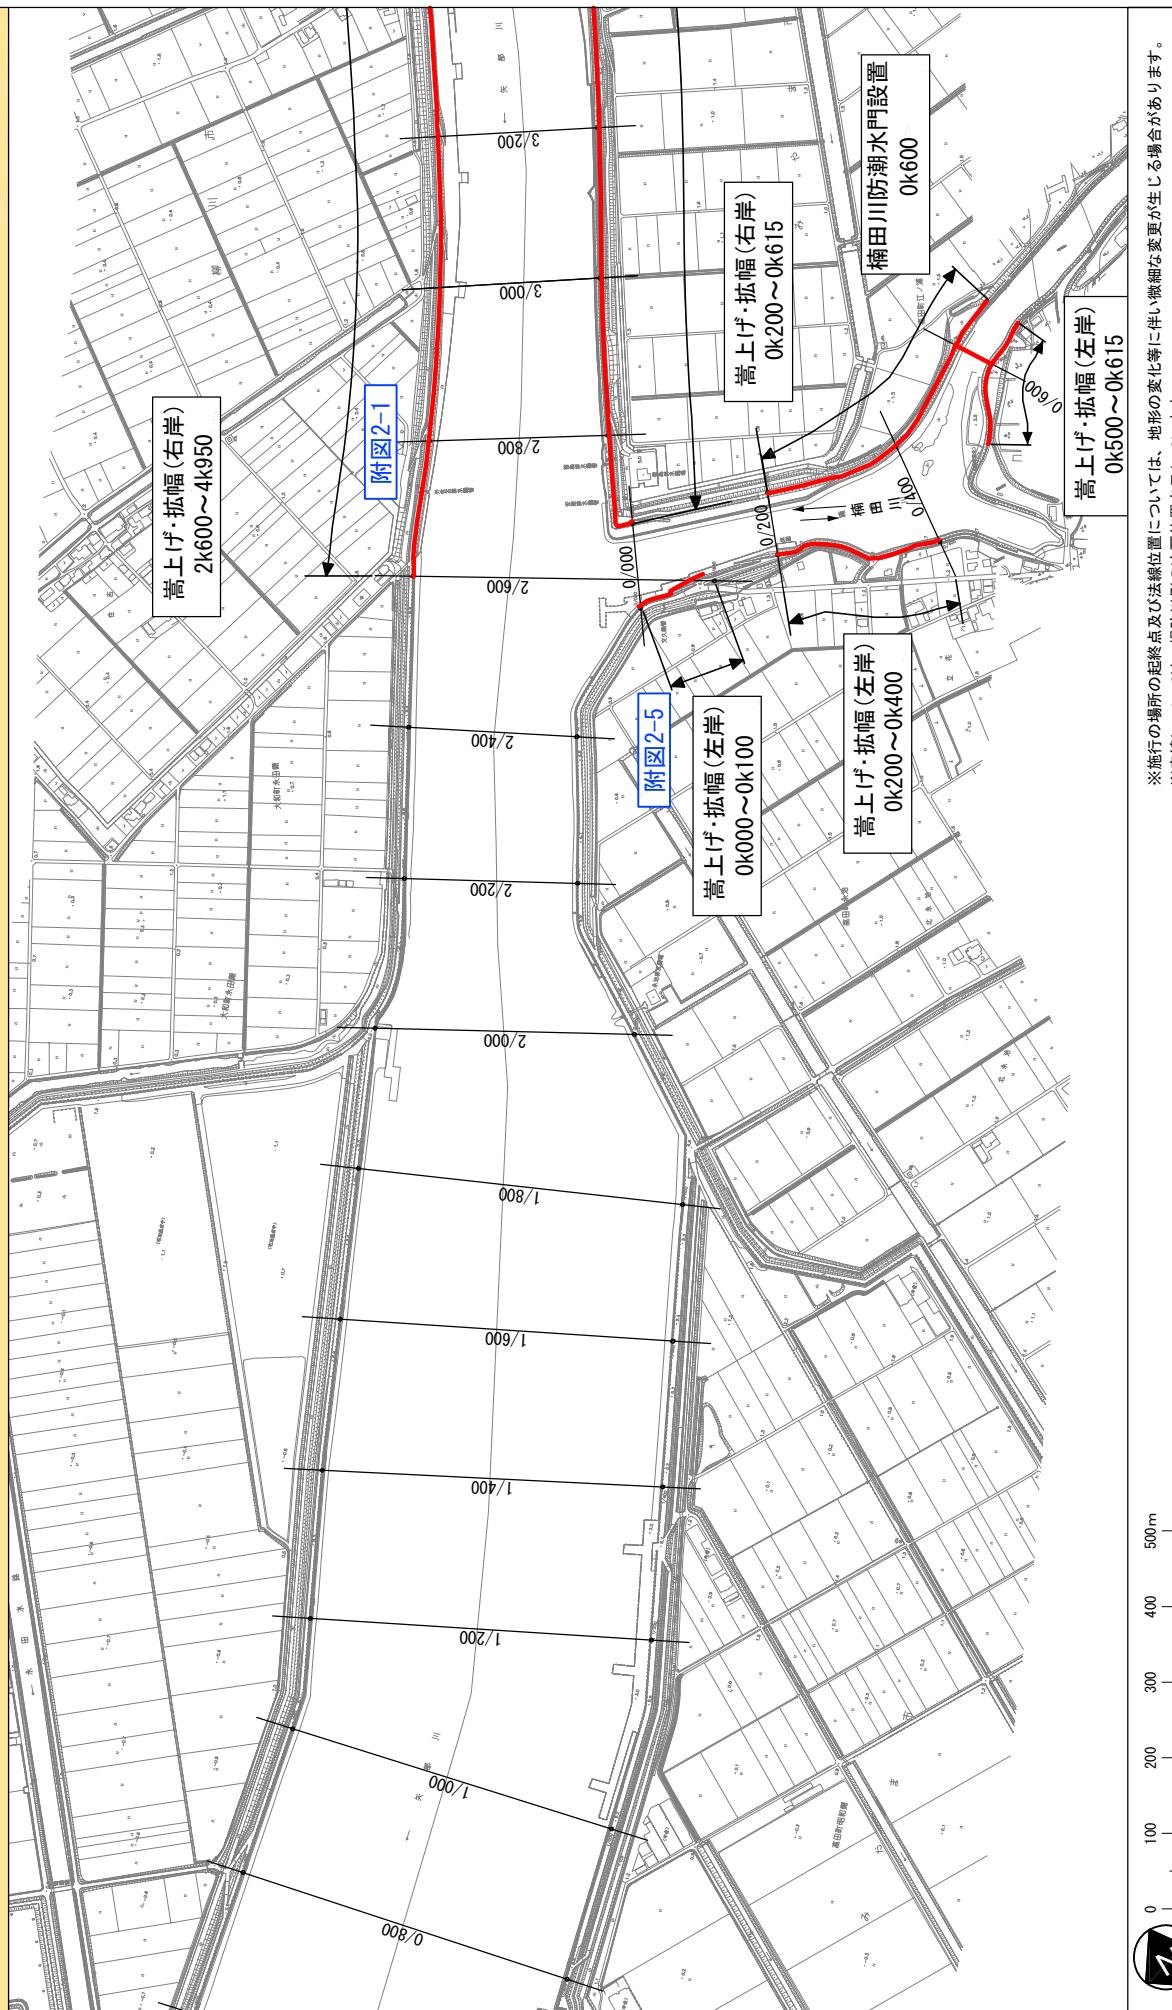
附図1-1 洪水、高潮対策に関する施行の場所（国土交通省）（矢部川）

※実行の場所の起終点及び法線位置については、地形の変化等に伴い微細な変更が生じる場合があります。
※赤線については、堤防外側の法肩位置を示しています。

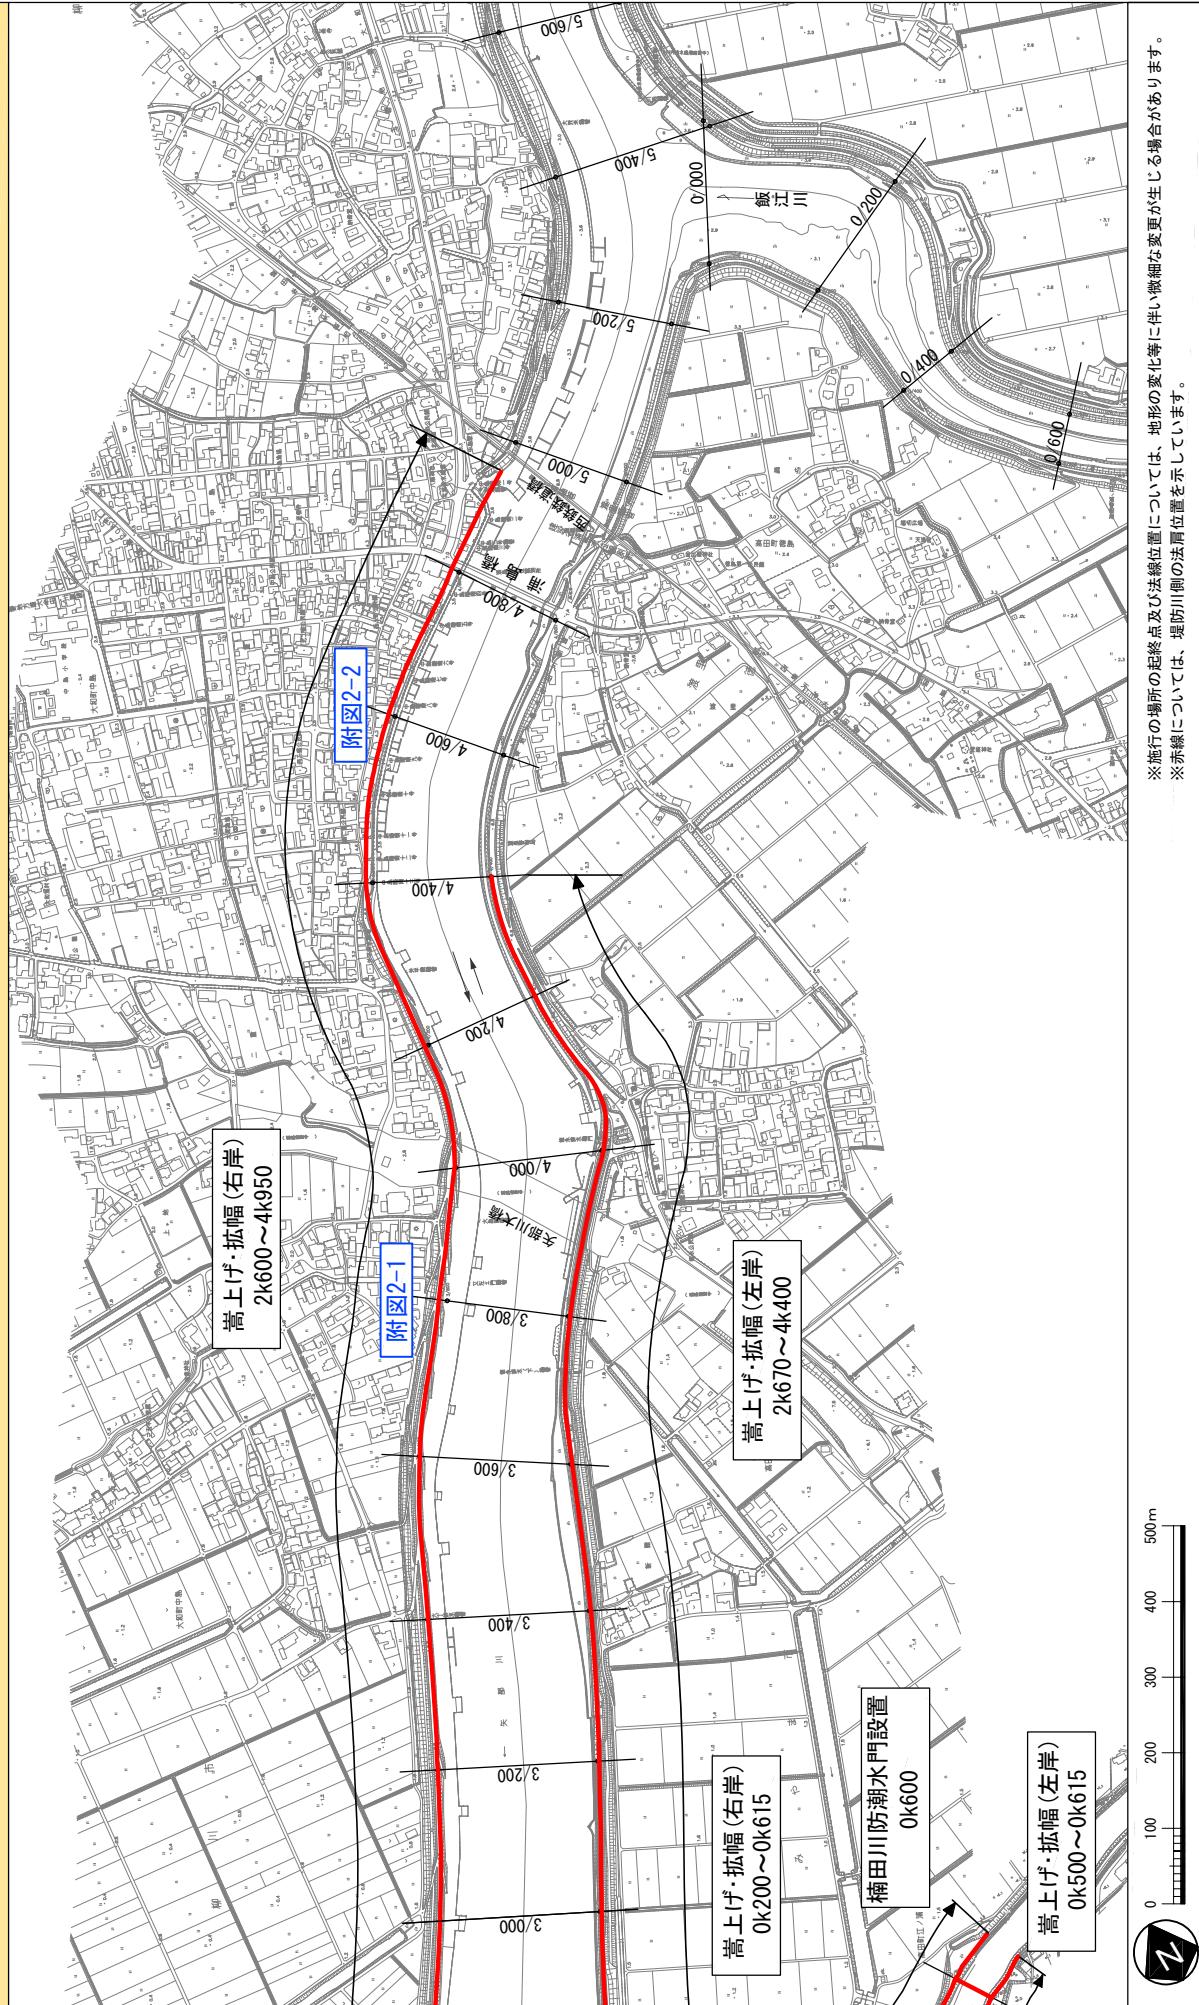
附図1-2 洪水、高潮対策に関する施行の場所（国土交通省）（矢部川3k000～4k950）

※施行の場所の起終点及び法線位置については、地形の変化等に伴い微細な変更が生じる場合があります。

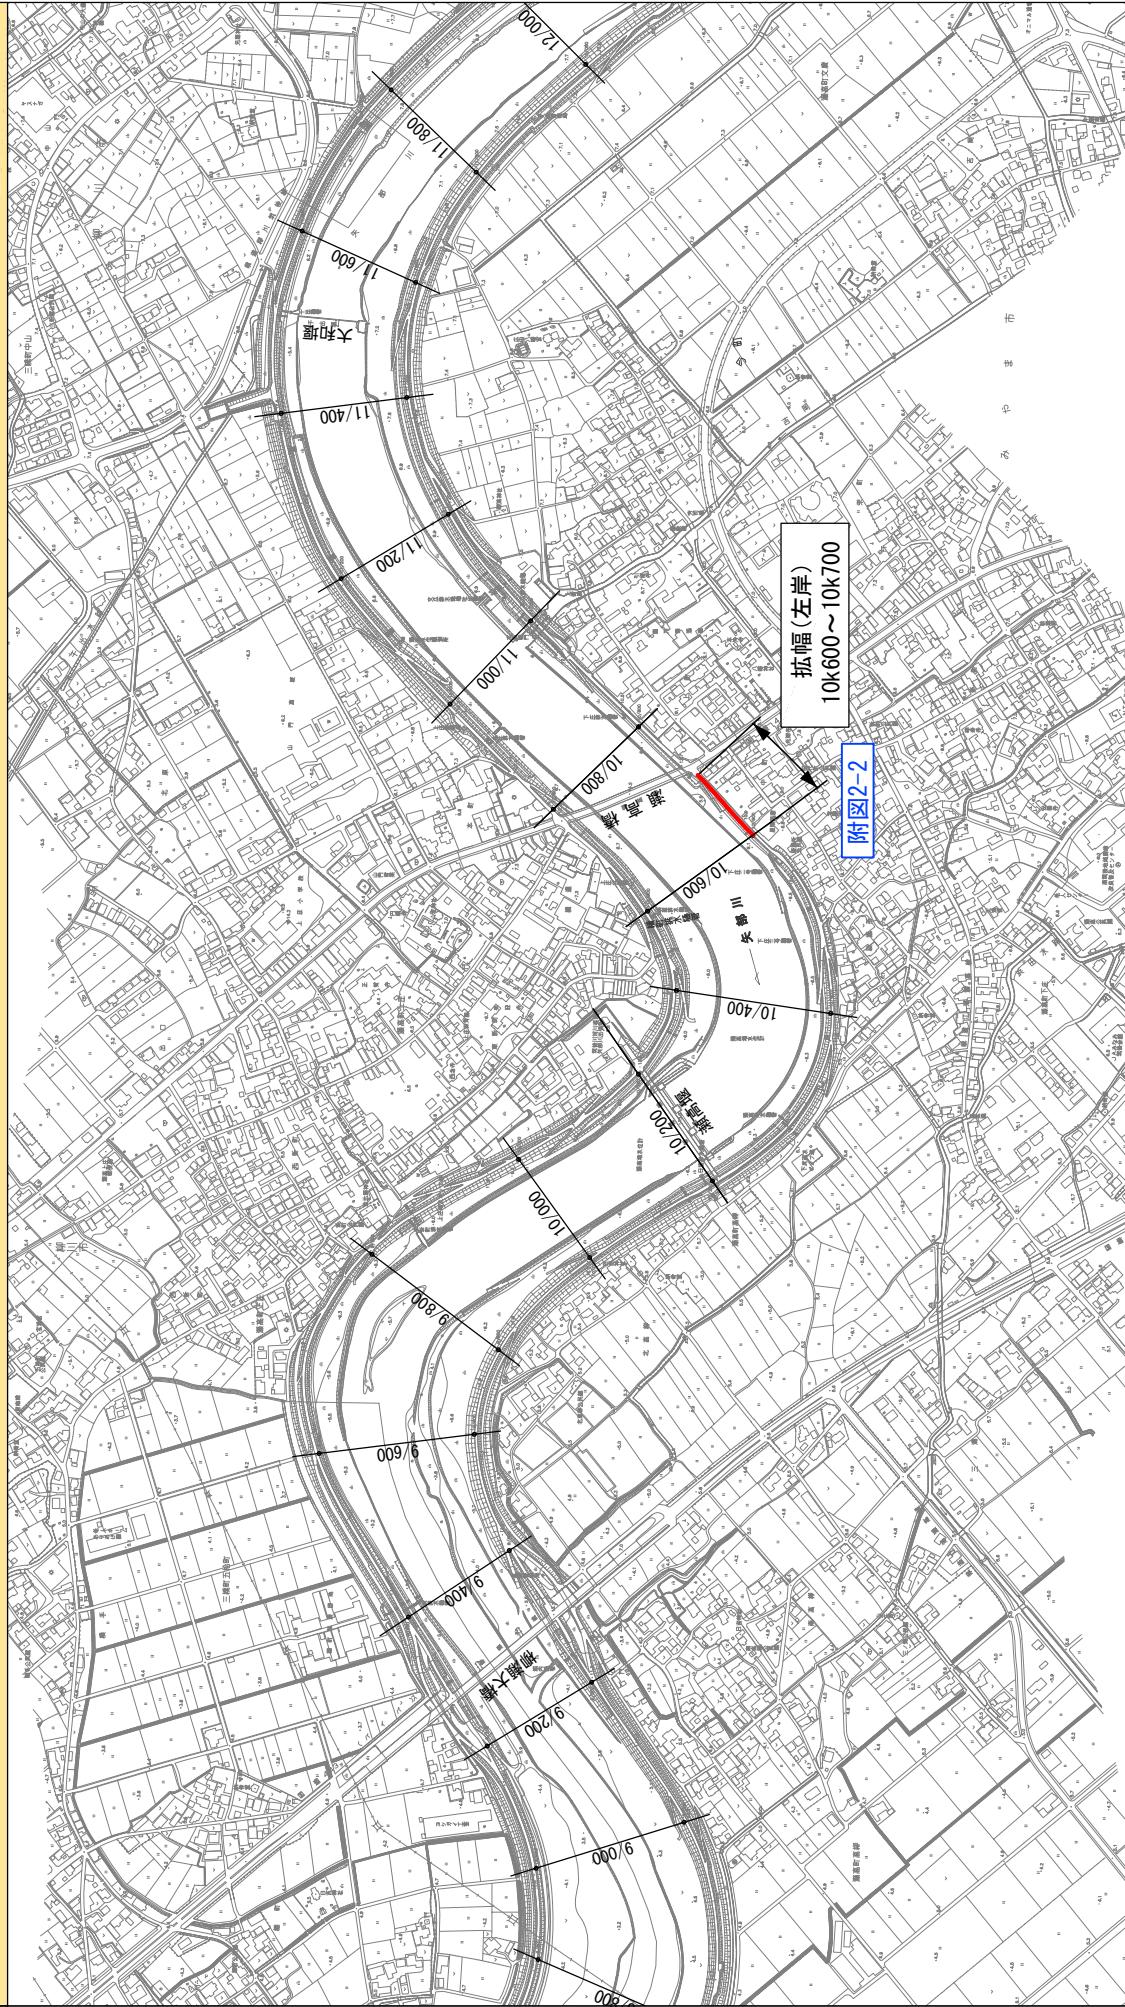
附図1-3 洪水に関する施行の場所（国土交通省）（矢部川10k600～10k700）

※施行の場所の起終点及び法線位置については、地形の変化等に伴い微細な変更が生じる場合があります。

※赤線については、堤防外側の法肩位置を示しています。

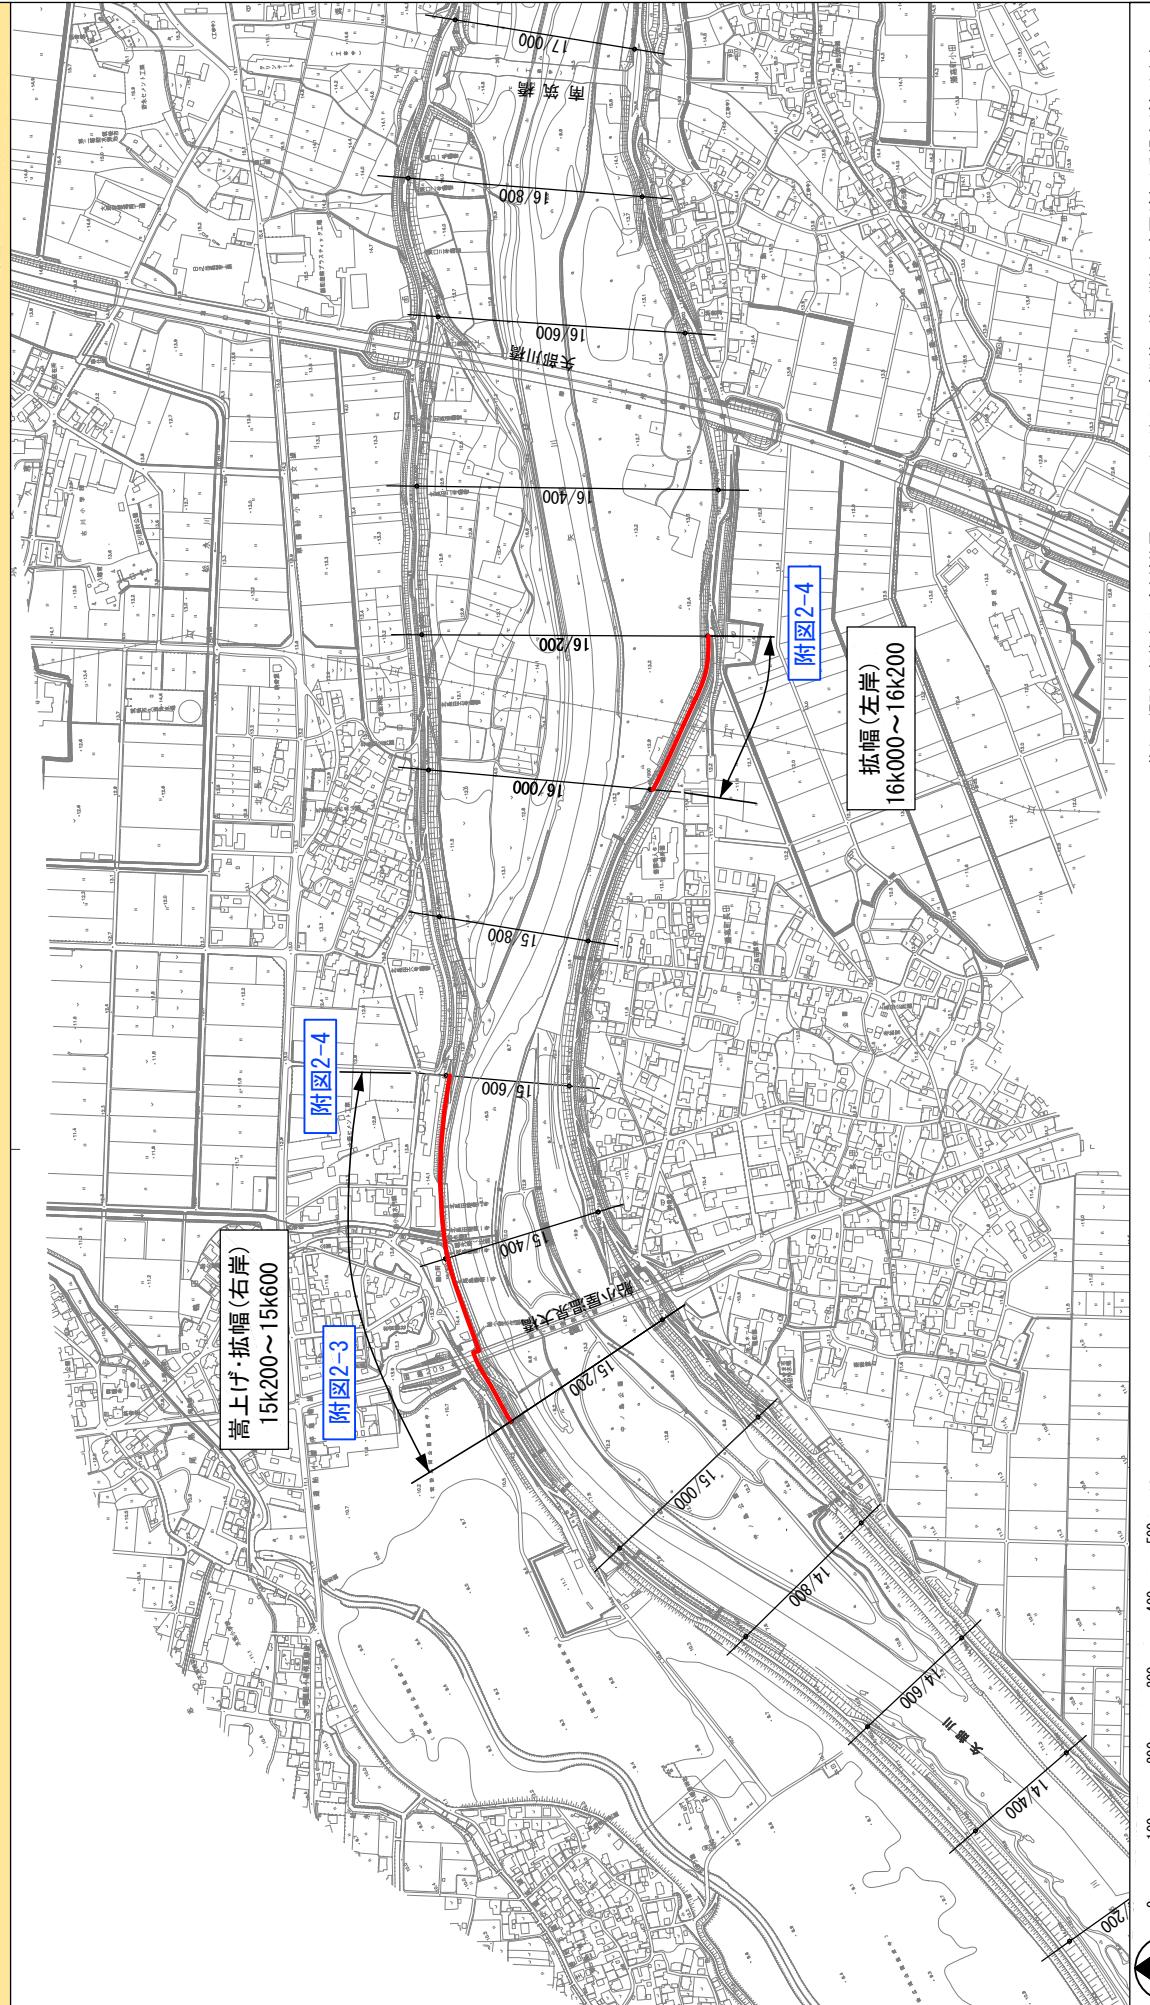
附図1-4 洪水に関する施行の場所（国土交通省）（矢部川15k200～16k200）

※施行の場所の起終点及び法線位置については、地形の変化等に伴い微細な変更が生じる場合があります。
※赤線については、堤防外側の法肩位置を示しています。

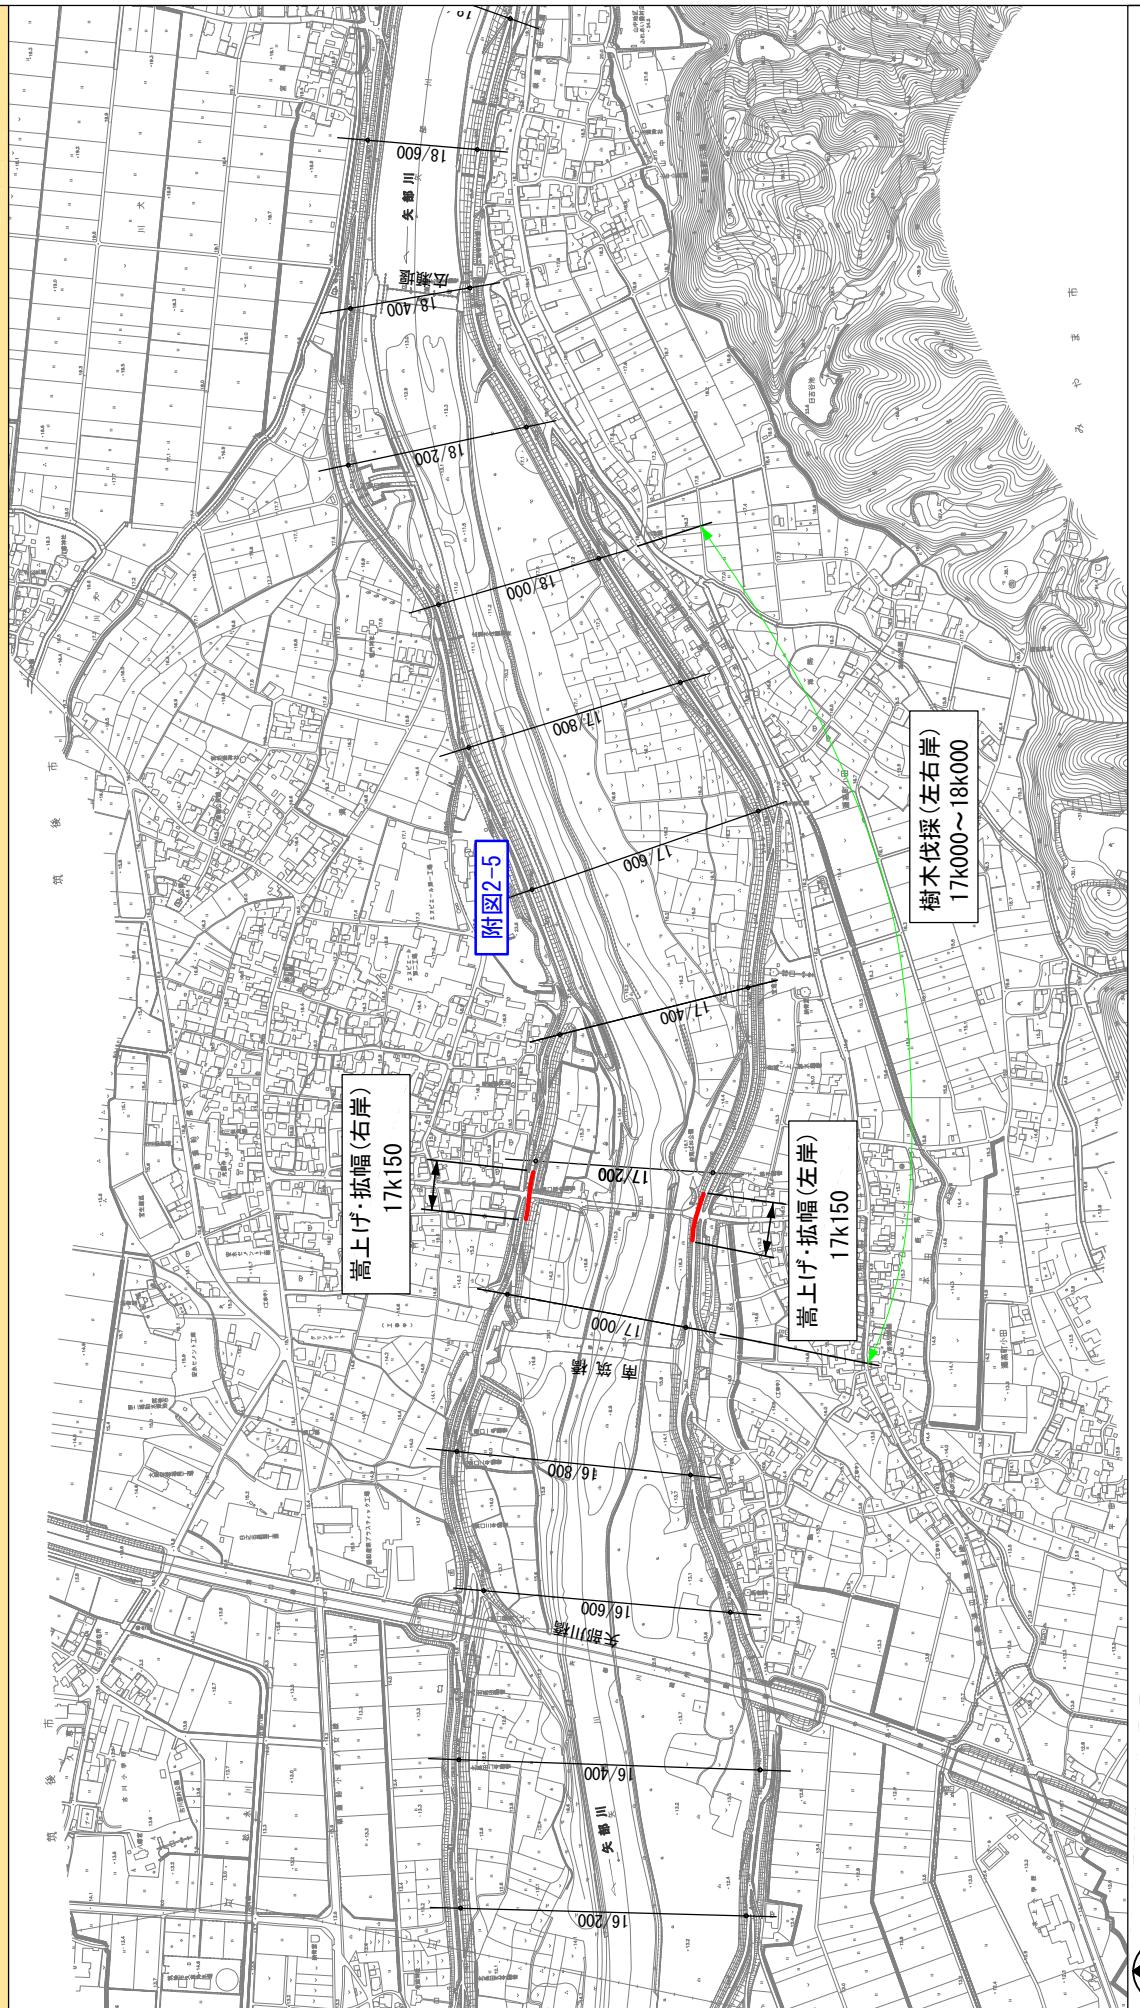
附図1-5 洪水に関する施行の場所（国土交通省）（矢部川17k000～18k000）

※施行の場所の起終点及び法線位置については、地形の変化等に伴い微細な変更が生じる場合があります。

※赤線については、堤防外側の法肩位置を示しています。

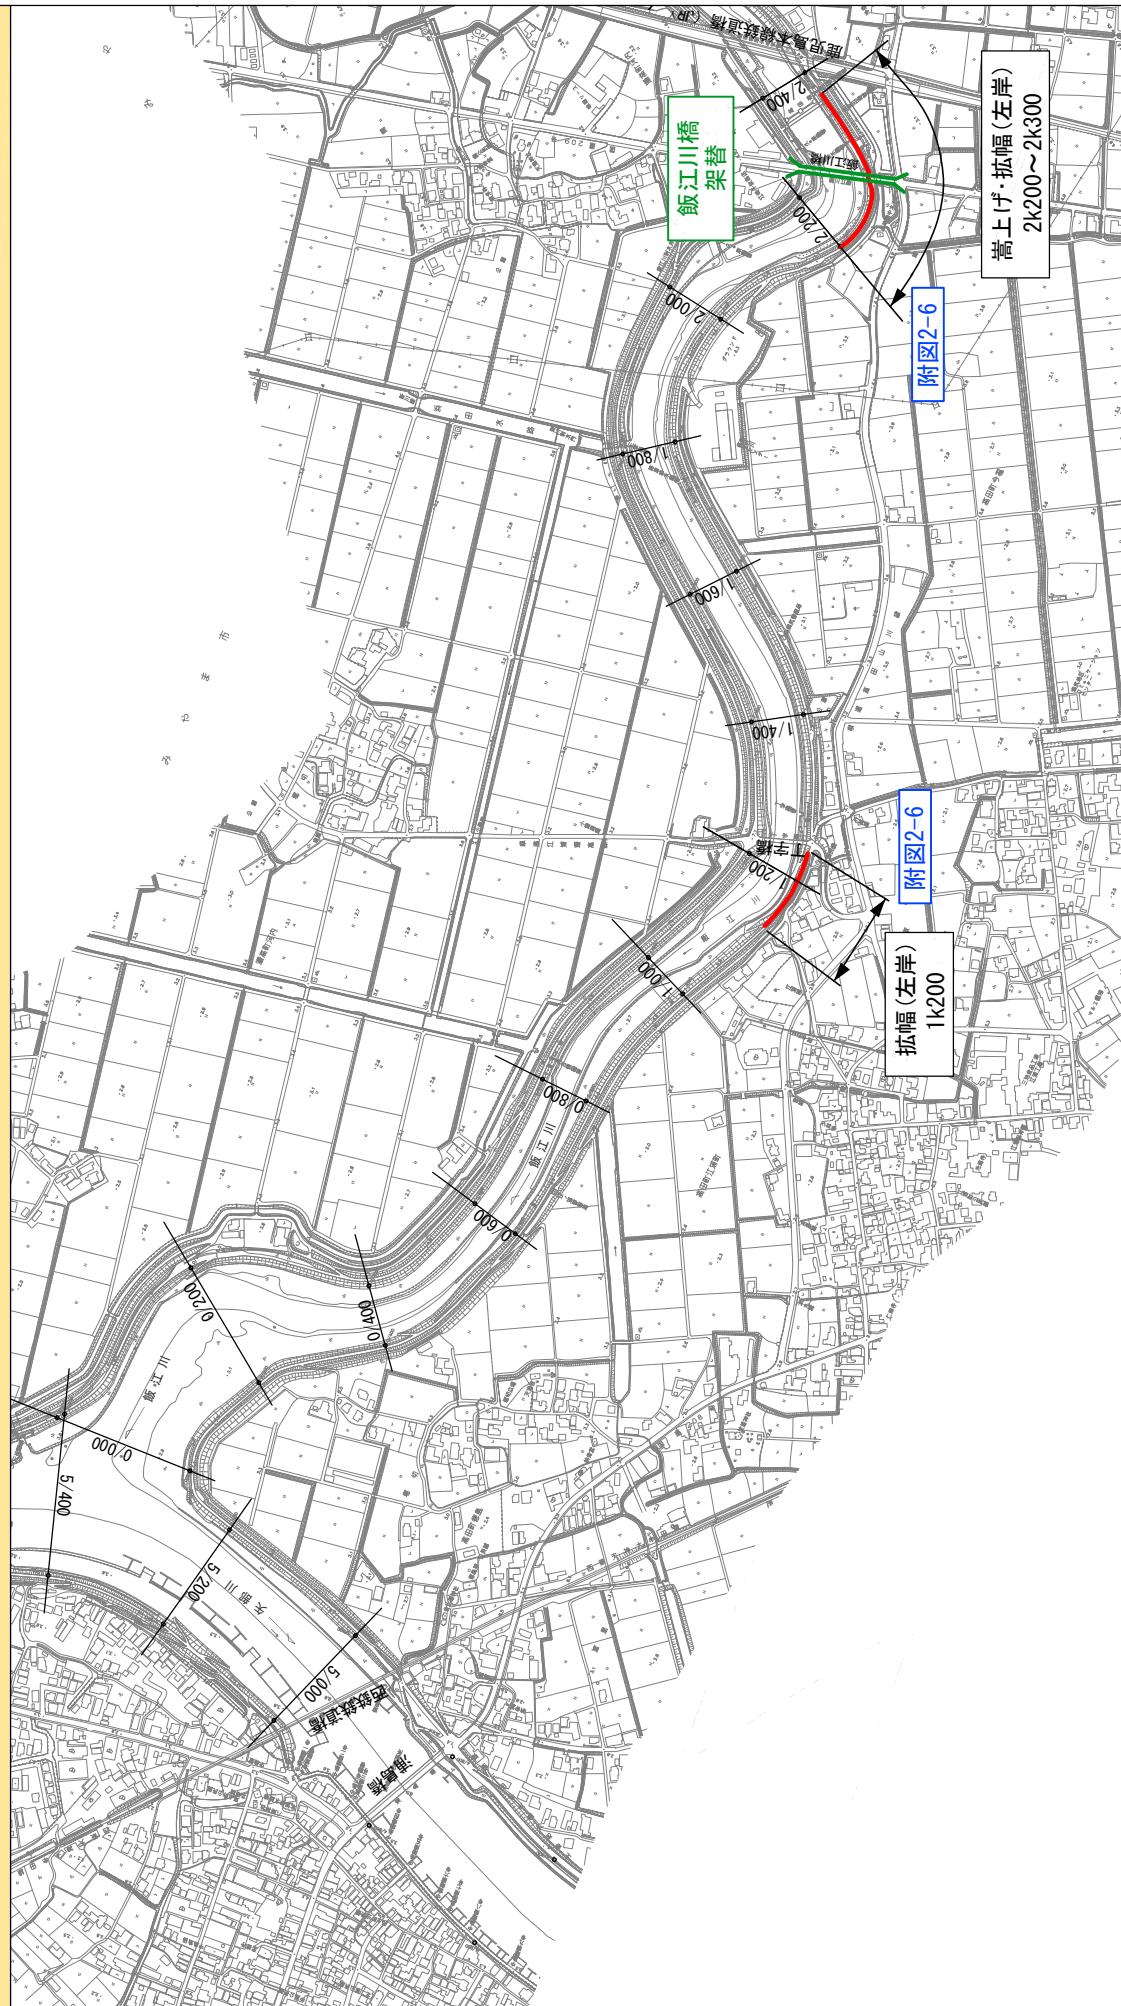
附図1-7 洪水に関する施行の場所（国土交通省）（飯江川1k200）

※施行の場所の起終点及び法線位置については、地形の変化等に伴い微細な変更が生じる場合があります。

※赤線については、堤防側の法肩位置を示しています。

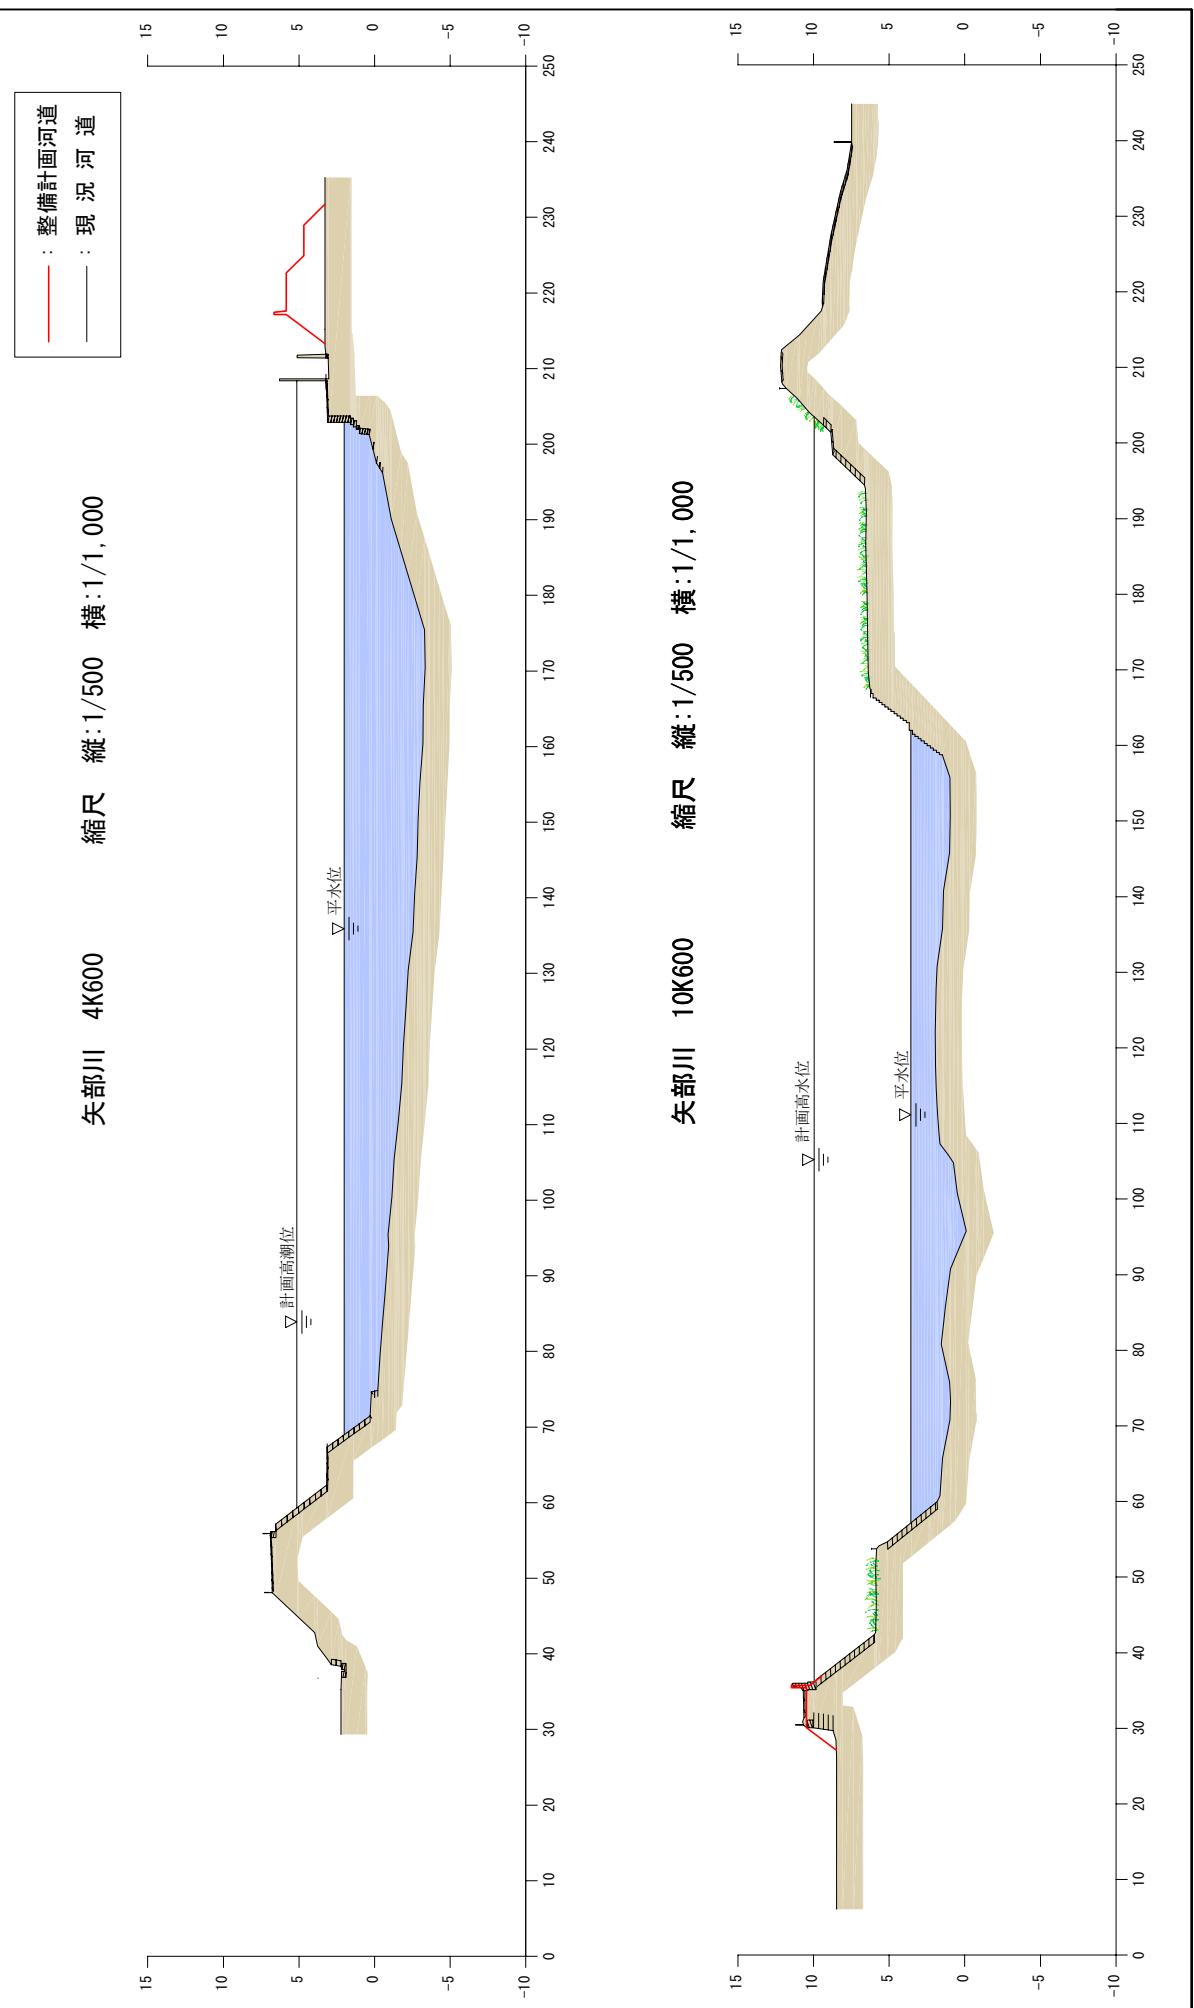
附図2-2 矢部川横断図（国土交通省）

※堤防の整備を行うにあたっては、堤防の法面は一枚法とします。
※堤防の形状については、現地での詳細な測量成果を踏まえ、施工性や自然環境・社会環境への影響等を考慮し、
変更が生じる場合があります。
