矢部川水系河川整備計画（原案）

—国管理区間—

平成23年9月

国土交通省九州地方整備局

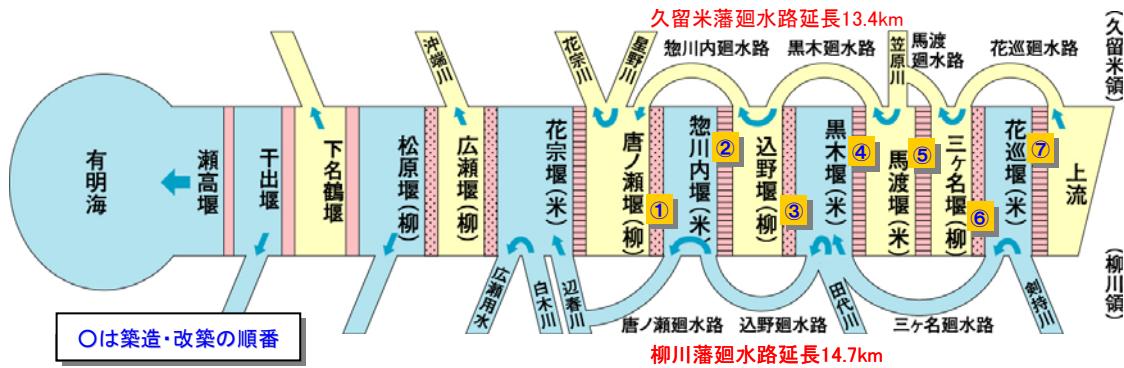
このことから、藩政時代には、矢部川を藩境とした久留米藩・柳川藩の間でかんがい用水をめぐって常に紛争が絶えませんでした。その結果、両藩がそれぞれ自ら設けた堰の水を他藩に落とさないことを目的に、1664年より約180年間をかけて、矢部川の中上流域に「廻水路」(バイパス)が設けられており、当時の激しい水争いの歴史を物語っています。この廻水路は明治時代に入り、各水利組合に引き継がれ、現在も利用されています。

図 2.2.3 廻水路模式図

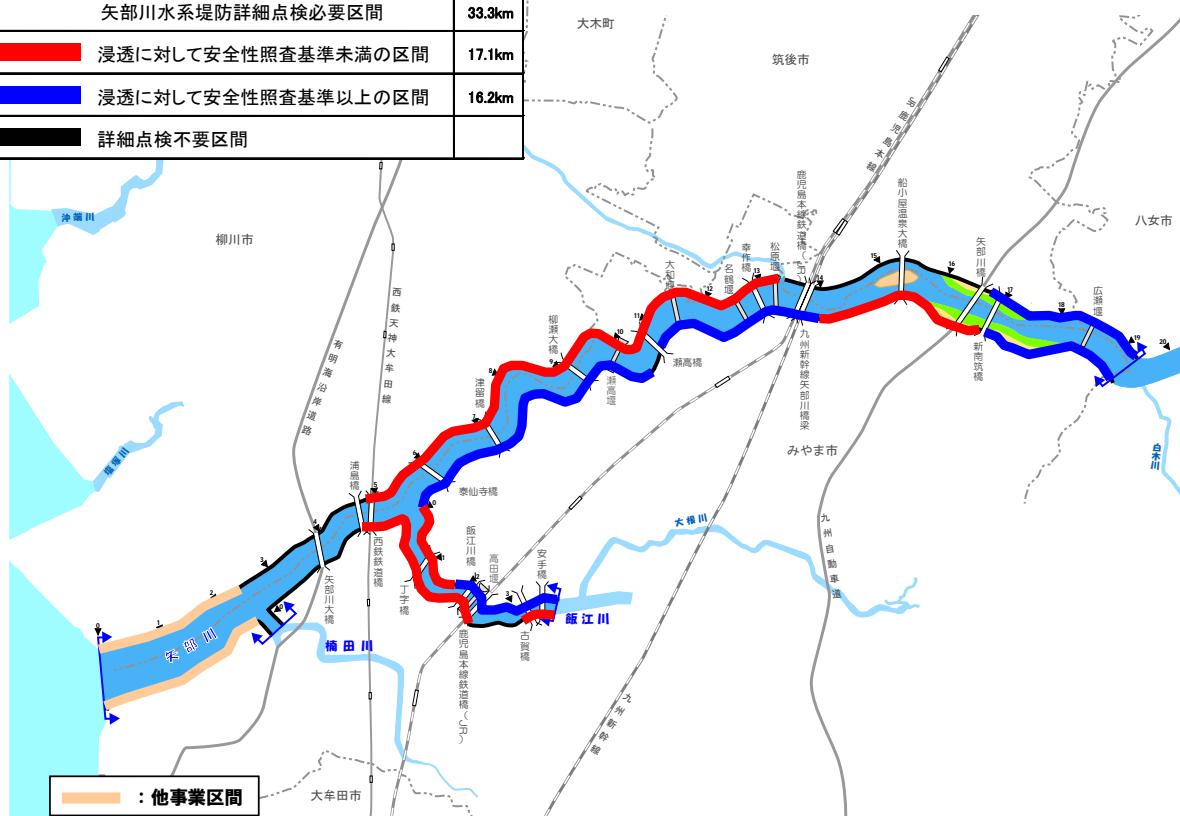
図 3.1.7 矢部川水系堤防詳細点検結果-国管理区間-

矢部川水系堤防詳細点検必要区間	
■	33.3km
■ 浸透に対して安全性照査基準未満の区間	17.1km
■ 浸透に対して安全性照査基準以上の区間	16.2km
■ 詳細点検不要区間

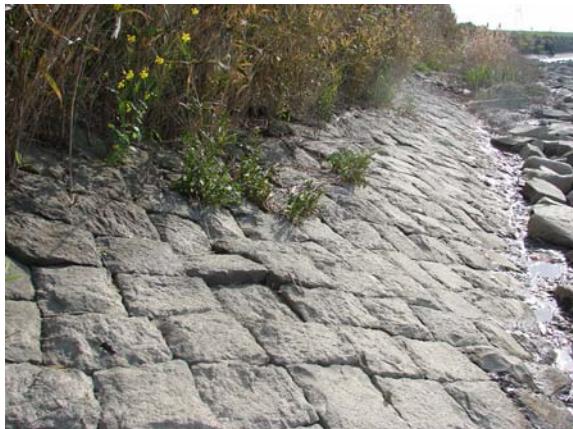
堤防や護岸は、経年的な老朽化や不同沈下、降雨・浸透・洪水・地震等の自然現象、車両乗り入れ等人为的な影響を受けることにより、変形やクラック等が発生し、放置すると洪水時の変状拡大や大規模な損傷に繋がります。また水の浸透等によって、クラックや堤体土質のゆるみの進行に繋がり、堤防の弱体化をまねく恐れがあります。

矢部川では、堤防の変状や漏水とともに護岸の老朽化が確認されており、適切な維持管理が必要となっています。

写真 3.1.9 老朽化した堤防護岸

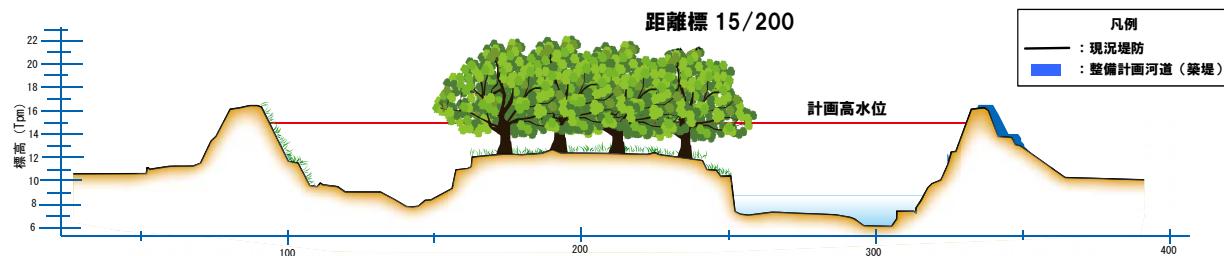
河川名	左右岸	区間	備考
矢部川	左岸	10/600～10/700	拡幅
	右岸	15/200～15/600	嵩上げ・拡幅
	左岸	16/000～16/200	拡幅
	左右岸	17/150	嵩上げ・拡幅

図 5.2.4 堤防整備の概要図(矢部川左岸 15/200 付近)

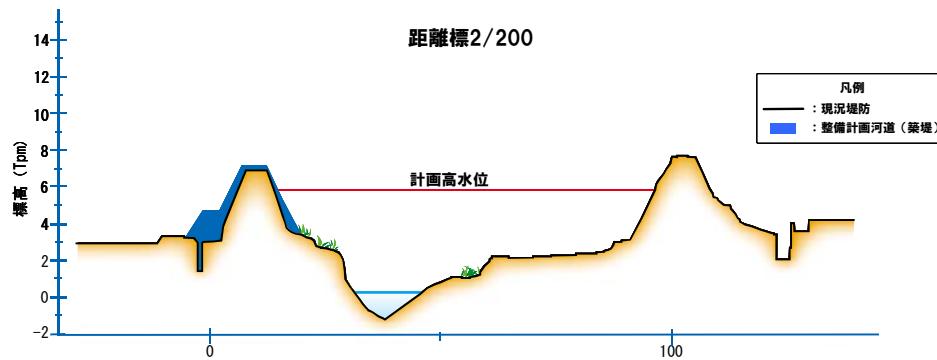
河川名	位置	橋梁名	備考
飯江川	2/250	飯江川橋	架替

図 5.2.6 堤防整備の概要図(飯江川左岸 2/200 付近)

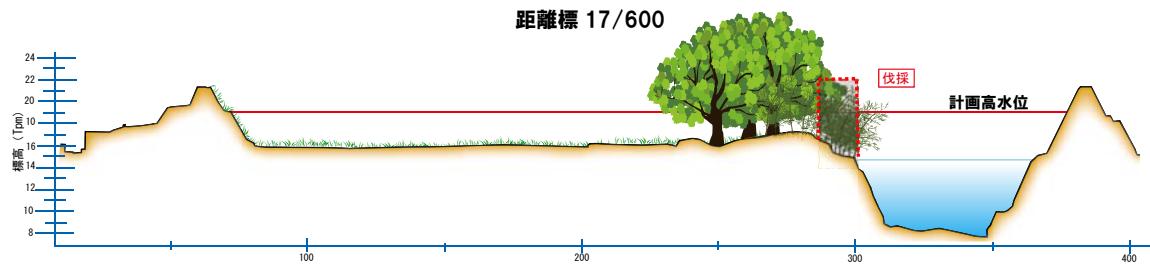
河川名	左右岸	区間	備考
矢部川	左右岸	17/000~18/000	樹木伐採

図 5.2.7 樹木伐採の概要図(矢部川 17/600 付近)

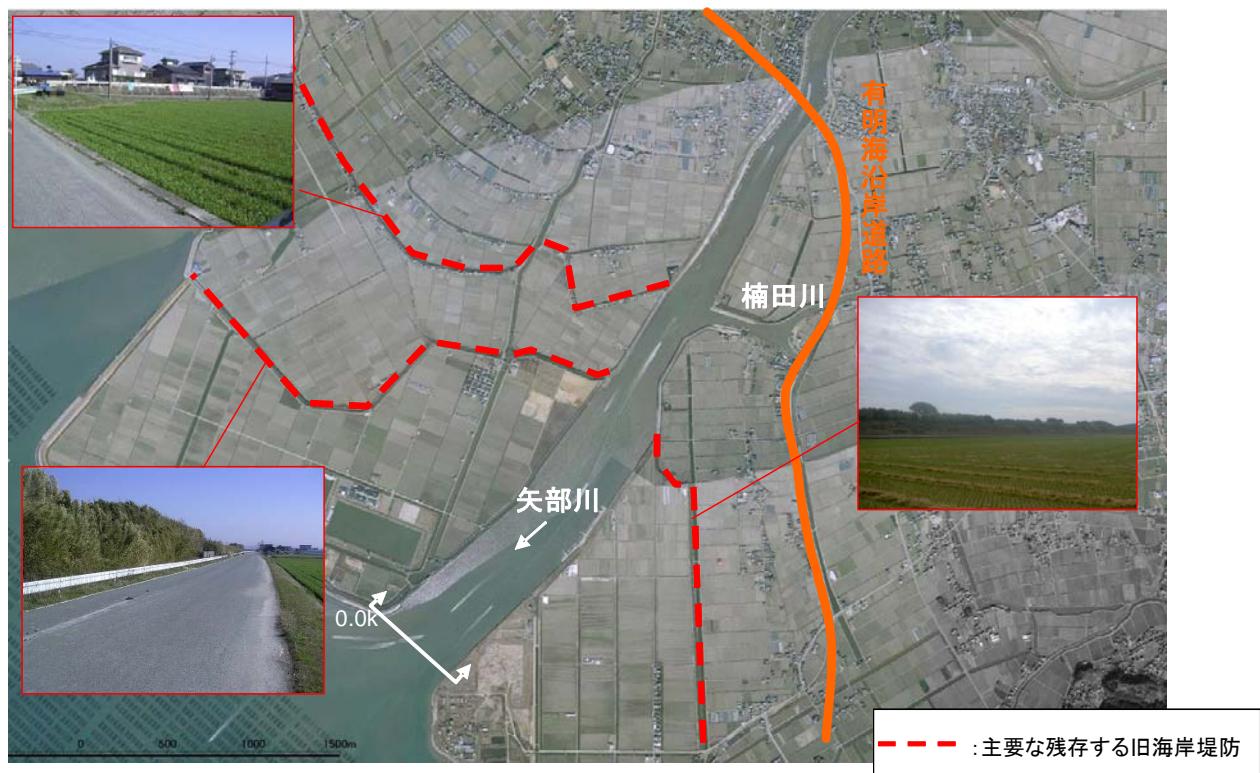
また、藩政時代より干拓が行われてきた矢部川河口部においても、当時築かれた旧海岸堤防といった歴史的な治水施設が残っています。

このような施設は、高潮もしくは洪水はん濫時においては、はん濫流の拡大や浸水被害の軽減といった減災効果が期待できることから、現在の土地利用状況等を考慮しつつ、施設管理者の協力も得ながら、地域と共に認識が図られ施設の保全が行われるよう努めます。

写真 5.3.9 矢部川河口部における旧海岸堤防状況
