遠賀川直轄河川改修事業(彦山川下流部浸水被害軽減対策事業)【直轄】

河川-1

- 彦山川においては、平成24年7月の九州北部豪雨において、中流域の伊田観測所で既往最高水位を記録するとともに沿川では浸水被害が発生し、護岸崩壊等の施設被害が発生した。
- 令和7年度補正予算により、河道掘削を実施することで、早期に治水安全度の向上を図る。

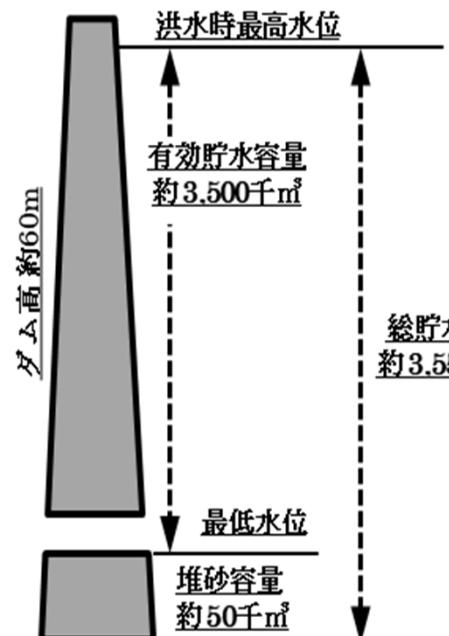
- 場所 佐賀県神埼市（筑後川水系城原川）
 - 目的 洪水調節
 - 諸元 堤高：約60m 総貯水容量：約3,550千m³
 - 経緯 昭和54年度 実施計画調査着手
平成30年度 建設事業着手
 - 事業効果 ダムによる洪水調節を行い、城原川ダム下流域の治水安全度の向上を図る。
- 洪水被害の軽減を図る洪水調節専用のダム

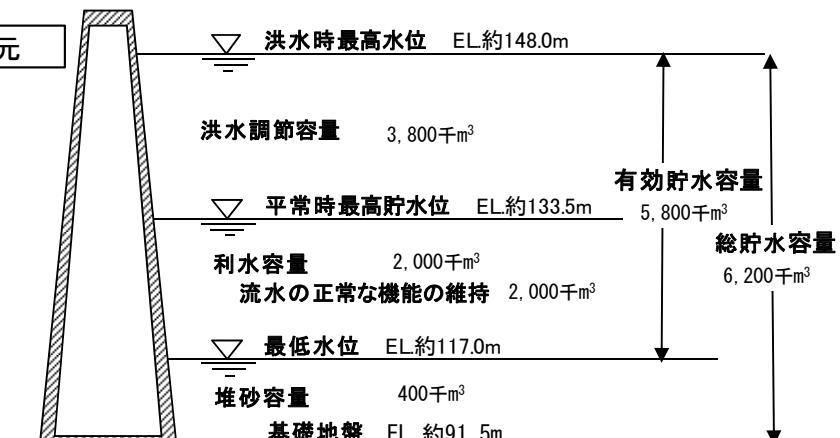
諸元

○諸元 堤高: 約60.0m 総貯水容量: 約6,200千m³
○経緯 平成2年度 実施計画調査着手
平成6年度 建設事業着手

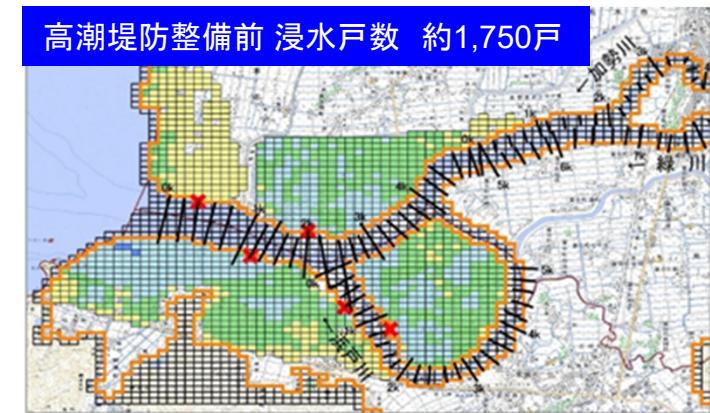
高潮堤防整備前 浸水戸数 約1,750戸

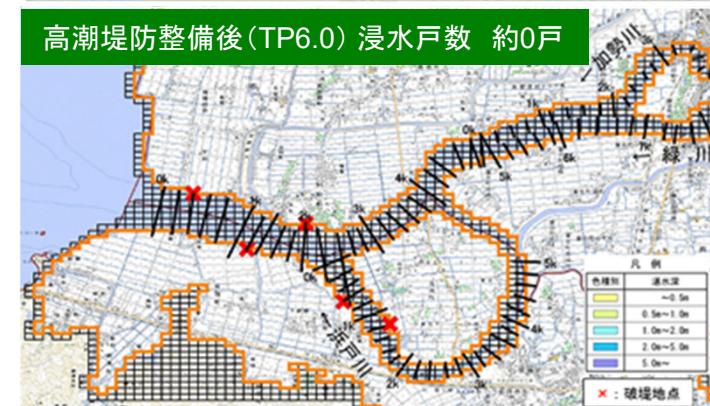
高潮堤防整備を実施することにより、緑川・浜戸川流域で既往最大規模の高潮に対して、浸水被害の解消が図られる。

高潮堤防整備後(TP6.0) 浸水戸数 約0戸

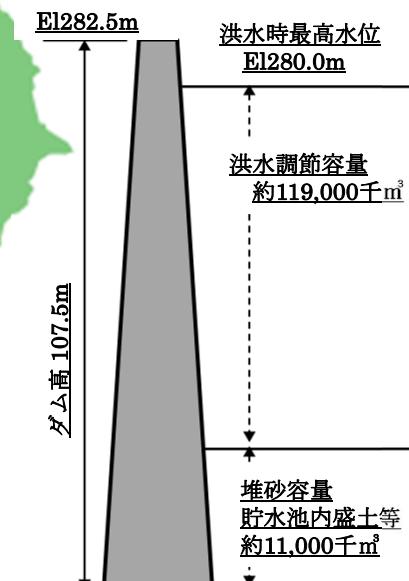
- 場所 熊本県球磨郡相良村（球磨川水系川辺川）
- 目的 洪水調節
- 諸元 堤高:107.5m 総貯水容量:約1億3,000万m³
- 経緯 昭和42年度 実施計画調査着手
昭和44年度 建設事業着手
令和4年度 球磨川水系河川整備計画を策定
- 事業効果 ダムによる洪水調節を行い、川辺川ダム下流域の治水安全度の向上を図る。

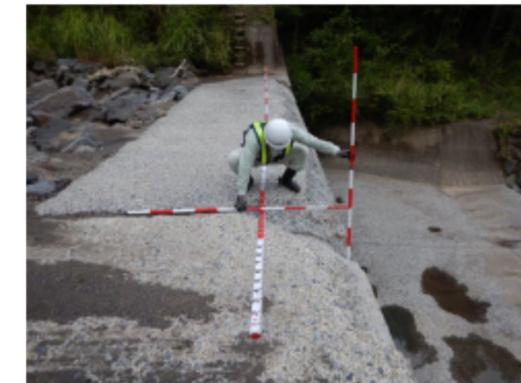
本堤水通し天端の摩耗・破損

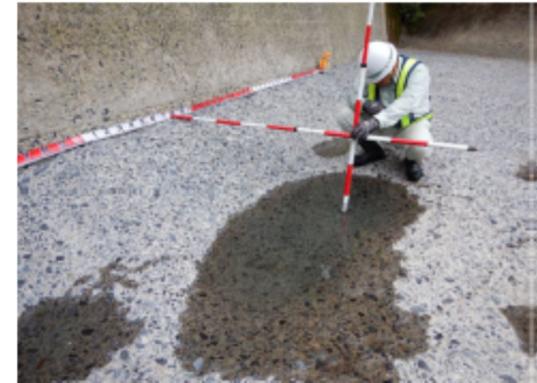
水叩き摩耗
