東九州自動車道 法面崩壊

●TEC-FORCEアドバイザーによる現地診断(令和7年9月5日)

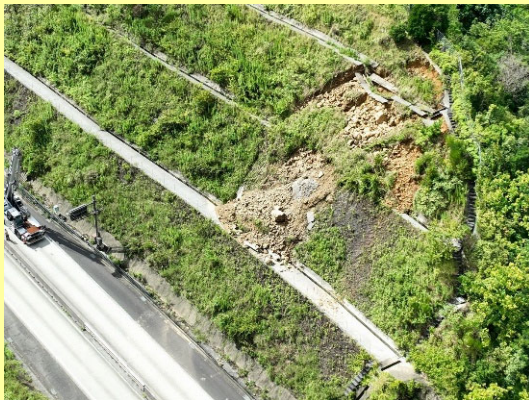
被災状況

- ・小段から法面へのオーバーフロー水が広範囲に広がったこと、亀裂の発達した流れ盤の強風化砂岩からの浸透水が流出したことにより法面崩壊が生じた。
- ・結構亀裂のある斜面のため対策工として鉄筋挿入等を考えてもらいたい。
- ・縦排水を増設することが望ましい。

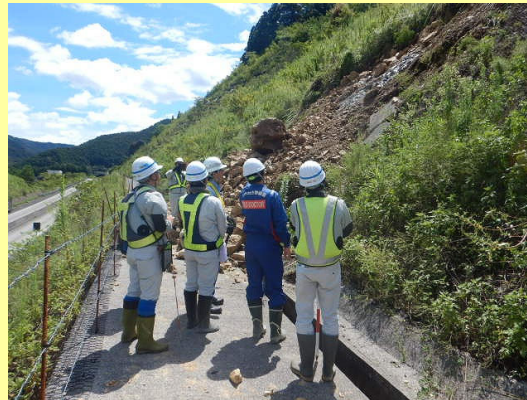
現地調査状況
