・国道10号の法面についてTEC-FORCEアドバイザーに現地診断して頂き、今後の対応について意見を伺った。

## ●TEC-FORCEアドバイザーによる現地診断(令和7年12月8日)

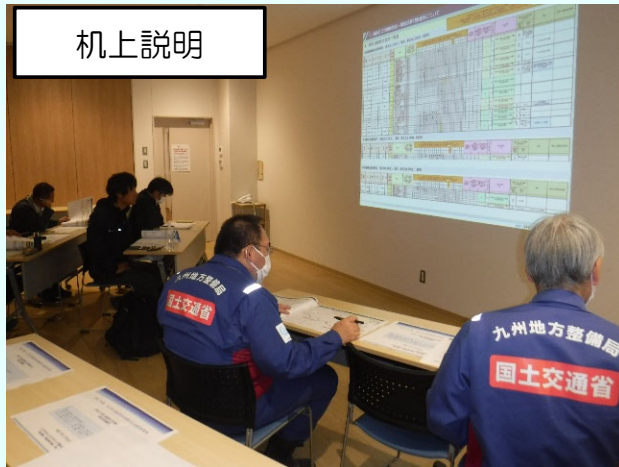
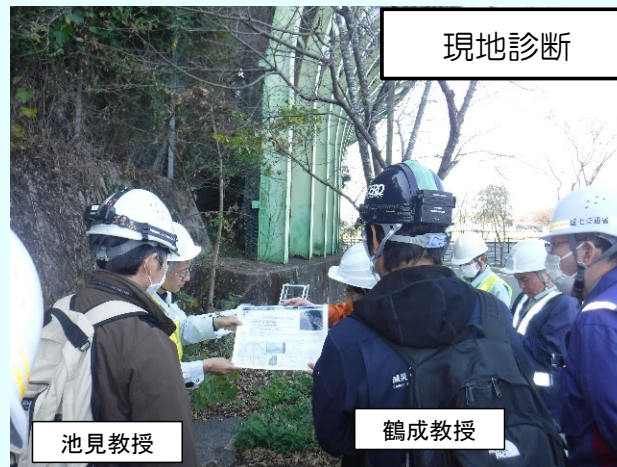
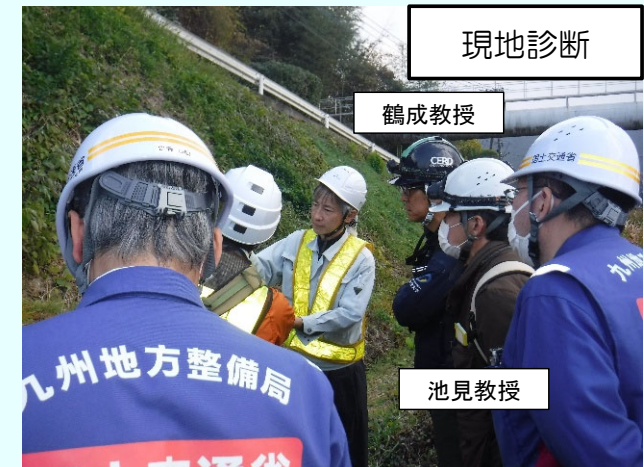
- ・当該箇所の地質は、今市火砕流堆積物を主体としているものと考えられる。
- ・アーチ式の落石防護柵の支柱が錆びているため、何かしらの対応を検討することが望ましい。
- ・隣接斜面で災害履歴があり、落石防護柵背面には被災リスクが残存するため、巡回対応に移行せず、カルテ点検を継続すること。
- ・降雨時には法肩から水が流れ込み、法面へ悪影響を与えている可能性が高いため、排水対策を行うことが望ましい。
- ・切土法面からの湧水量が少ないため、切り盛り境から湧水しており、表層崩壊に至っているものと考えられる。
- ・地質構造的に泥質片岩は流れ盤を成すため、将来的に法面崩壊が懸念される。現状では、地山に顕著な変状は認められないが、継続監視すべき箇所ある。
- ・現状で大規模な変状は確認されないため、新たに防災カルテ点検(カルテ対応)で監視を行い、必要に応じて対策を検討すること。
