・国道497号西九州道で、側溝閉塞による越水のため、盛土法面が浸食された箇所、及び、対策が完了していた切り土法面において、アンカー頭部の飛び出しが確認された箇所の今後の対応策検討のために、TEC-FORCEアドバイザーに現地診断をしていただき、意見を伺った。

● TEC-FORCEアドバイザーによる現地診断状況(令和7年12月23日)

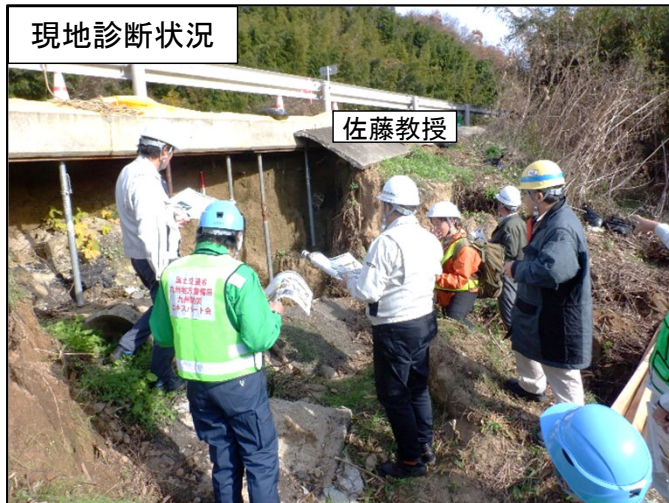
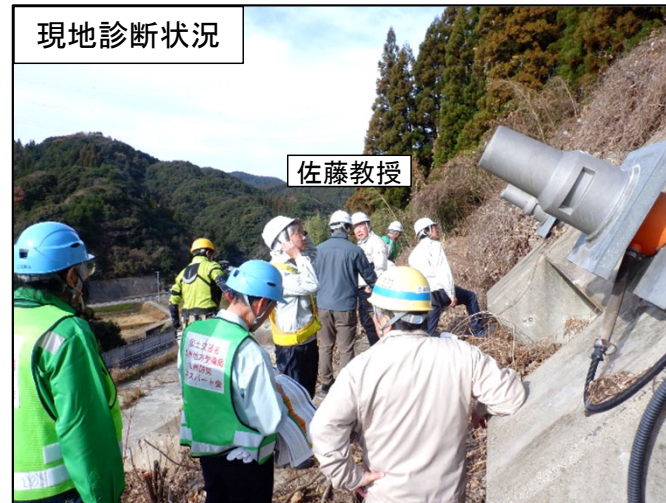
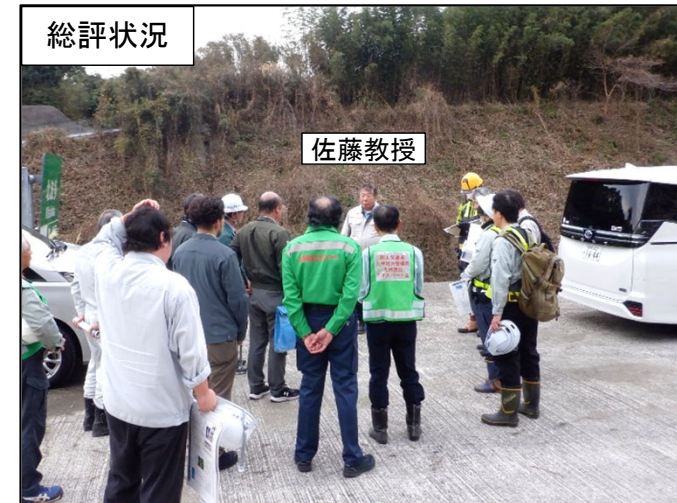
- ・路面の変状は見られないが、早急な対策が必要と判断される。張りコンクリート工が適切に機能せず、崩壊の要因になっている可能性が考えられる。良質な盛土材を用いた再盛土を行う必要である。
- ・小段の一部に転石が認められるため、落石対策の検討も必要と考えられる。またボーリング調査を行い、地下水位の現時点での位置および集水井がしっかりと機能しているかどうかについて新たな調査を行い、既往データとも比較検討する必要がある。
