たかお 国道208号 鷹尾自歩道整備事業

概要

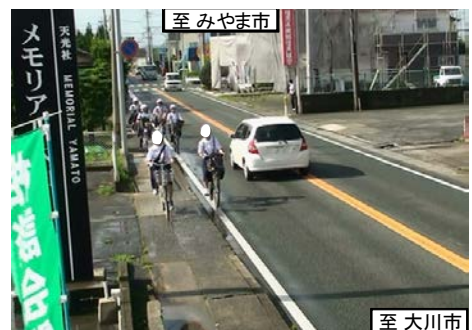
【整備前状況写真】

歩道が狭いため車道を通行する自転車を回避し中央線を越える車

当該箇所は、柳川(やながわ)市大和(やまと)町の中心部に位置し、近傍には大和(やまと)中学校、歴史資料館、図書館等の公共施設が立地しており、通学路として自転車利用の生徒が多い地区ですが、大型車交通が多いにもかかわらず歩道が狭隘であるため、生徒を含む歩行者等の安全が確保されていない状況です。また、右折レーンがないため右折待ち車両による直進阻害が発生しています。
