国道209号 上原々交差点改良事業

概要

本事業は、右折レーンの設置及び歩道の整備を実施することにより、交差点における事故防止及び児童を含む歩行者等の安全・安心な歩行空間を確保するものです。

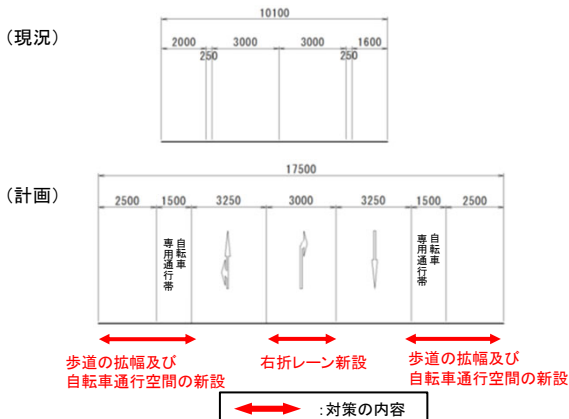
【横断図】

歩道の拡幅及び自転車通行空間の整備により、安心・安全な歩行空間の確保を図ります。

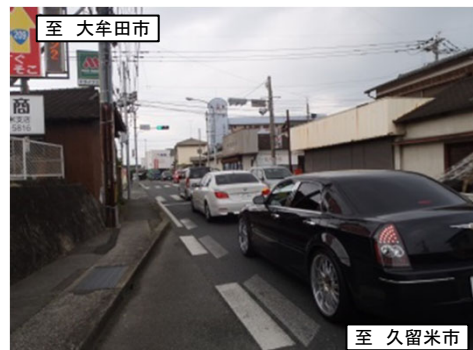
【整備前状況写真】

当該箇所は、国道209号と市道上原々熊野線・上原々焼却場線が交わる交差点であるが交差点に右折レーンがないため、右折滞留に伴う直進阻害及び追突事故等が発生している状況です。また、近傍に松原(まつばら)小学校が立地し、交安法第3条に基づく通学路に指定されていますが、歩道が狭小で児童を含む歩行者等の安全が確保されていない状況です。
