国道10号 網掛橋(鹿児島県始良市)復旧工事の進捗状況

◆夜間の施工状況について

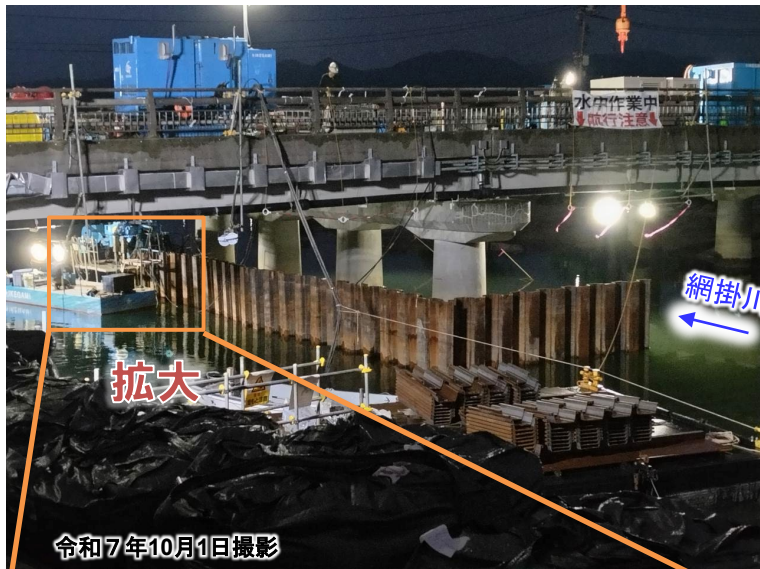
- ・網掛橋の災害復旧工事では、昼夜施工を実施しており、夜間は主に鋼矢板を設置しています。
- ・橋梁桁下では短い鋼矢板を溶接で継ぎ足して設置し、上空制限の無い箇所では、長尺の鋼矢板をそのまま設置しています。

▼橋梁桁下の鋼矢板施工

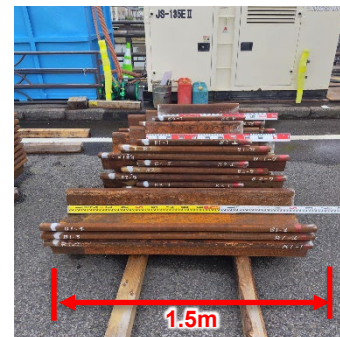
▼桁下に設置している短い鋼矢板

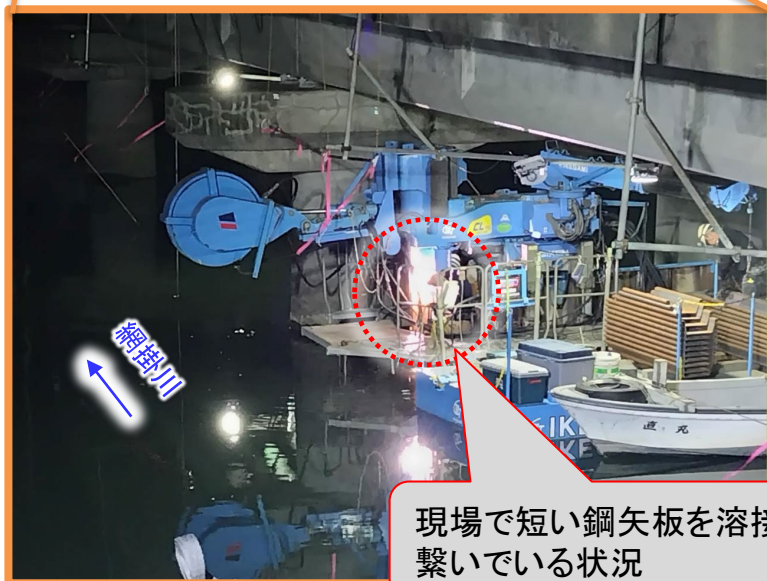
現場で短い鋼矢板を溶接して繋いでいる状況

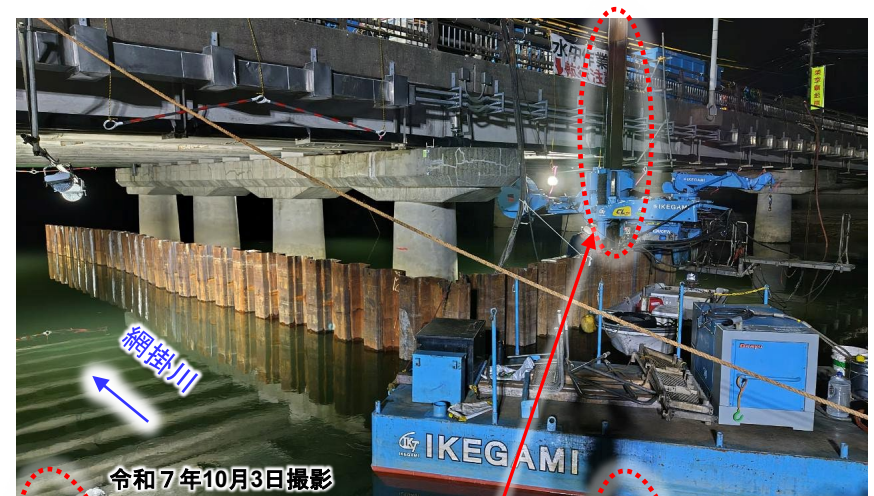
▼上空制限の無い箇所での鋼矢板施工

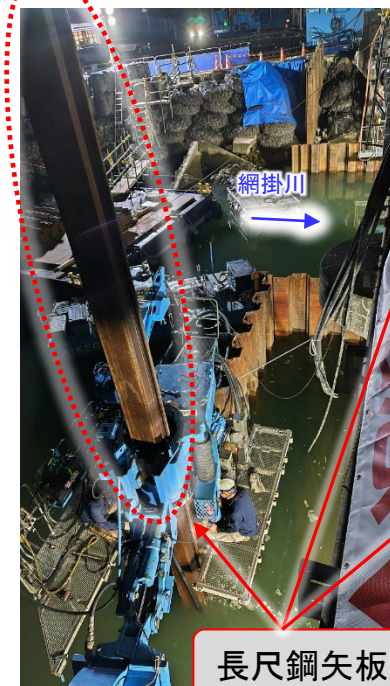
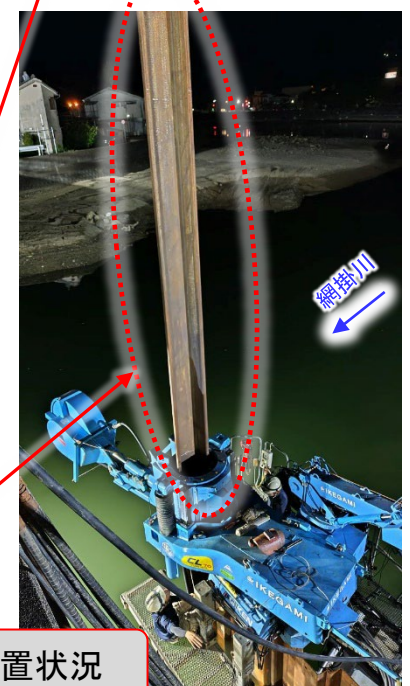
長尺鋼矢板の設置状況
