# 国道10号 網掛橋(鹿児島県始良市)復旧工事の進捗状況

## ◆鋼矢板設置の進捗状況のお知らせ

## ▼鋼矢板設置進捗率【10月6日時点】

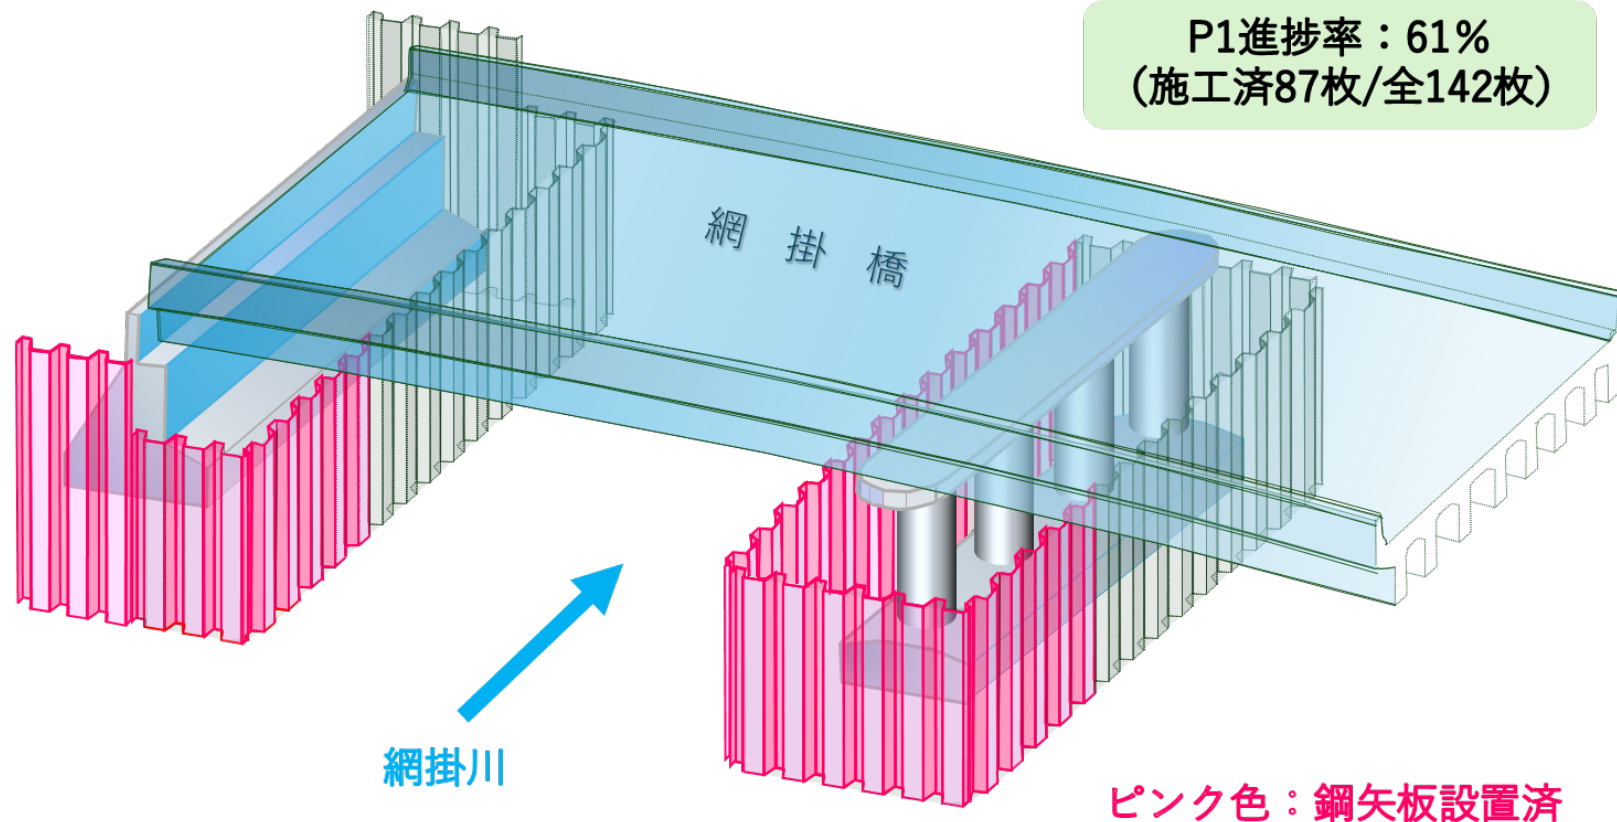
A1進捗率：38%  
(施工済35枚/全90枚)

P1進捗率：61%  
(施工済87枚/全142枚)

- ・鋼矢板の設置は、河床障害物や潮位の影響の受けながら施工しています。
- ・また、橋梁桁下での施工制約により短い鋼矢板を溶接で何回も継ぎ足しながら設置しています。
- ・鋼矢板の設置は復旧工程の中で、最も時間を要することから、今後も進捗状況をお知らせします。
