# 国道10号 網掛橋(鹿児島県姶良市)復旧工事の進捗状況

## ～復旧工程～

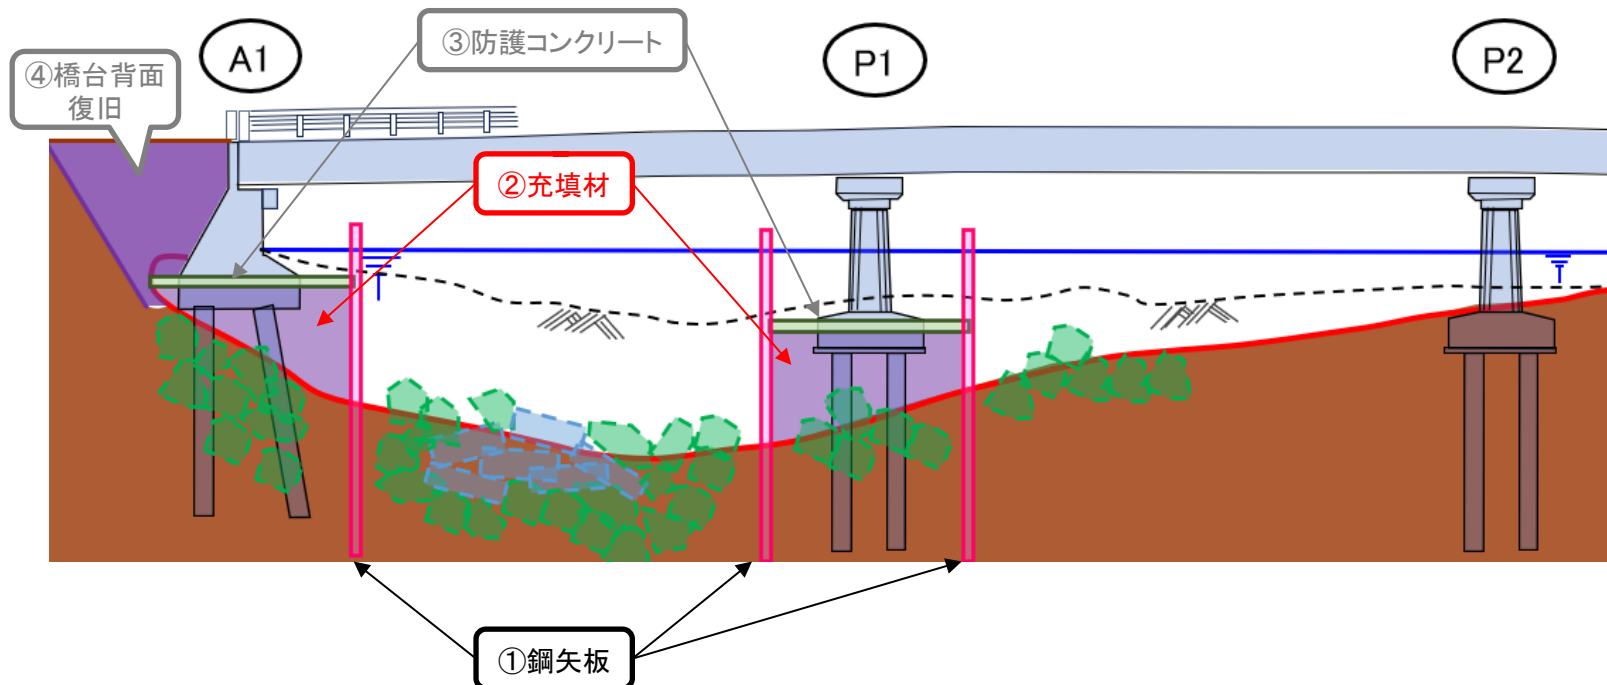
## ▼復旧計画

#### 洗掘対策

①仮締切（鋼矢板設置）

②充填材打設

③防護コンクリート

④橋台背面復旧

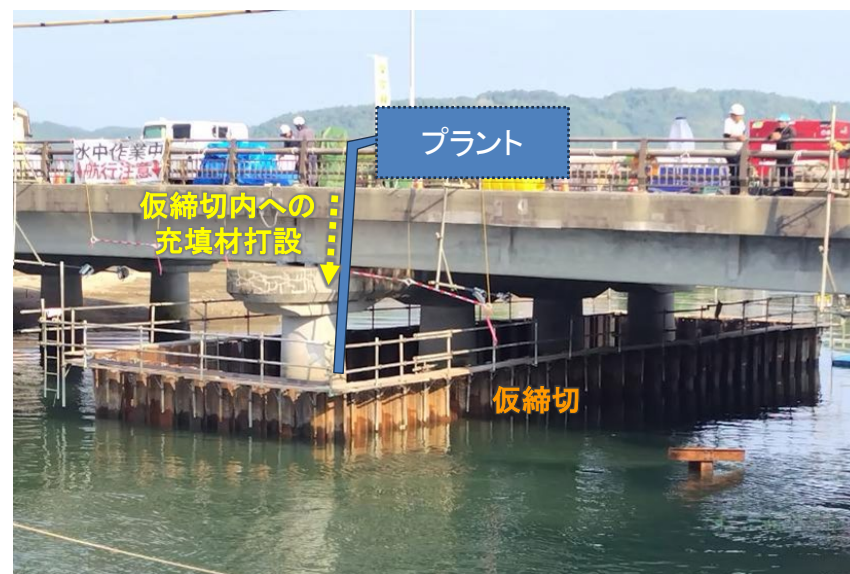
## ▼仮締切内への充填材打設状況（イメージ）

## ＜充填材（水中グラウト）＞

水中グラウトは、水中のコンクリート構造物の補修や補強に用いられる特殊なグラウト材です。

水中で材料分離が起きにくい、「水中不分離性」と高い流動性を持ち、水中でも隙間なく充填できることが特徴です。
