第1回 地下占用物連絡会議

令和8年5月13日

■ 陥没事例	
<道路施設>	
【道路排水施設】	
国道159号道路排水施設破損による陥没事例（石川県かほく市）	2
国道4号道路排水施設破損による陥没事例（埼玉県越谷市）	3
国道53号道路排水施設破損による陥没事例（鳥取県智頭町）	4
国道4号道路排水施設破損による陥没事例（青森県平内町）	5
国道6号道路排水施設破損による陥没事例（茨城県茨城町）	6
【擁壁】	
国道7号擁壁破損による陥没事例（山形県鶴岡市）	7
【橋梁】	
国道2号橋梁からの土砂流出による陥没事例（広島県廿日市市）	8
<道路占用物件>	
【下水道】	
県道松戸草加線下水道管破損による陥没事例（埼玉県八潮市）	9
国道202号下水道工事に伴う陥没事例（福岡県福岡市）	10
国道58号下水道工事に伴う陥没事例（沖縄県恩納村）	11
市道新琴似1番線下水道管破損による陥没事例（北海道札幌市）	12
市道河渡松崎線下水道管破損による陥没事例（新潟県新潟市）	13
【上水道】	
国道1号水道管破損による陥没事例（京都府京都市）	14
市道川上8号線水道管破損による陥没事例（長崎県長崎市）	15
国道13号水道工事に伴う陥没事例（秋田県秋田市）	16
国道29号水道管破損による陥没事例（鳥取県鳥取市）	17
【農業用水】	
県道米田六戸線農業用水路破損による陥没事例（青森県六戸町）	18
県道大社立久恵線農業用水路破損による陥没事例（島根県出雲市）	19
【通信】	
国道155号通信管理設箇所の陥没事例（愛知県豊田市）	20
■ 参考データ	
道路の陥没発生件数とその要因（令和6年度）	21
都市部における道路の陥没発生件数とその要因（令和6年度）	22

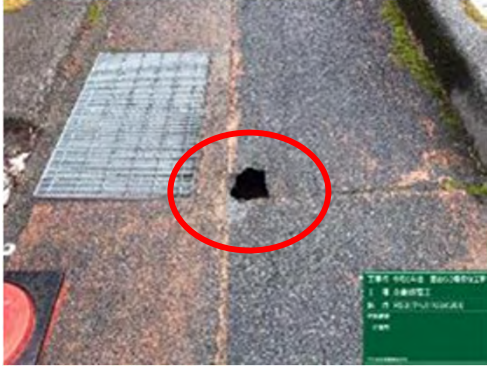
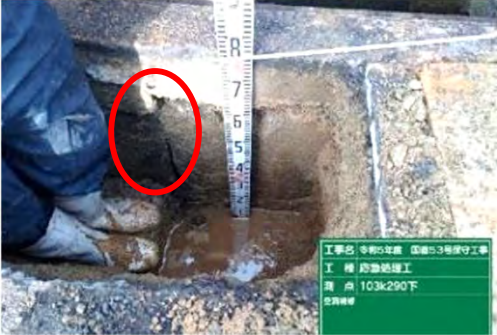
側溝	集水枡	横断水路
<p>■ 国道53号 (鳥取県智頭町) 陥没深さ: 0.3m 縦断方向: 0.6m 横断方向: 0.16m</p>

<p>側溝の継ぎ目の目地材が劣化した箇所から雨水が路盤に侵入し土砂が吸い出されたものと推定</p>

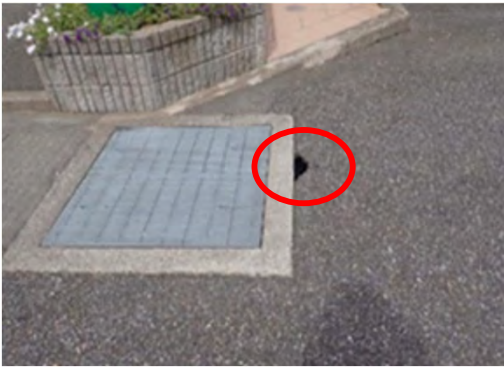
<p>■ 国道159号 (石川県かほく市) 陥没深さ: 0.5m 縦断方向: 0.1m 横断方向: 0.2m</p>

<p>集水枡とヒューム管の継ぎ目の目地材が劣化した箇所から雨水が路盤に侵入し土砂が吸い出されたものと推定</p>

【道路排水施設】国道159号道路排水施設破損による陥没事例(石川県かほく市)

- 国土交通省管理の道路排水施設（集水柵）の破損により陥没が発生。
- 原因は、集水柵とヒューム管の継ぎ目の破損箇所からの土砂の吸い出しと推定。

集水柵とヒューム管の継ぎ目の目地材が劣化し、隙間が生じた箇所からの土砂の吸い出しが発生したものと推定。

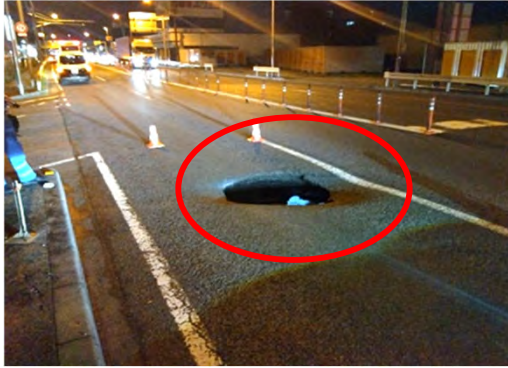
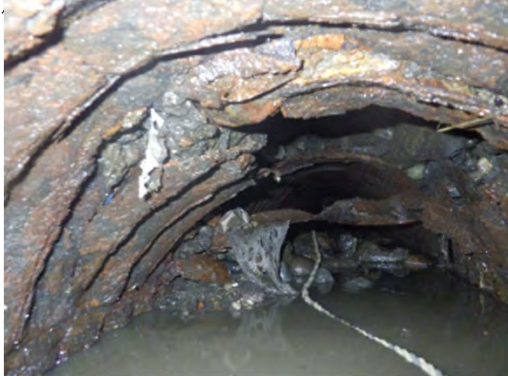
<p>■ 国道4号 (埼玉県越谷市) 陥没深さ: 1.8m 縦断方向: 2.0m 横断方向: 2.0m</p>

<p>コレゲート管の劣化部から雨水が路盤に侵入し土砂が吸い出されたものと推定</p>

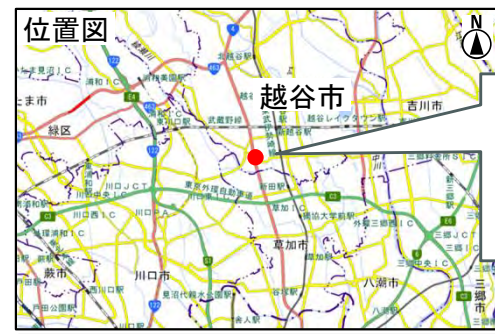
○国土交通省管理の道路排水施設（横断水路）の破損により陥没が発生し、国道4号の下り線が約2日間通行止め。
 ○原因は、横断水路の腐食による破損箇所からの土砂の吸い出しと推定。

横断水路の腐食による破損箇所からの土砂の吸い出しが発生したものと推定。

- 7月24日（水） 20時55分 道路緊急ダイヤルより道路管理者へ道路陥没の通報
- 21時10分 交通規制（下り線1車線）開始
- 22時05分 通行止（下り線全線）開始
- 7月25日（木） 0時00分 道路管理者による開削調査開始
- 1時30分 横断水路の腐食による損傷で土砂が水路内に流出していることを確認
- 3時30分 復旧作業開始、交通規制（上り線を対面通行）開始
- 7月26日（金） 10時30分 復旧作業完了、交通規制解除

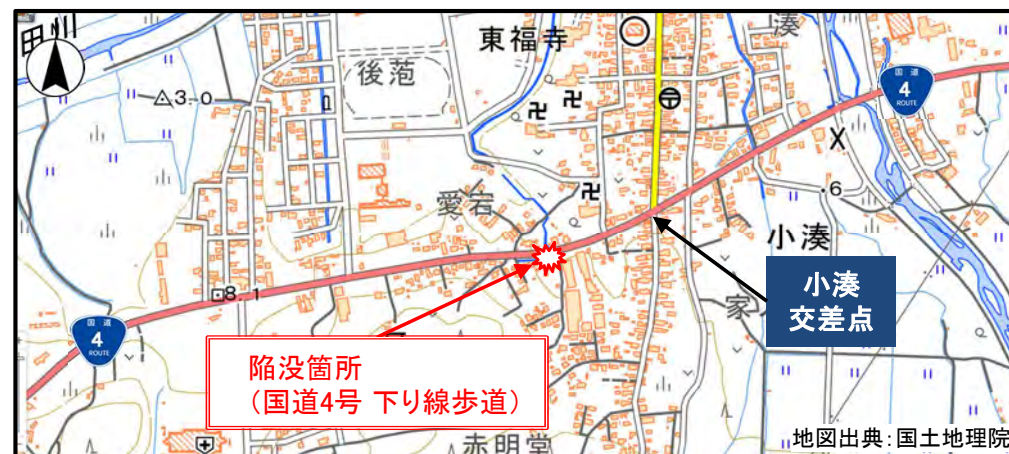
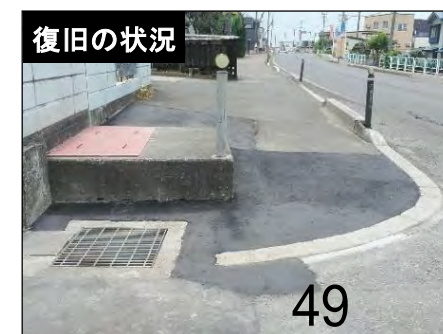
写真

- 国土交通省管理の道路排水施設（集水柵）の破損により陥没が発生。
- 原因は、集水柵側壁の破損箇所からの土砂の吸い出しと推定。

集水柵側壁の破損箇所からの土砂の吸い出しが発生したものと推定。

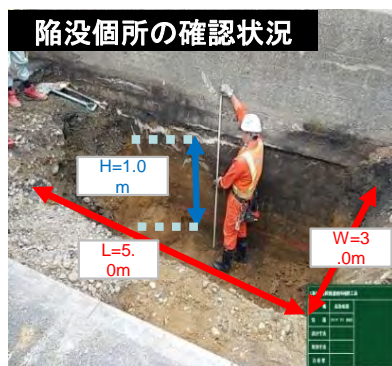
写真

- 国土交通省管理の擁壁の破損により陥没が発生。
- 原因は、擁壁の破損箇所からの土砂流出と推定。

海岸に面する擁壁の破損箇所から土砂流出が発生したものと推定。

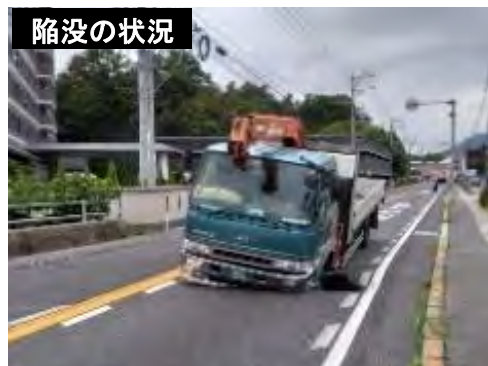
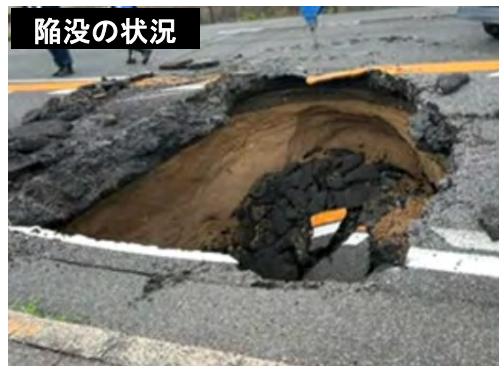
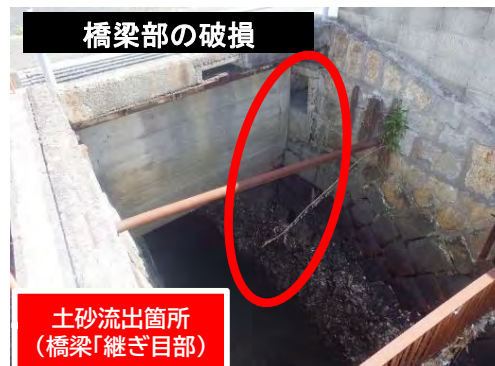
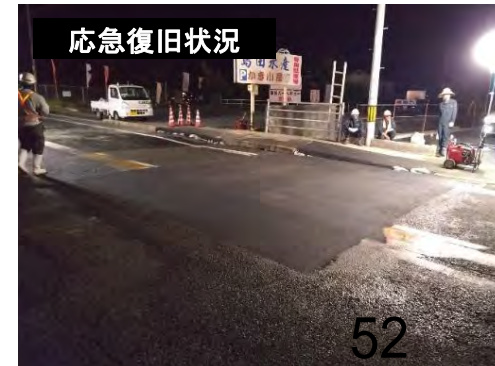
写真

- 国土交通省管理の橋梁の破損により陥没が発生し、国道2号を約17時間全面通行止め。
- 原因は、橋梁の破損箇所からの土砂流出と推定。

橋梁の継ぎ目が破損し、隙間が生じた箇所からの土砂流出が発生したものと推定。

9月12日(金)	11時30分	路面陥没により車が巻き込まれているとの情報
	11時52分	全面通行止(上下線)開始
	20時00分	応急復旧開始
	23時16分	応急復旧完了
	23時48分	路面下空洞調査開始
9月13日(土)	2時13分	路面下空洞調査結果速報(異常なしを確認)
	5時00分	交通規制解除

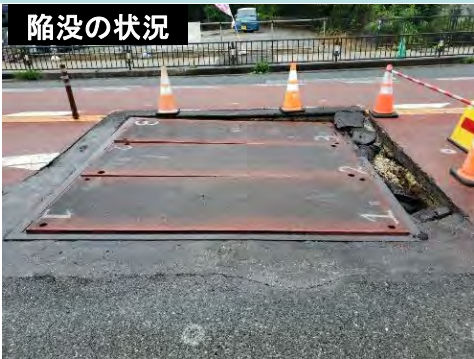
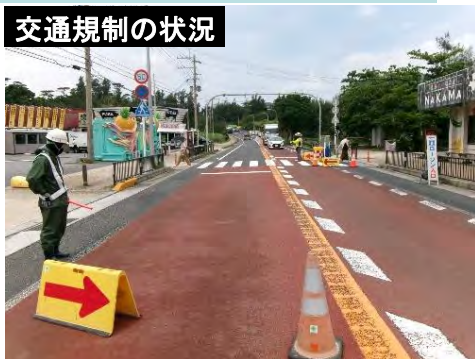
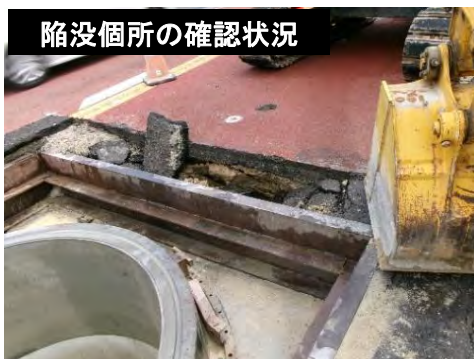
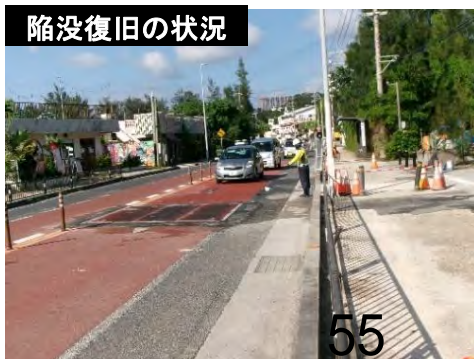
写真

○恩納村管理の下水道工事に伴う道路陥没が発生し、国道58号が約9時間片側交互通行。
 ○原因は、占用工事中の降雨によるアスファルト路面からの浸食及び大型車両等通行による外的負荷等により破損したと推定。

下水道工事期間中に、雨水浸食や大型車両通行等による外的負荷等により発生したものと推定。

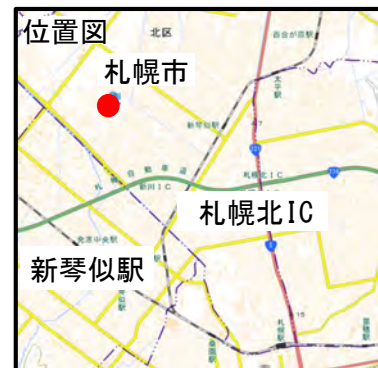
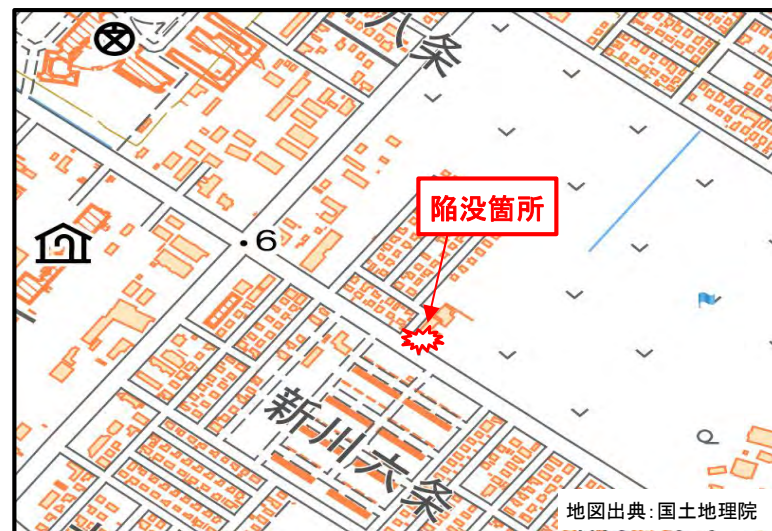
写真

- 札幌市管理の下水道管の破損により陥没が発生。
- 原因は、下水道管の破損箇所からの土砂の吸い出しと推定。

下水道管（φ300）の破損箇所からの土砂の吸い出しが発生したものと推定。

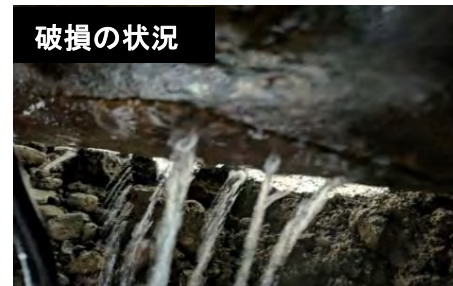
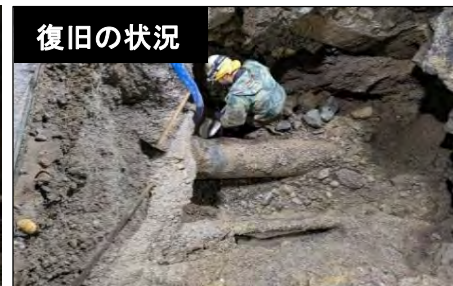
写真

- 長崎市管理の水道管の破損より漏水・陥没が発生し、市道川上8号線が約9時間の交通規制。
- 原因は、敷設後100年経過した老朽化による水道管の破損と推定。

水道管の老朽化により破損したものと推定。（1926年に敷設し100年経過）

5月30日（金）	20時15分	市民から漏水・道路陥没の通報あり
	20時30分	上下水道局職員現地到着 ※警察により交通規制済（片側交通規制）
	21時30分	上下水道局による現場対応開始（広報、止水準備他）
5月31日（土）	23時25分	止水完了
	0時13分	作業着手
	1時08分	破損箇所確認
	3時40分	埋戻し完了
	4時26分	仮舗装完了
	4時45分	交通規制解除

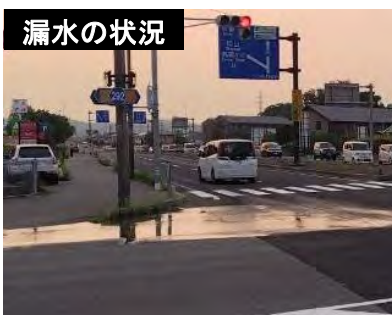
漏水の状況

水道管(φ600)の老朽化により破損したものと推定。
 (1964年に敷設(61年経過))

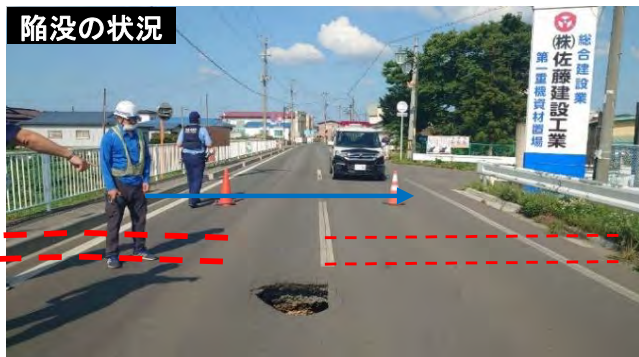
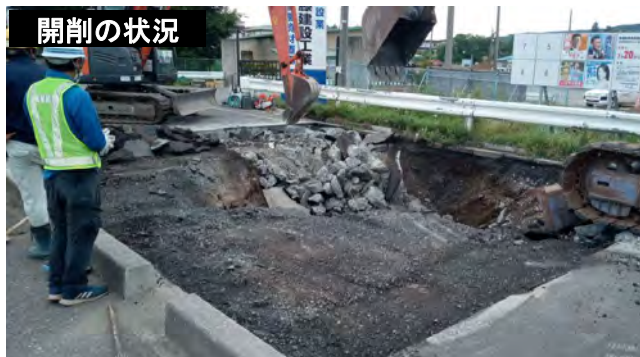
写真

横断水路の継ぎ目の破損箇所からの土砂の吸い出しが発生したものと推定。

横断水路継ぎ目部に隙間が発生

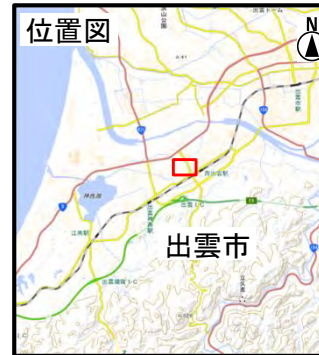
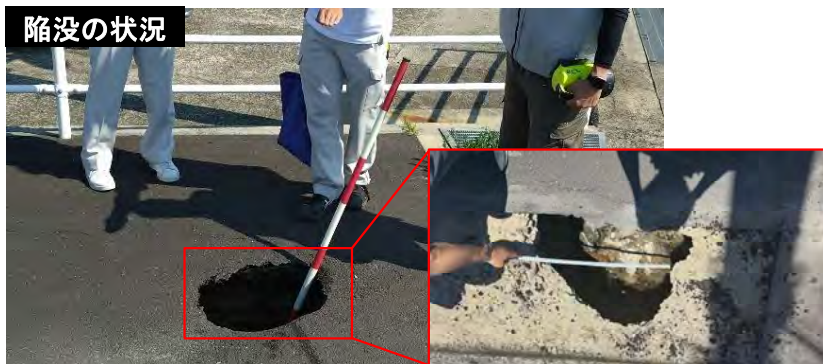
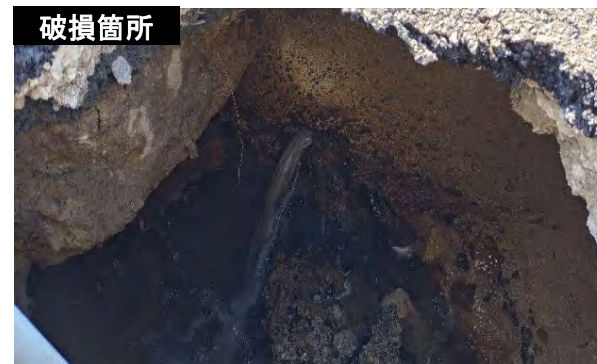
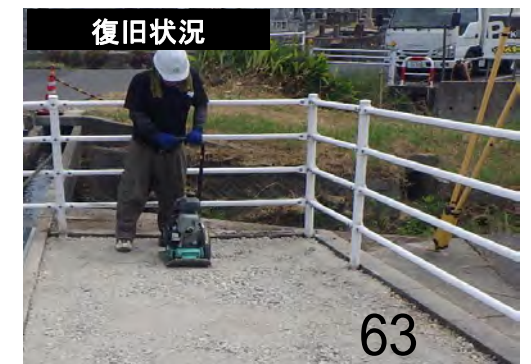
写真

- 出雲市管理の農業用水路（横断水路）の破損により陥没が発生。
- 原因は、横断水路の破損箇所からの土砂の吸い出しと推定。

農業用水路の破損箇所からの土砂の吸い出しが発生したものと推定。
