4.1.8.3 環境保全措置の検討

(2) 土地又は工作物の存在及び供用における環境保全措置

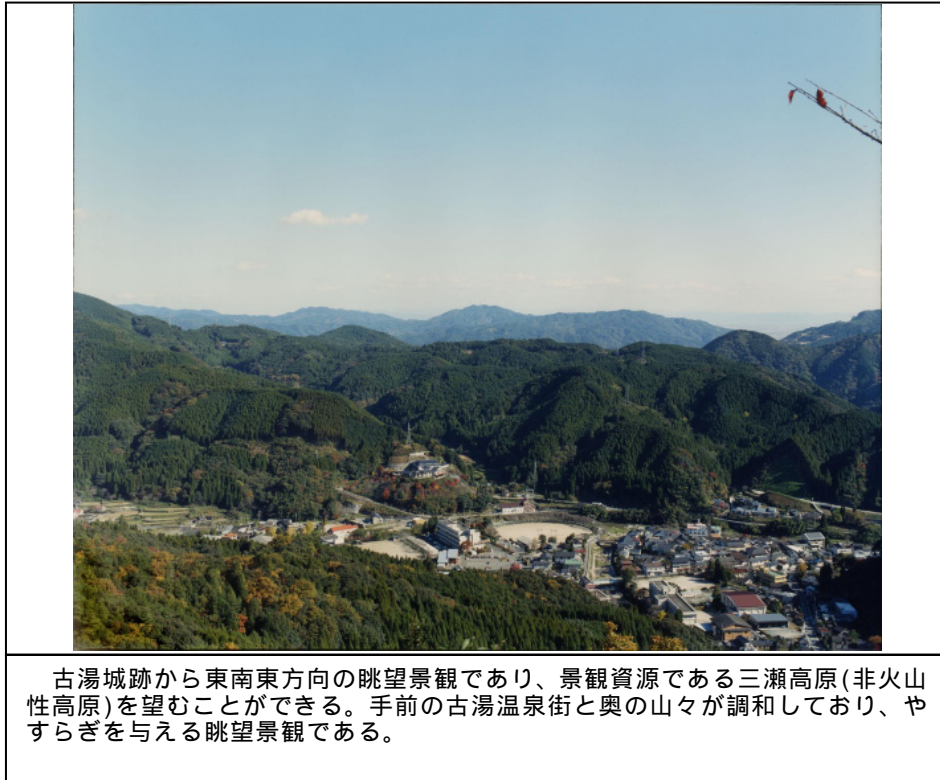
写真 4.1.8-5(1) 古湯城跡からの眺望景観の状況(現況)

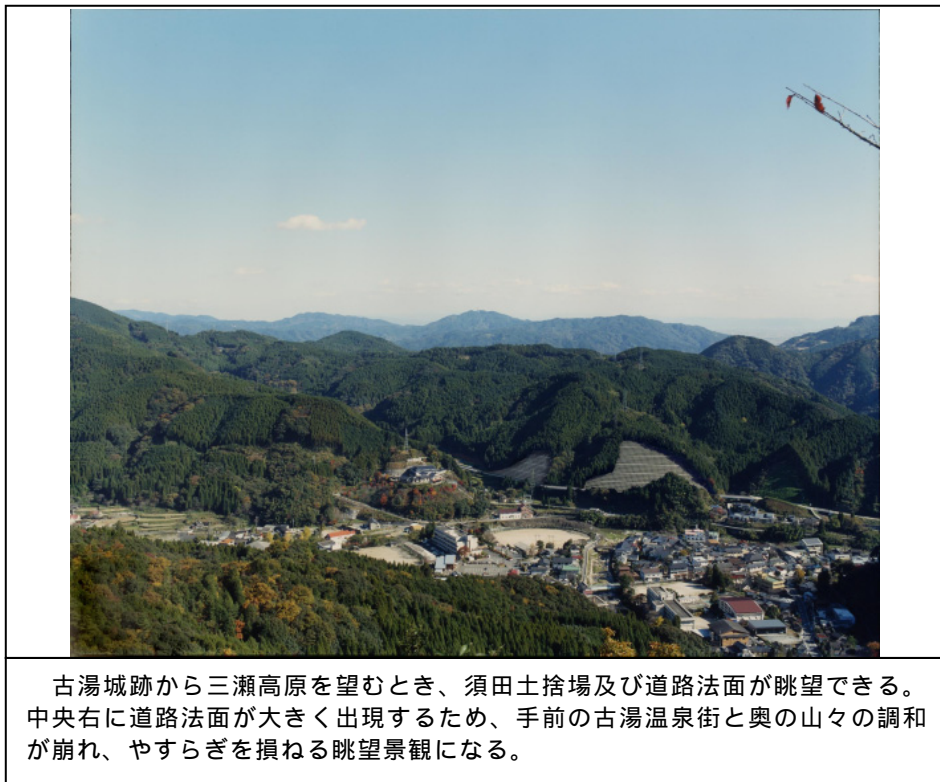
写真 4.1.8-5(2) 古湯城跡からの眺望景観の状況(供用後)

項目		主要な眺望景観(古湯城跡)	
環境影響		道路法面により眺望景観に変化が生ずる。	
環境保全措置の方針		道路法面の植生を回復することにより、主要な眺望景観(古湯城跡)の保全を図る。	
環境保全措置案		a. 植生の回復(道路法面)	a-2. 潜在自然植生の整備及び復元
環境保全措置の実施の内容	実施主体	事業者	事業者
	実施方法	道路法面は、種子吹き付けにより植生の回復を図る。	道路法面は法面形状に配慮し、改変地や水没地内の樹木、表土等を利用し、潜在自然となるように植生の回復を図る。
	その他	実施期間	対象事業により道路法面が出現した後
		実施範囲	道路法面
		実施条件	特になし。
環境保全措置を講じた後の環境の状況の変化		道路法面及びその周辺の現存植生は、スギ・ヒノキ植林であるが、環境保全措置実施後には、道路法面及びその周辺の潜在自然植生であるシイ・タブ林となる。	道路法面及びその周辺の現存植生は、スギ・ヒノキ植林であるが、環境保全措置実施後には、道路法面及びその周辺の潜在自然植生であるシイ・タブ林となる。
環境保全措置の効果		古湯城跡からの眺望景観(環境保全措置実施直後)は、写真 4.1.8-5(3)に示すとおりであり、周囲の山々と調和していない眺望景観になるが、環境保全措置実施後の定常状態になると写真 4.1.8-5(5)に示すとおり、周囲の山々と調和した眺望景観になり自然的な感じがする。	古湯城跡からの眺望景観(環境保全措置実施直後)は、写真 4.1.8-5(4)に示すとおりであり、周囲の山々と調和した眺望景観になり、環境保全措置実施後の定常状態になると写真 4.1.8-5(5)に示すとおり、周囲の山々とさらに調和した眺望景観になり自然的な感じがする。
環境保全措置の効果の不確実性の程度		道路法面周辺の景観と調和した樹林地が復元することから、不確実性は小さい。	道路法面周辺の景観と調和した樹林地が復元することから、不確実性は小さい。
環境保全措置の実施に伴い生ずるおそれがある環境への影響		他の環境要素への影響は想定されない。	他の環境要素への影響は想定されない。

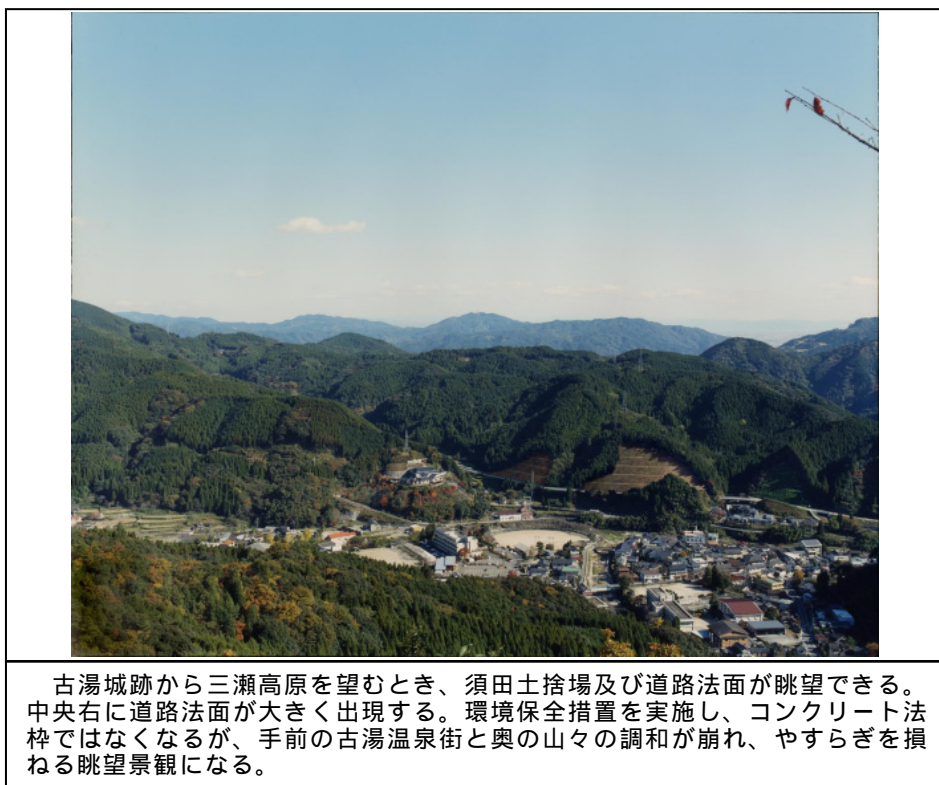
写真 4.1.8-5(3) 古湯城跡からの眺望景観の状況(環境保全措置実施後:a-1 案実施直後)

環境保全措置実施の課題		特になし。	特になし。
検証の結果		実施しない。	実施する。
<p>環境保全措置案の a-1 案及び a-2 案については、樹林地景観が復元されることから主要な眺望景観(古湯城跡)への影響はできる限り回避・低減されていると考えられるが、a-1 案は a-2 案と比較して、環境保全措置の効果が現れるまでに時間がかかる。従って、a-1 案よりも a-2 案の方がより良い環境保全措置であると考えられる。</p>

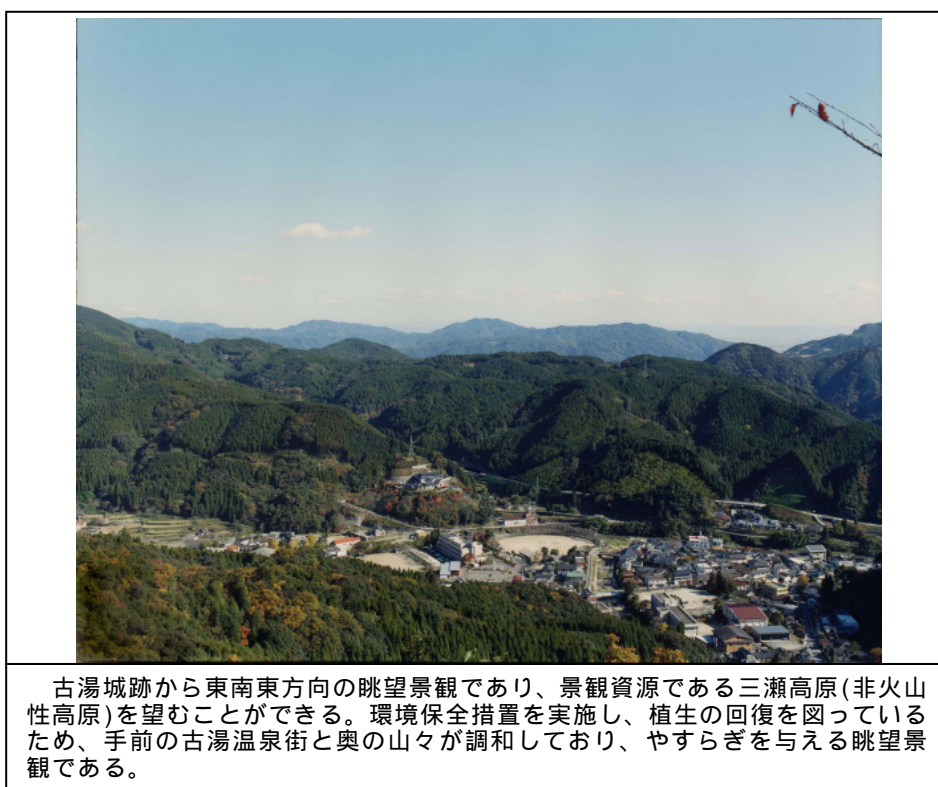
写真 4.1.8-5(4) 古湯城跡からの眺望景観の状況(環境保全措置実施後:a-2 案実施直後)

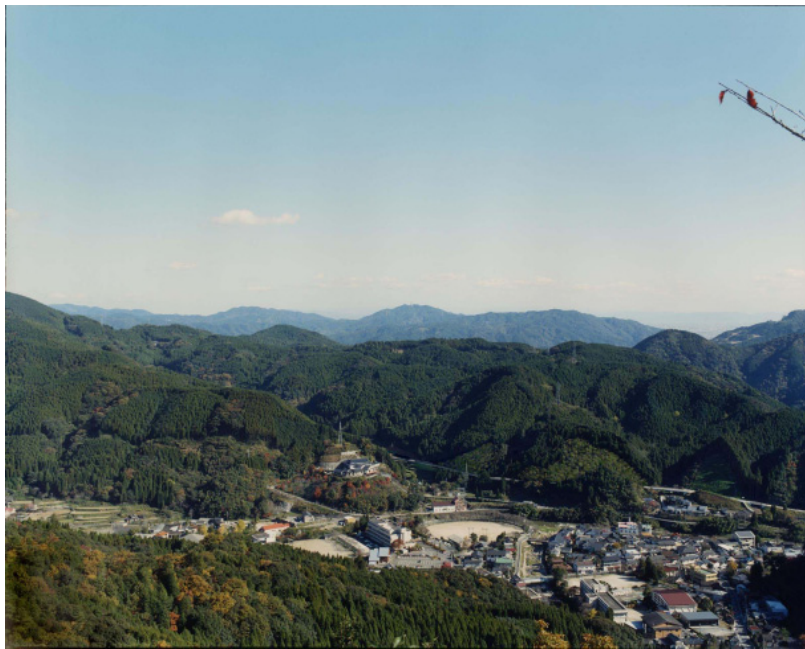
古湯城跡から東南東方向の眺望景観であり、景観資源である三瀬高原(非火山性高原)を望むことができる。環境保全措置を実施し、植生の回復を図っているため、手前の古湯温泉街と奥の山々が調和しており、やすらぎを与える眺望景観である。

写真 4.1.8-5(5) 古湯城跡からの眺望景観の状況(環境保全措置実施後:a-1 案
及び a-2 案実施後の定常状態)

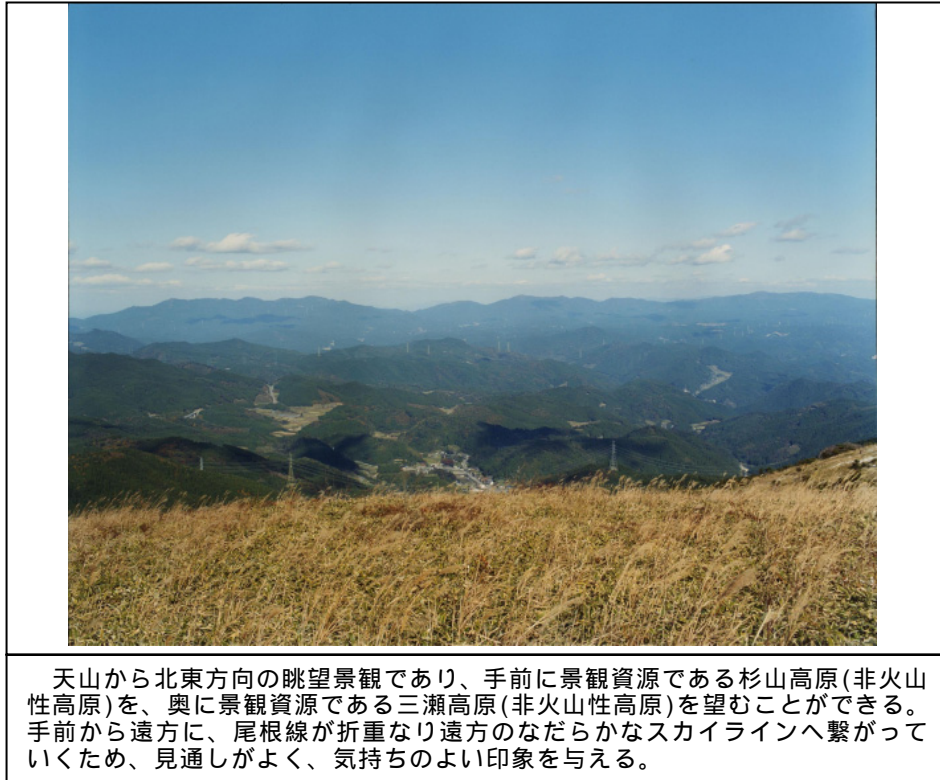
写真 4.1.8-6(1) 天山からの眺望景観の状況(現況)

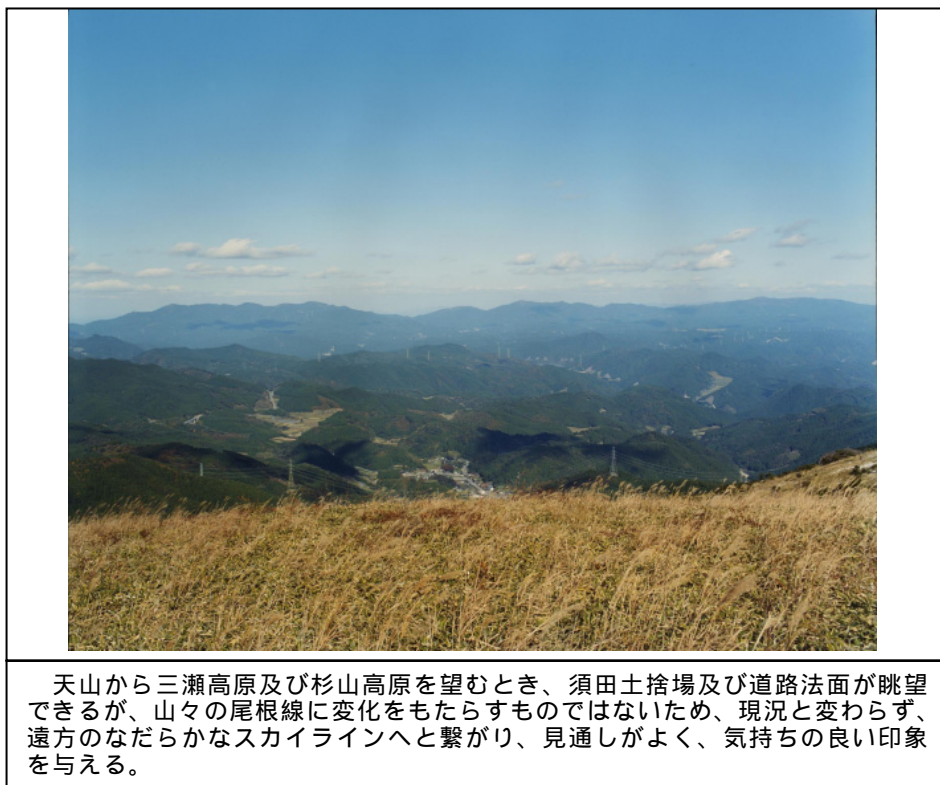
写真 4.1.8-6(2) 天山からの眺望景観の状況(供用後)

項目	主要な眺望景観(天山)		
環境影響	須田土捨場の跡地により眺望景観に変化が生ずる。		
環境保全措置の方針	須田土捨場の跡地を整備し、水田として利用されることを促すことにより、主要な眺望景観(天山)の保全を図る。		
環境保全措置案	a. 水田利用への整備		
環境保全措置の実施の内容	実施主体	事業者	
	実施方法	須田土捨場の跡地を整備し、水田として利用されることを促す。	
	その他	実施期間	対象事業により須田土捨場の跡地が出現した後
		実施範囲	須田土捨場の跡地
実施条件	水田として利用されるように整備する。		
環境保全措置を講じた後の環境の状況の変化	環境保全措置実施後には、水田として利用される。		
環境保全措置の効果	天山からの眺望景観(環境保全措置実施後)は、写真4.1.8-6(1)に示すとおりであり、周囲の山々と調和した眺望景観になる。		
環境保全措置の効果の不確実性の程度	須田土捨場の跡地周辺の景観と調和した景観が復元することから、不確実性は小さい。		
環境保全措置の実施に伴い生ずるおそれがある環境への影響	他の環境要素への影響は想定されない。		
環境保全措置実施の課題	特になし。		
検証の結果	実施する。 a案については、景観が復元されることから主要な眺望景観(天山)への影響はできる限り回避・低減されていると考えられる。

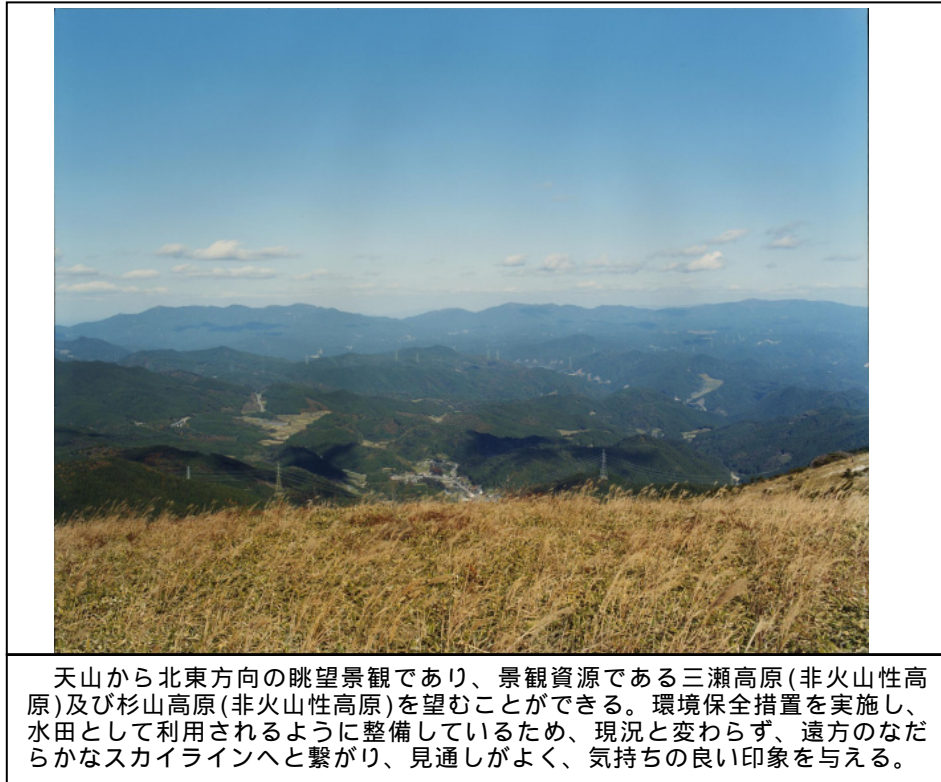
写真 4.1.8-6(3) 天山からの眺望景観の状況(環境保全措置実施後)

項目		環境影響	環境保全措置の方針	環境保全措置	環境保全措置の効果
主要な眺望景観	天山	須田土捨場の跡地により眺望景観に変化が生ずる。	須田土捨場の跡地を整備し、水田として利用されることを促すことにより、主要な眺望景観(天山)の保全を図る。	水田利用への整備 ・ 須田土捨場の跡地を整備し、水田として利用されることを促す。	須田土捨場の跡地を整備し、水田として利用されることを促すことにより、現況と同様の田園の状況が復元される。 このことから、主要な眺望景観(天山)への影響に対し、事業者の実行可能な範囲内でできる限り回避・低減されていると考えられる。
	古湯城跡	道路法面により眺望景観に変化が生ずる。	道路法面の植生を回復することにより、主要な眺望景観(古湯城跡)の保全を図る。	植生の回復 ・ 道路法面は法面形状に配慮し、改変地や水没地区の樹木、表土等を利用し、潜在自然植生となるように植生の回復を図る。	道路法面を潜在植生となるように植生の回復を図ることにより、現況と同様の樹林の状況が復元される。 このことから、主要な眺望景観(古湯城跡)への影響に対し、事業者の実行可能な範囲内でできる限り回避・低減されていると考えられる。
