## 記者発表資料

### 平成20年 球磨川の水質現況

国土交通省九州地方整備局八代河川国道事務所では、昭和42年より水質調査を実施しています。本資料は平成20年の球磨川における直轄管理区間の水質調査（8地点）の概要をとりまとめたものです。

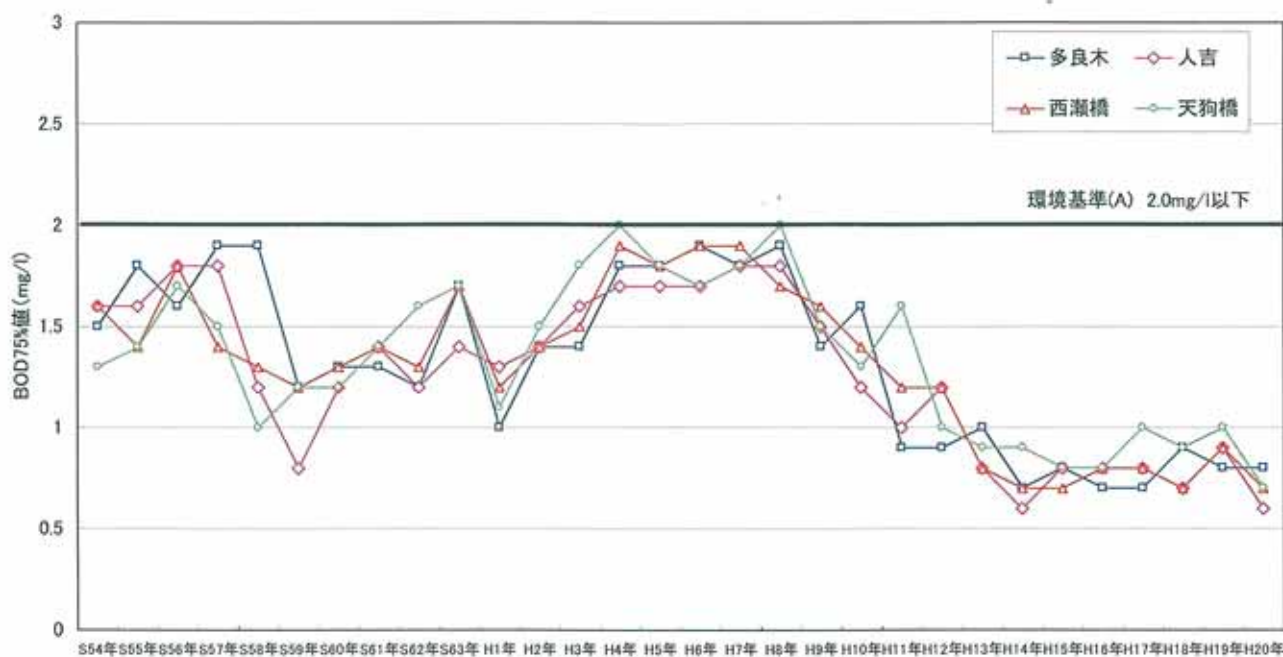
図-1 球磨川上流域における水質の変化  
水質経年変化図 (BOD75%値)

◎下図のとおり、BOD 75%値で見ると、近年（10 年）の水質は、改善傾向にあります（図-1、図-2）。

平成20年の各地点の水質 (BOD平均値等) 及び経年変化は、次のとおりです (表-2、図-1、図-2)。

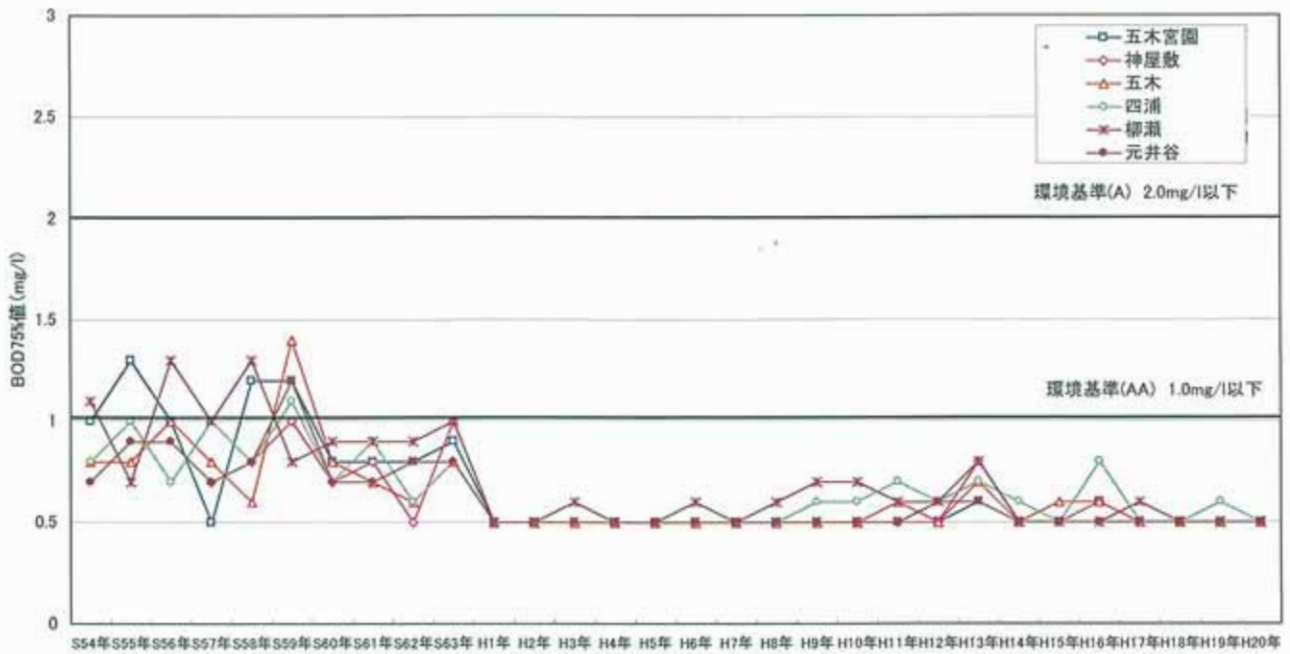
図-3 川辺川における水質の変化  
水質経年変化図 (BOD75%値)

◎下図のとおり、BOD 75%値で見た近年（10カ年）の水質は良好です。

平成20年の各地点の水質（BOD平均値等）及び経年変化は、次のとおりです（表-3、図-3）。

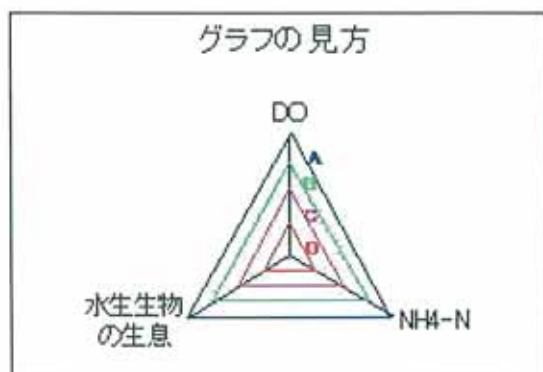
(調査結果)

平成20年は、球磨川では5地点で協働調査を行い、調査結果は、生物の生息・生育・繁殖環境として「非常に良好」(Aランク)が5地点でした。

(調査結果グラフには参加人数が一番多かった球磨大橋上流地点の結果を図示しています。)
