## 記者発表資料

### 平成21年 球磨川の水質現況

国土交通省九州地方整備局八代河川国道事務所では、昭和42年より水質調査を実施しています。本資料は平成21年の球磨川における直轄管理区間の水質調査（8地点）の概要をとりまとめたものです。

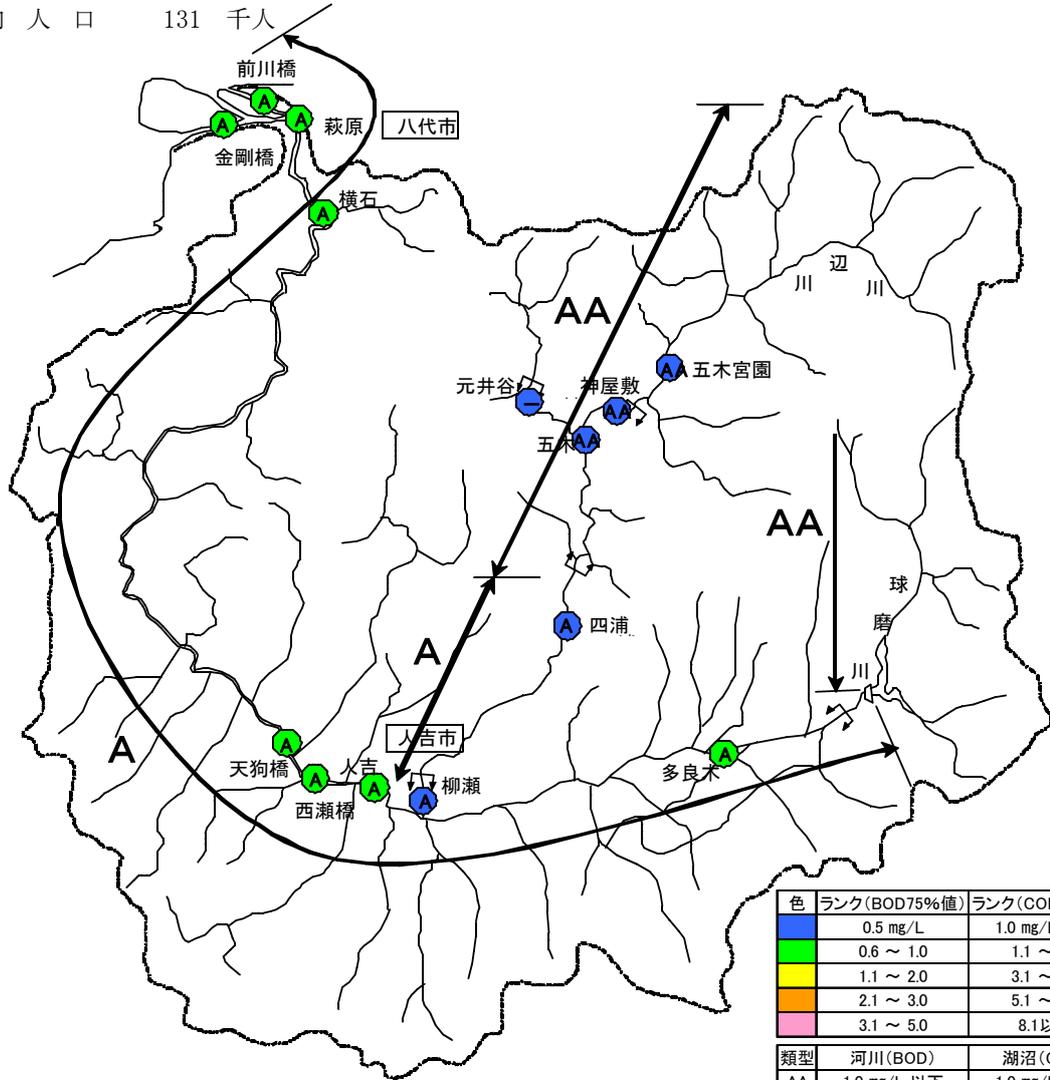
### 球磨川水系

流域面積 1,880 km<sup>2</sup>  
 幹線流路延長 115 km  
 流域内人口 131 千人

1. 〇内の色はBOD75%値のランクを指す。
2. □内の色はCOD75%値のランクを指す。
3. 〇及び□内の記号は、環境基準の類型である。
4. 〇及び□は環境基準を満足していない地点である。
5. 数字は別表に示す調査地点である。

八代河川国道事務所では、球磨川の下記8地点で、定期的に水質調査を行っています。

【球磨川本川：多良木、人吉、西瀬橋、天狗橋、横石、萩原、金剛橋】

【派川前川：前川橋】

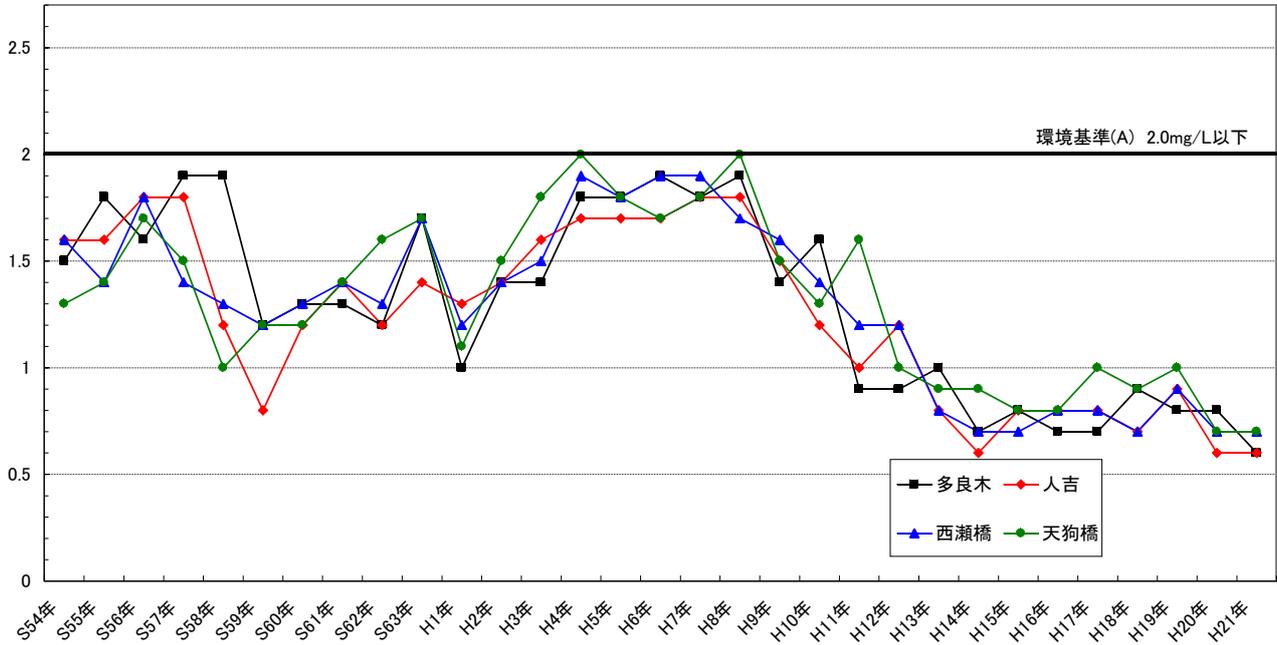
図-1

◎下図のとおり、BOD 75%値で見ると、近年（10 ヵ年）の水質は、改善傾向にあります（図-1、図-2）。

球磨川上流域における水質の変化  
水質経年変化図（BOD75%値）

平成21年の各地点の水質（BOD平均値等）及び経年変化は、次のとおりです（表-2、図-1、図-2）。

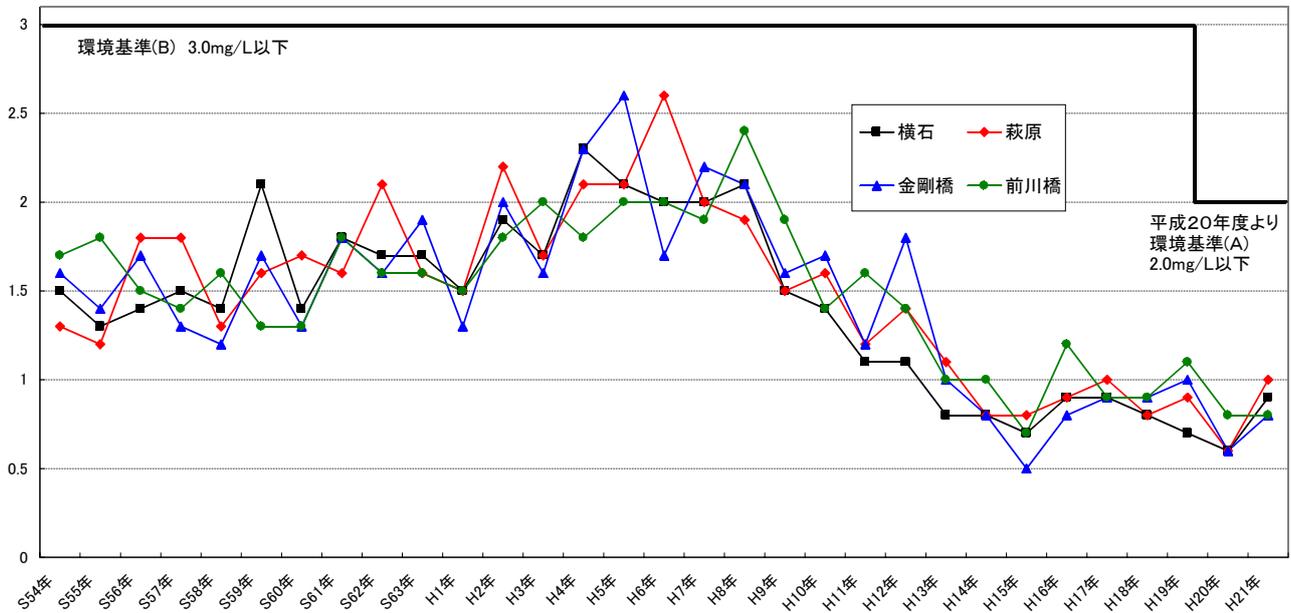
図-2

球磨川下流域における水質変化  
水質経年変化図（BOD75%値）

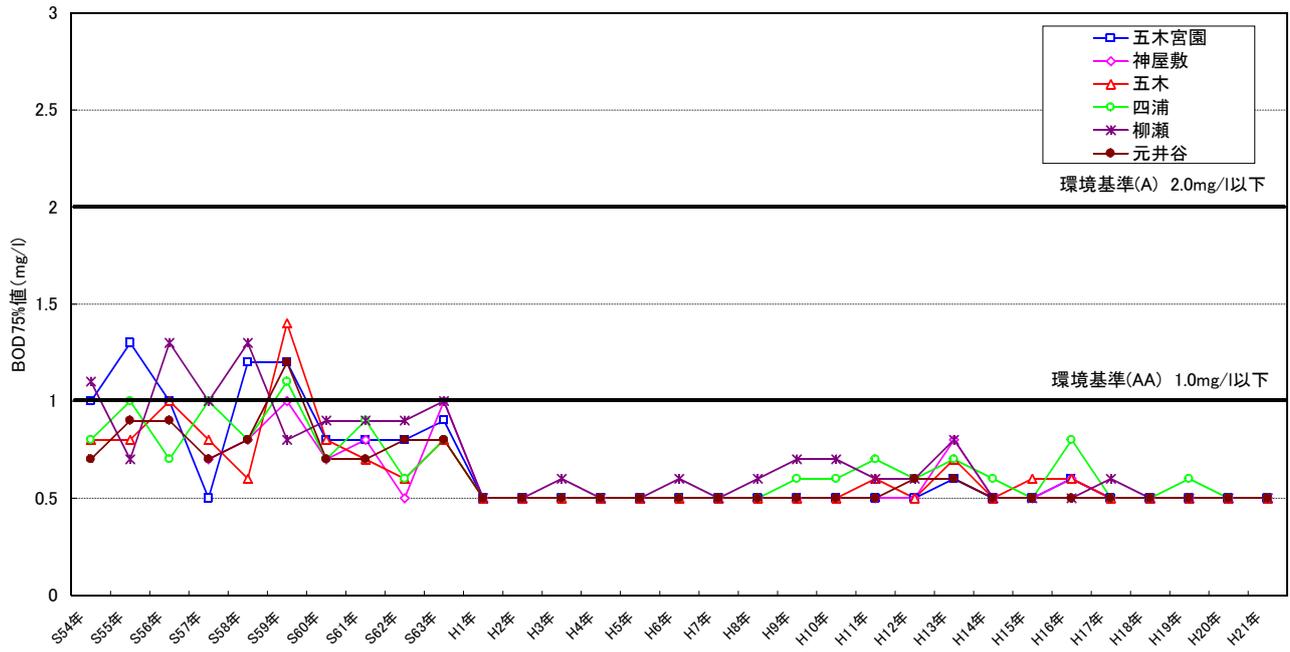
◎下図のとおり、BOD 75%値で見た近年（10 ヶ年）の水質は良好です。

川辺川における水質の変化  
 水質経年変化図 (BOD75%値)

平成21年の各地点の水質（BOD平均値等）及び経年変化は、次のとおりです（表-3、図-3）。

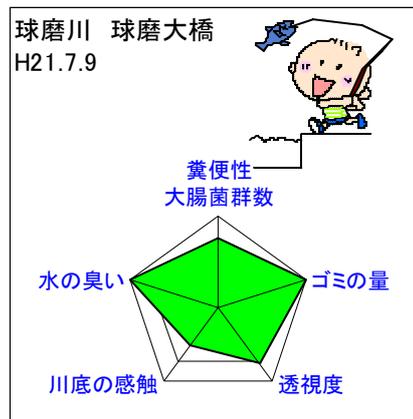
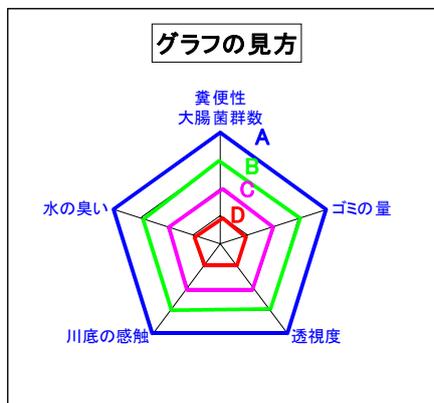
平成 21 年は、球磨川水系では 6 地点で協働調査を行い、調査結果は、「川の中に入って遊びやすい」（B ランク）が 4 地点、「川の中に入れないが、川に近づくことができる」（C ランク）が 2 地点でした。

（調査結果グラフには参加人数が一番多かったの球磨大橋上流地点の結果を図示しています。）

川への近づきやすさの目安となる「ゴミの量」「透視度」「川底の感触」「水のおい」「糞便性大腸菌群数」の 5 つの評価項目について A ～ D の 4 ランクで評価し、最も低く判定された項目のランクをその地点の評価とします。

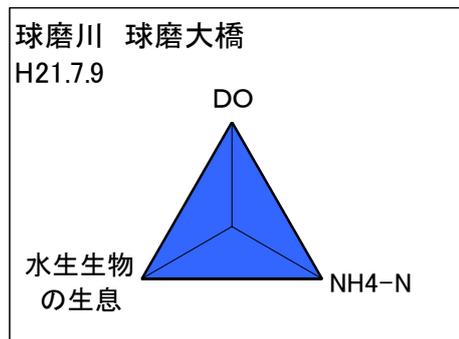
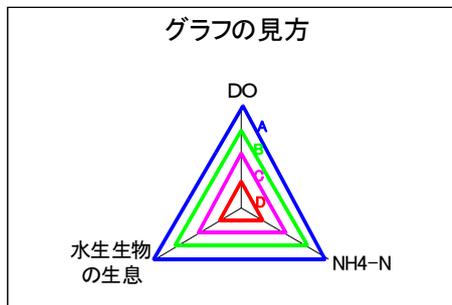
(調査結果)

平成21年は、球磨川水系では6地点で協働調査を行い、調査結果は、生物の生息・生育・繁殖環境として「非常に良好」(Aランク)が6地点でした。

(調査結果グラフには参加人数が一番多かった球磨大橋上流地点の結果を図示しています。)

生物の生息・生育・繁殖環境として好ましいかの目安となる「溶存酸素(DO)」、「アンモニウム態窒素(NH<sub>4</sub>-N)」、「水生生物調査」の3つの評価項目についてA～Dの4ランクで評価し、最も低く判定された項目のランクをその地点の評価とします。

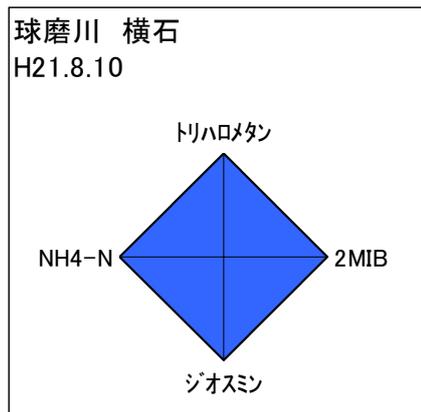
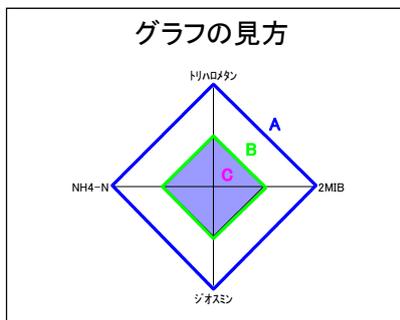
平成21年は、球磨川では1地点4回の調査を実施し、調査結果としては、調査地点である横石地点の評価は、水道用水を利用するのに「より利用しやすい」（Aランク）の評価でした。

水道用水への利用（安全性、臭い、維持管理のしやすさ）の目安となる「トリハロメタン生成能」「2-MIB」「ジオスミン」「NH4-N」の4つの評価項目についてA～Cのランクで評価し、最も低く判定された項目のランクをその地点の評価とします。同一地点で複数回の調査を行っている場合は、通年の95%値をその地点の年間評価とします。
