記者発表資料

平成23年 球磨川の水質現況

国土交通省九州地方整備局八代河川国道事務所では、昭和42年より水質調査を実施しています。本資料は平成23年の球磨川における直轄管理区間の水質調査（8地点）の概要をとりまとめたものです。

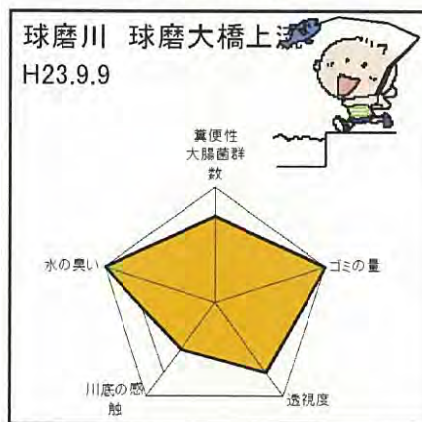
(調査結果)

川への近づきやすさの目安となる「ゴミの量」「透視度」「川底の感触」「水のおいしさ」「糞便性大腸菌群数」の5つの評価項目についてA～Dの4ランクで評価し、最も低く判定された項目のランクをその地点の評価とします。

平成23年は、球磨川水系では4地点で協働調査を行い、調査結果は、「川の中に入って遊びやすい」（Bランク）が3地点、「川の中に入れないが、川に近づくことができる」（Cランク）が1地点でした。

（調査結果グラフには参加人数が一番多かったの球磨大橋上流地点の結果を図示しています。）
