事例の名称	舗装機械後方にバックセンサーを取付けた	整理番号	建設機械等	41
分類	<input type="checkbox"/> 1 安全教育・講習会の工夫	<input checked="" type="checkbox"/> 7 建設機械等		
	<input type="checkbox"/> 2 パトロールの工夫	<input type="checkbox"/> 8 飛来・落下		
	<input type="checkbox"/> 3 作業環境(粉塵対策、水質汚濁防止、職場環境等)	<input type="checkbox"/> 9 転倒		
	<input type="checkbox"/> 4 交通事故	<input type="checkbox"/> 10 工具等取扱		
	<input type="checkbox"/> 5 墜落・転落	<input type="checkbox"/> 11 運搬関連(資機材運搬等)		
	<input type="checkbox"/> 6 切断等	<input type="checkbox"/> 12 その他		
対策の内容(説明)	舗装機械の後方死角が多いモーターグレーダー及びタイヤローラーにバックセンサーを取付けた。センサー死角内に入るとブザー音と回転灯で運転者と作業員に知らせます。

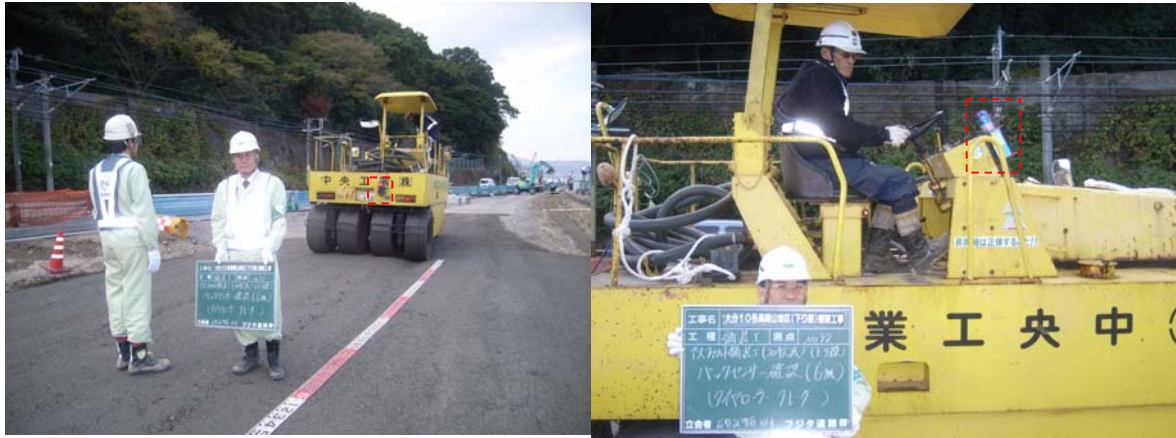
タイヤローラーバックセンサー搭載状況
