令和2年7月17日（金）

国土交通省 九州地方整備局

菊池川河川事務所

令和2年7月豪雨に伴う菊池川水系の状況について

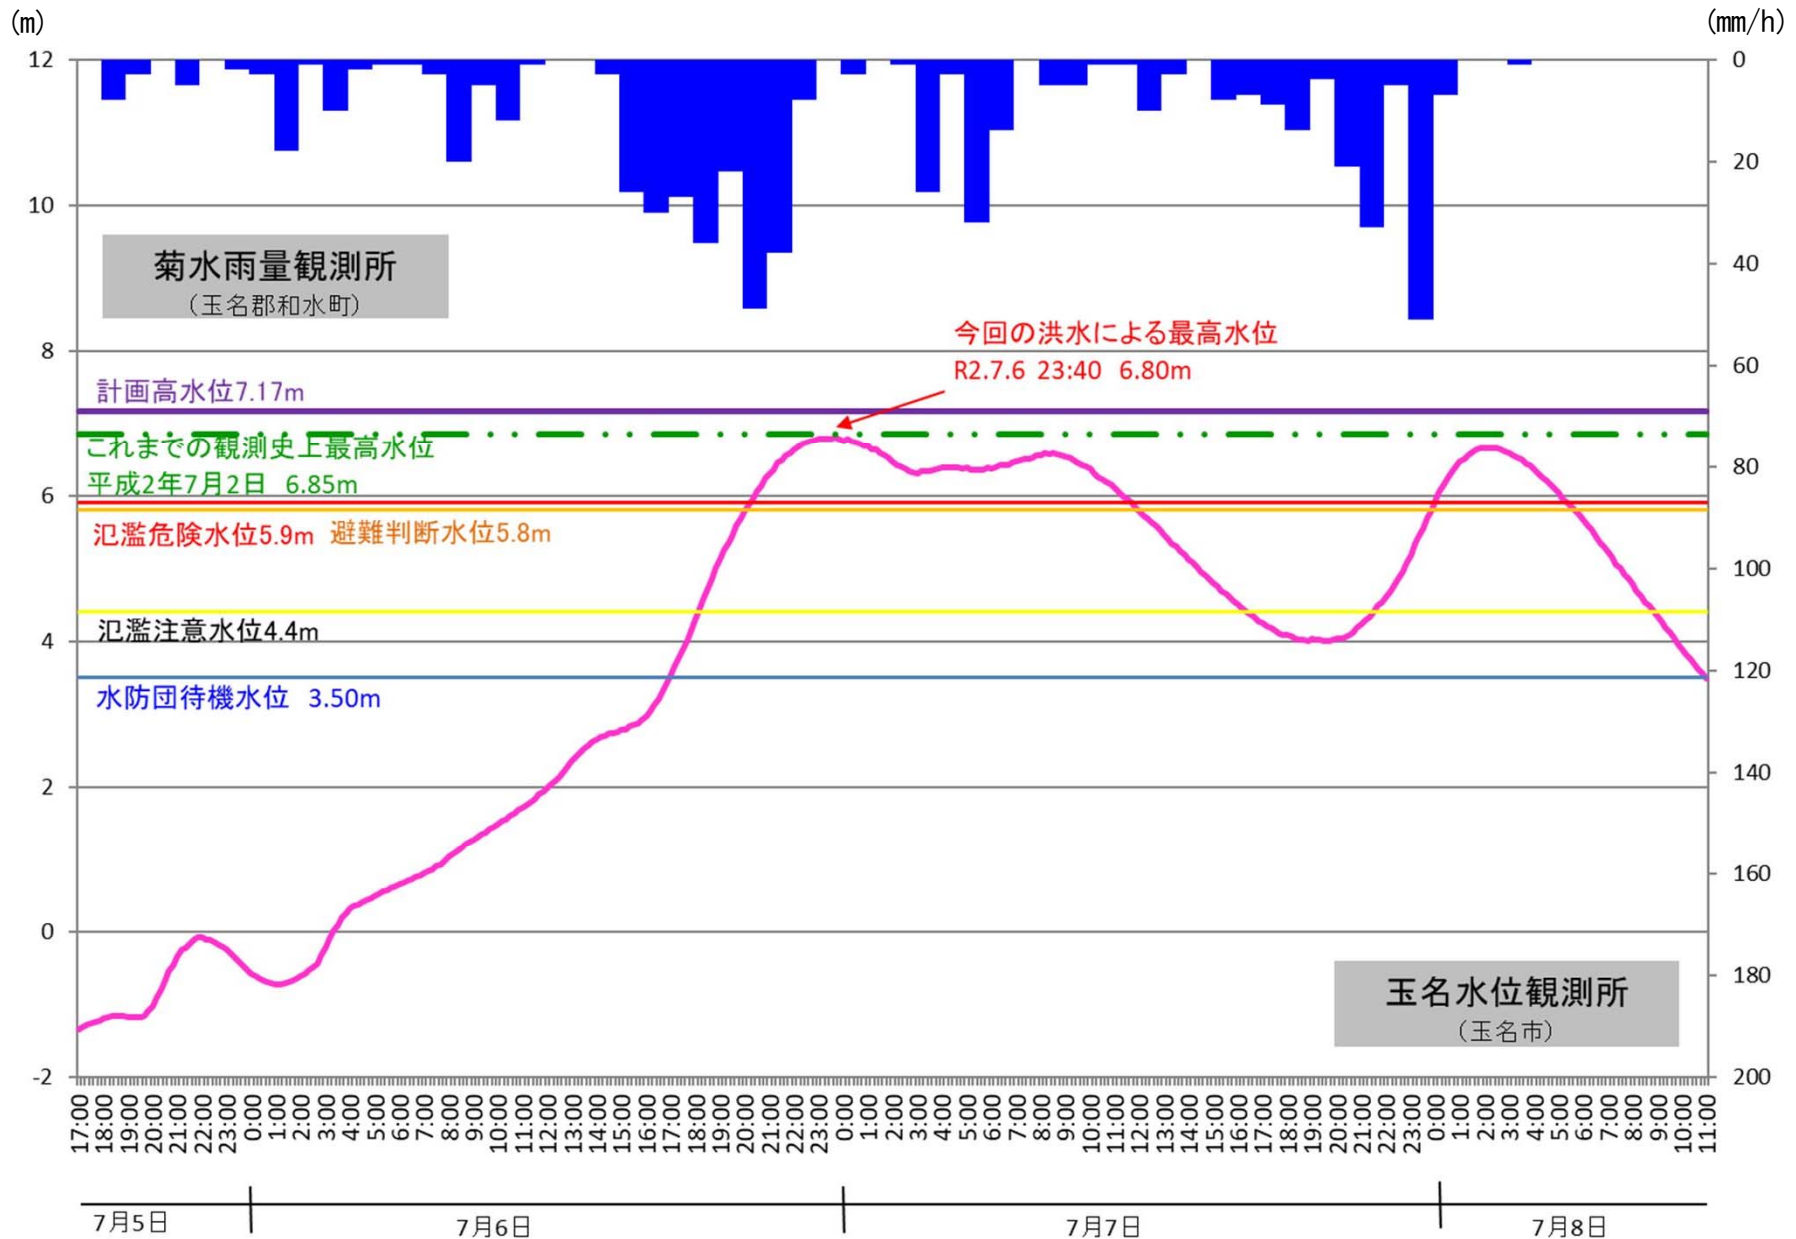
1. 水位の状況（玉名）

- ・玉名水位観測所 6.80m(7月6日23:40) ※はん濫危険水位 5.90m
- ・岩崎水位観測所 1.98m(7月6日21:10) ※はん濫危険水位 1.70m
- ・津留^{つる}水位観測所 5.73m(7月6日22:30) ※はん濫危険水位 5.60m
- ・隈府^{わいふ}水位観測所 2.15m(7月7日24:00) ※計画高水位 2.02m
- ・袋田水位観測所 4.18m(7月7日23:50) ※はん濫危険水位 3.90m

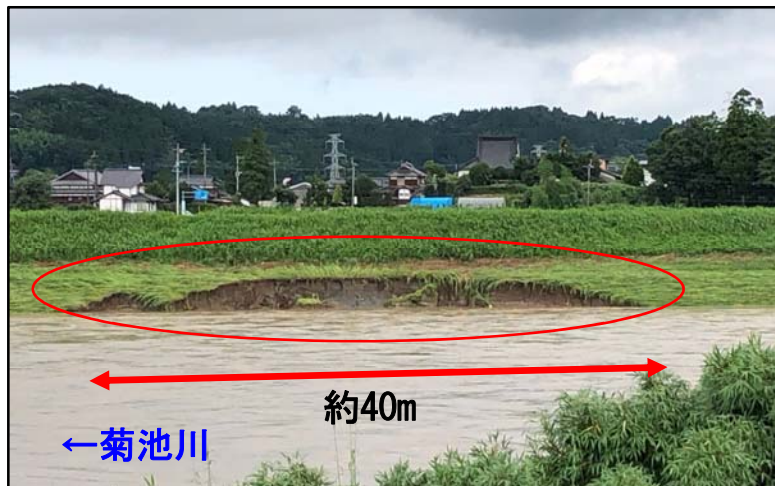
- ・ 菊池川右岸 28k000 (山鹿市西牧地先)
被災延長 L = 約 40m

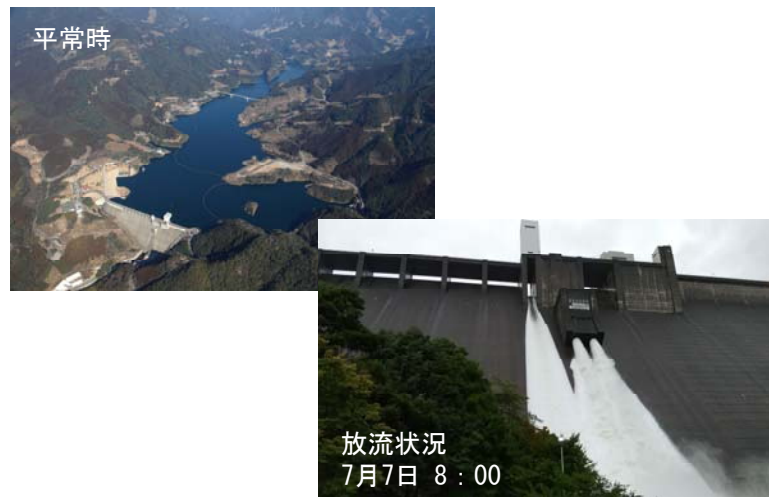
きくち 菊池川水系 リゅうもん 竜門ダムの防災操作により、きくち 菊池川の浸水被害を低減(7月6日から7月8日)

- 梅雨前線に伴う豪雨により、ダム上流域において、905.1mm(7月3日4時～7日24時)の累加雨量を観測しました。
- 7月6日17時10分に防災操作を開始し、7月7日23時50分にはダムへの流入量が最大約296m³/秒に達し、ダムに2,663千m³を貯留しました。
- 竜門ダムが整備されていなければ、ダム下流の隈府地点で水位が約0.79m上昇していたと推定されます。
