九州地方整備局  
熊本河川国道事務所

| 件名 | 熊本管内で発生した地震に関する白川・緑川の情報について【河第4報】 |

【緑川右岸8k400～9k800（緑川下流出張所付近）】応急対策実施状況

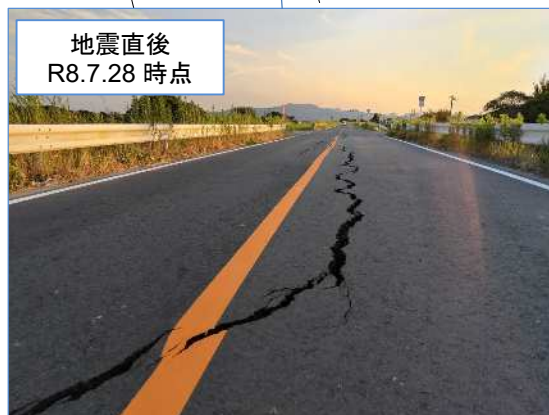
地震直後  
R8.7.28 時点

令和8年熊本地震にて堤防天端のひび割れ等が生じ、変状が比較的大きかった箇所（緑川下流出張所付近）について、8月2日（日）までに流動性のあるセメント系材料の充填による応急対策を実施し、対策完了を確認しました。  
引き続き、他の箇所についても応急対策を実施していきます。
