1.2 治水と利水の歴史

1.2.2 近年の治水と利水

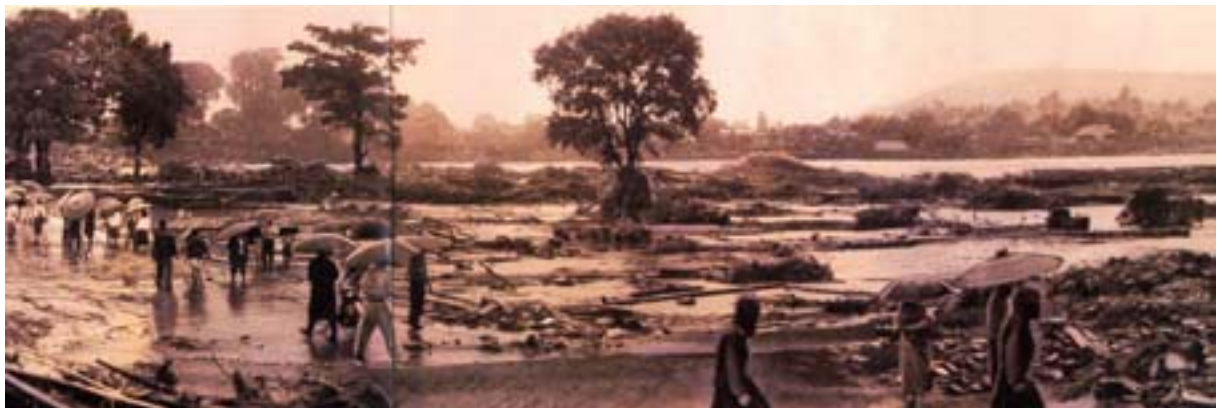
熊本市大江地区の被害状況（昭和28年6月26日（1953.6.26）の大洪水）

昭和28年6月26日（1953.6.26）の大洪水では、阿蘇地方各所で山崩れが起き、火山基層を覆う「ヨナ」が洪水で流されてきて熊本市内で氾濫、堆積し死者・行方不明者422名、橋梁流失85橋、浸水家屋31,145戸という、かつてない甚大な被害を被りました。土木学会・西部支部は、洪水痕跡からこの洪水の最大流量を3,200～3,400m³/s（年超過確率＝約1/150）と推定しています（昭和28（1953）年西日本水害調査報告書より）。

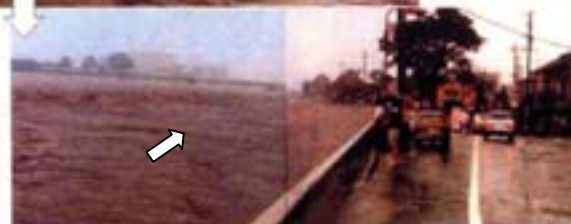
白川 昭和 57 年 7 月 24 日洪水時、昭和 55 年洪水と同程度の約 1,500m³/s であったが、昭和 55 年以降の改修工事(激特事業)により、氾濫を免れた。
