河川整備計画図(治水対策)

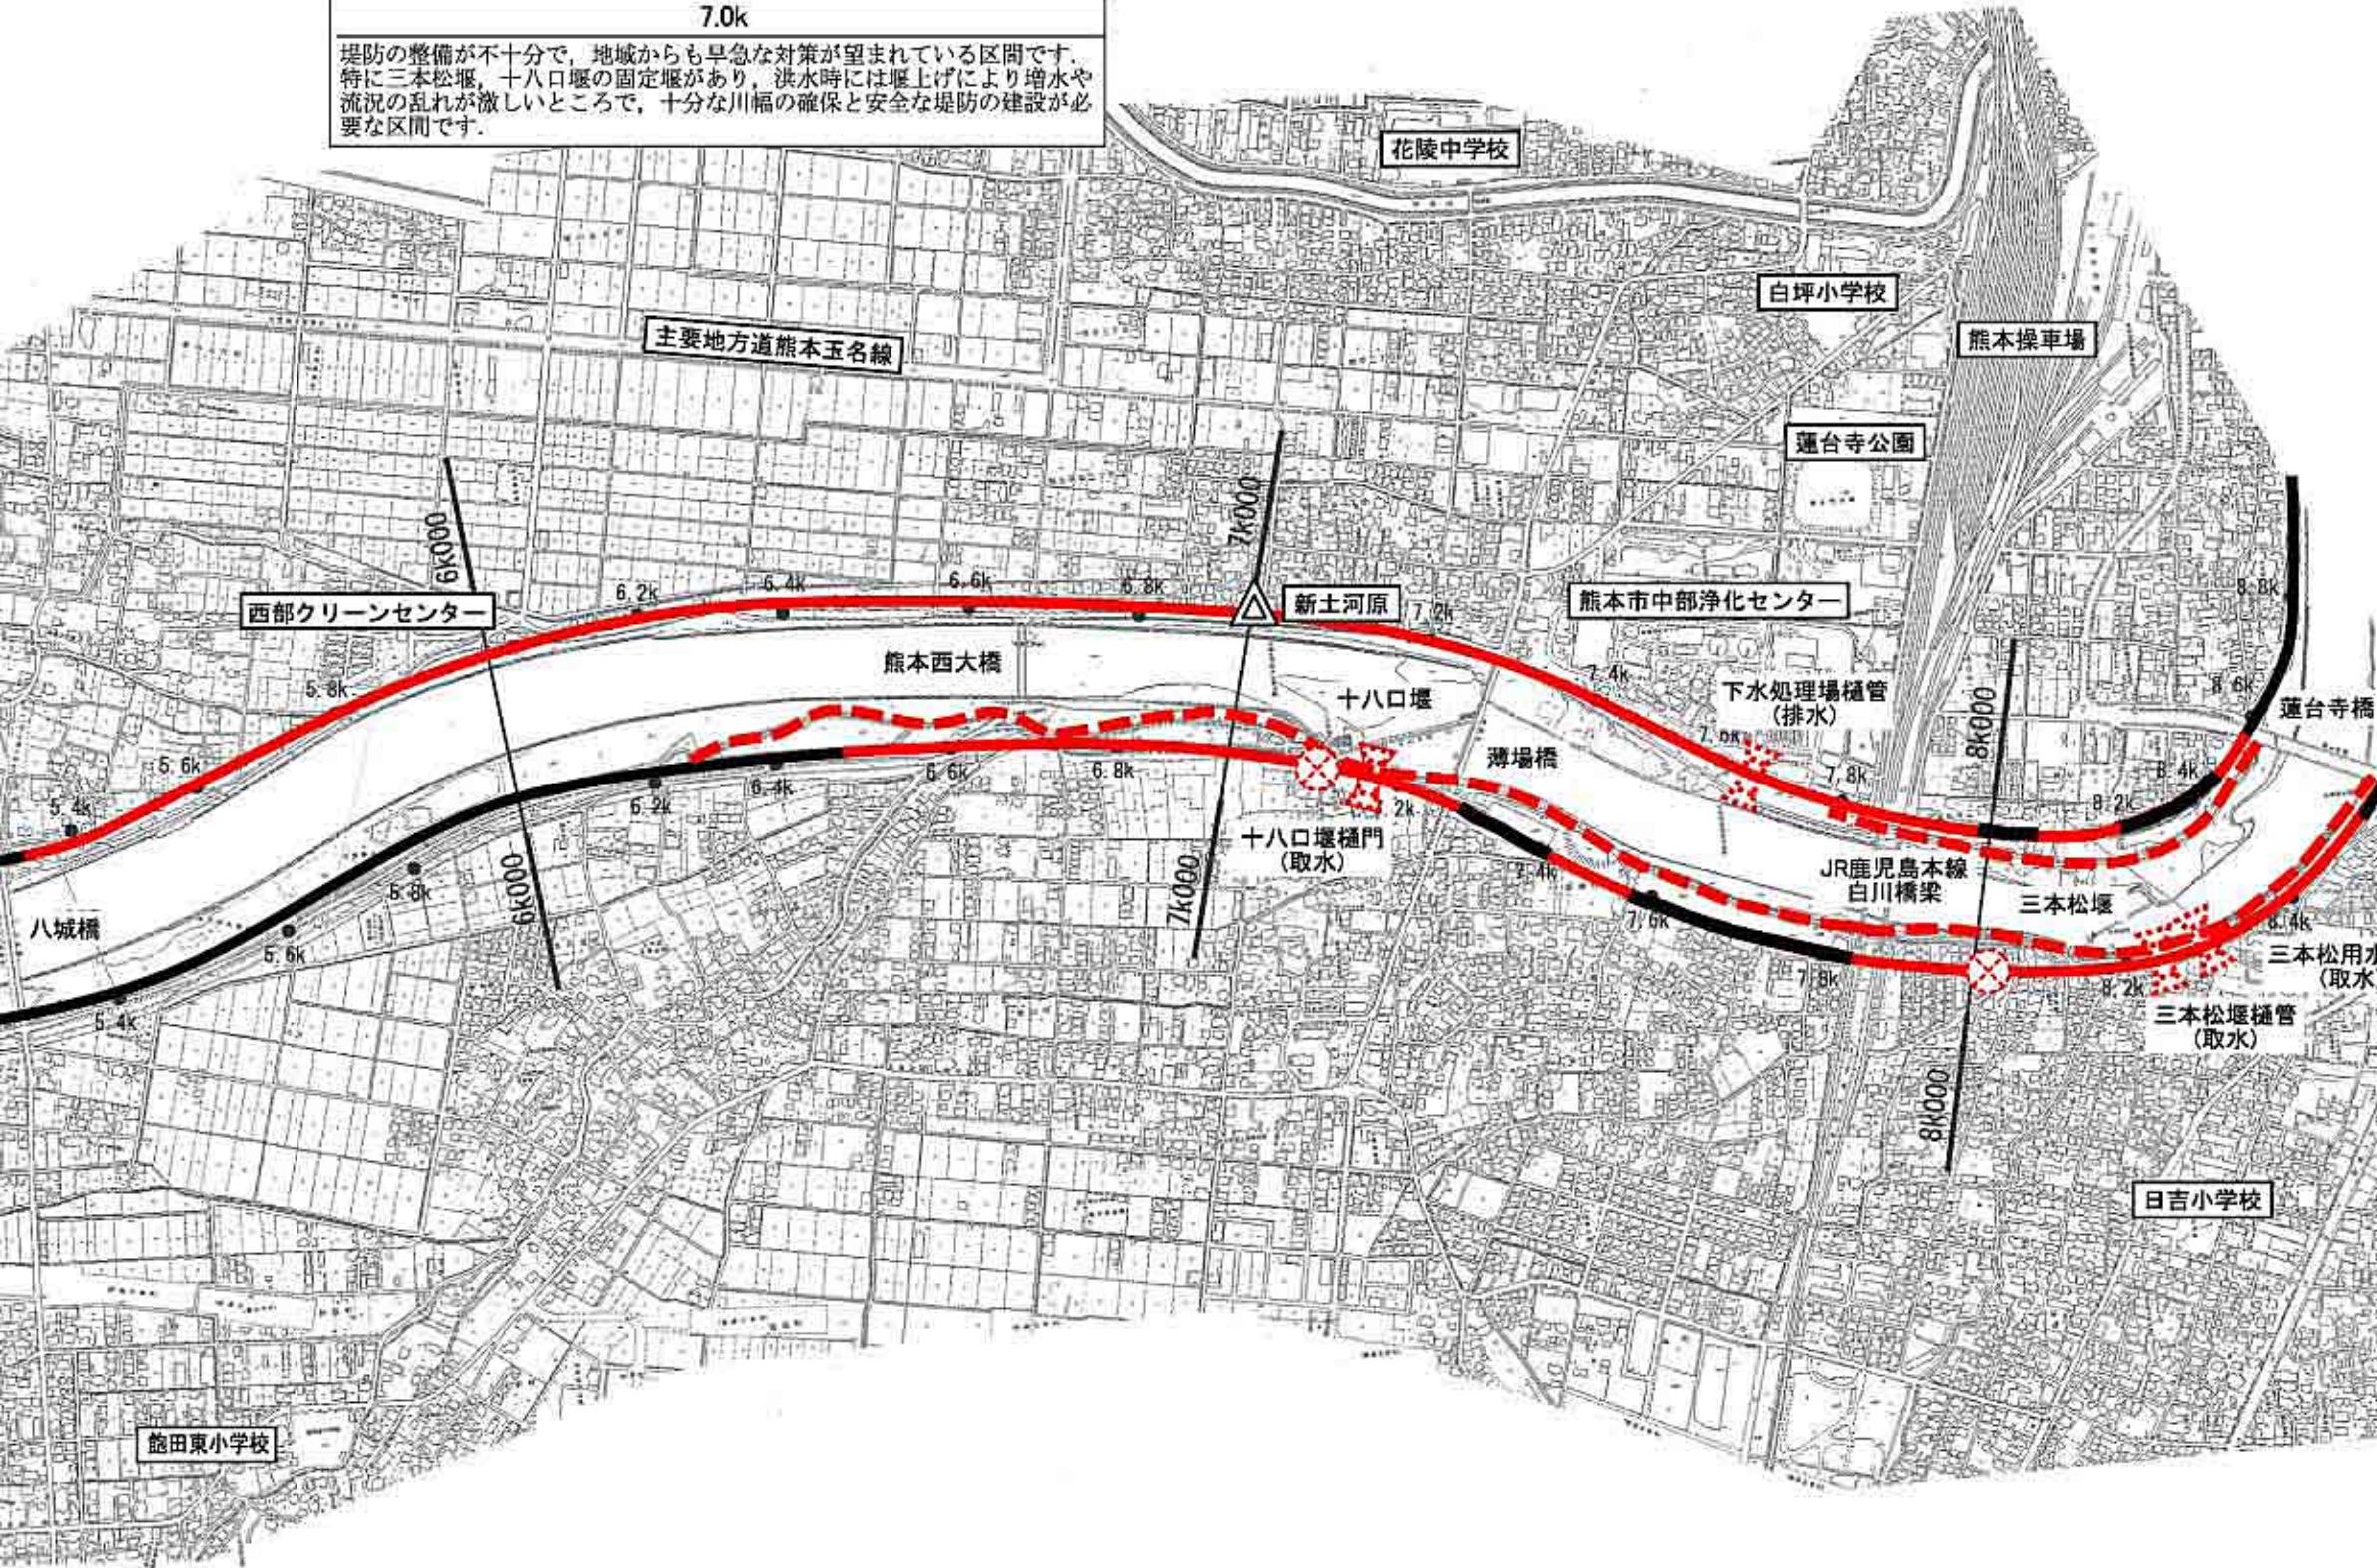
堤防の整備が不十分で、地域からも早急な対策が望まれている区間です。特に三本松堰、十八口堰の固定堰があり、洪水時には堰上げにより増水や流況の乱れが激しいところで、十分な川幅の確保と安全な堤防の建設が必要な区間です。
