平成27年度 白川・緑川学識者懇談会

【白川水系河川改修事業の進捗状況】

平成27年6月12日
熊本河川国道事務所

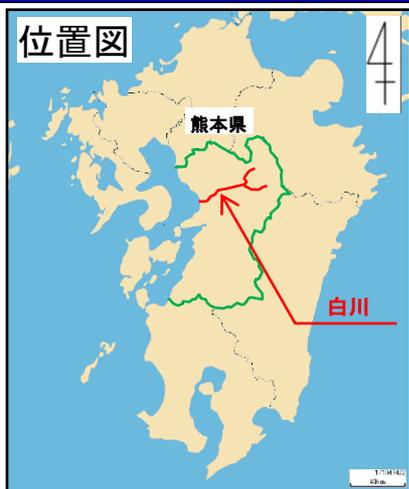
H27 実施箇所位置図【白川(熊本県)】

H27施工箇所 (都市基盤・激特・環境整備)

熊本市西区新土河原地区

旧堤防撤去、橋梁架替、築堤護岸 等

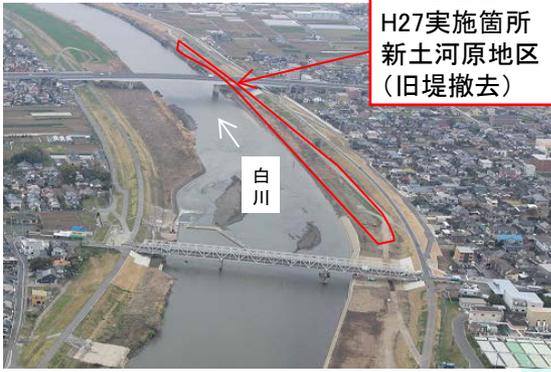
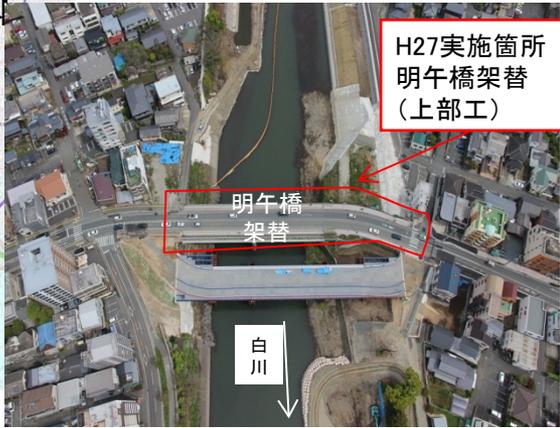
- 平成27年度は、**明午橋の上部工**及び、**新土河原地区の旧堤撤去**を実施。
- 平成28年度、明午橋架替の完成により緊特事業完了。

平成24年度												平成25年度												平成26年度												平成27年度												平成28年度											
	4	5	6	7	8	9	10	11	12	1	2	3	4	5	6	7	8	9	10	11	12	1	2	3	4	5	6	7	8	9	10	11	12	1	2	3	4	5	6	7	8	9	10	11	12	1	2	3	4	5	6	7	8	9	10	11	12	1	2	3
新土河原地区	築堤護岸												堤防完成																								旧堤防撤去																							
緑の区間 左岸側	低水護岸整備												水際工												高水敷整備												植栽工												護岸工、橋詰部整備											
緑の区間 右岸側	天端、橋詰部、階段工等整備																								低水護岸・水際工																								護岸工、橋詰部整備											
明午橋(新設)													仮橋設置												下部工(左岸橋台) 下部工(右岸橋台、橋脚)												取付道路																							
明午橋(撤去)																									河道掘削→流下能力確保												上部工												上部工											
明午橋(撤去)																									上部工撤去、下部工撤去(左右岸橋台)												下部工撤去(橋脚)												仮橋撤去											
明午橋～子飼橋 左岸側	築堤護岸																								築堤護岸												築堤護岸

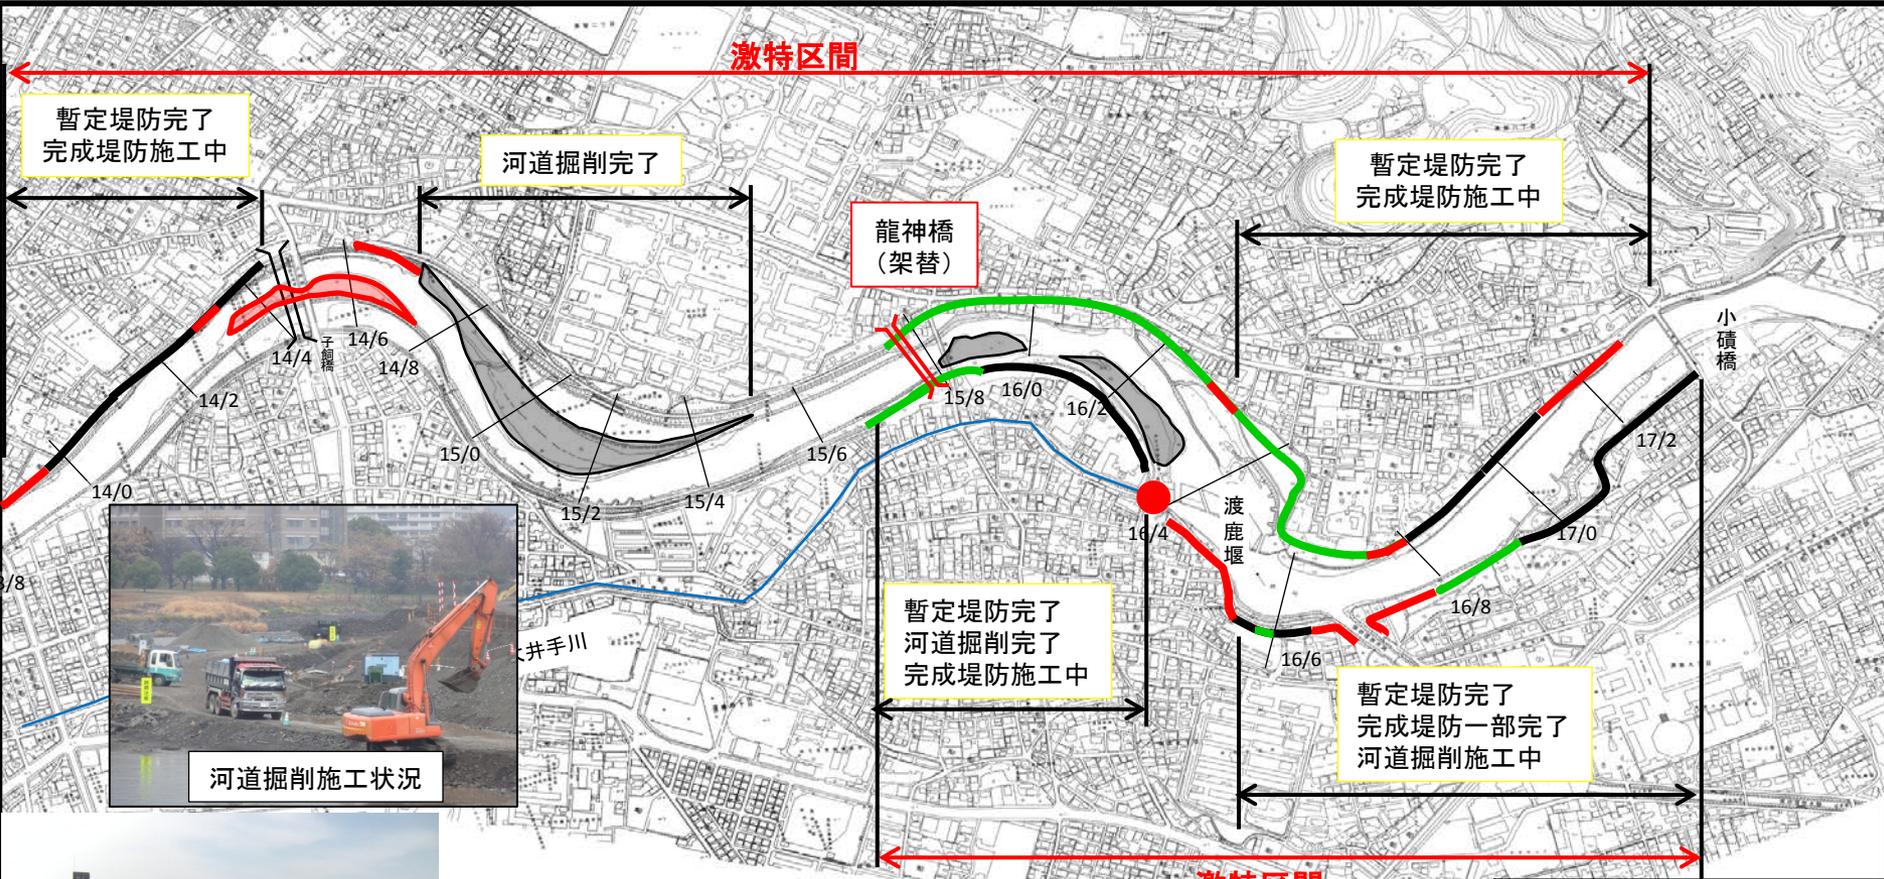
白川激甚災害対策特別緊急事業の進捗状況

- 平成24年7月出水を踏まえ、河川激甚災害対策特別緊急事業(激特)を平成24年11月に採択。
- 平成24年7月出水により越水した箇所について、約2kmの暫定堤防(被災水位までの)の施工が完了。現在、河道掘削及び堤防の整備を実施しているところ。
- 平成27年3月時点で全体工事費の約43%が進捗し、今後も用地取得を進めるとともに堤防整備をすすめる。

- 白川激特事業の概要(直轄分)
- ・事業区間: 白川13k800~17k300(L=3.5km)
 - ・事業費: 約123億円
 - ・事業期間: 平成24年度より概ね5年間
 - ・整備メニュー: 河道掘削、築堤、樋管、橋梁改築等

施工年次凡例	
	完了(完成堤防)
	平成27年度実施予定
	平成28年以降

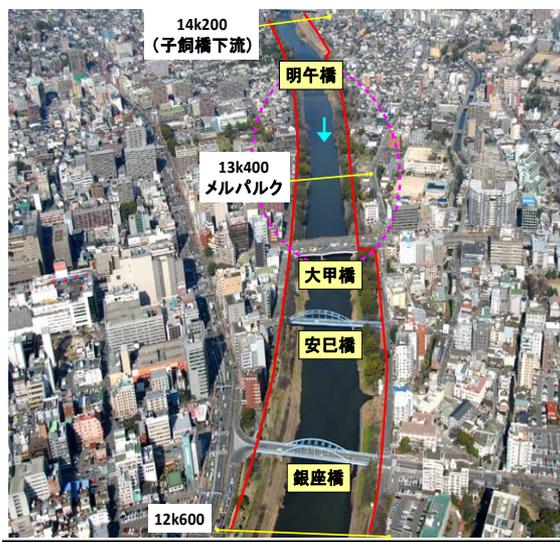
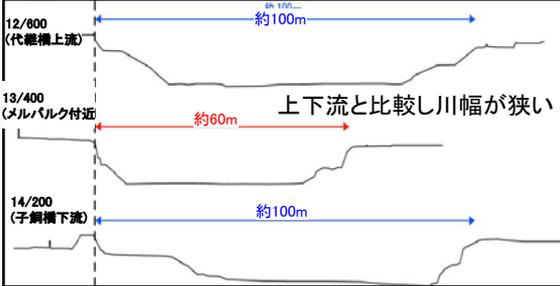
緑の区間の課題

治水面:
上下流と比較して極端に川幅が狭いうえに堤防が未整備のため、治水上非常に危険な区間。

環境・利活用面:
両岸の繁茂する樹木による景観や公園が熊本市民から親しまれており、保全を求める声が多い。

・緑の区間(大甲橋から明午橋間)は、樹木が両岸に繁茂しており、川面に映しだされる樹木や立田山などと相まった景観や公園が森の都くまもとを象徴する地域として熊本市民らから親しまれているが、この区間は特に川幅が狭く、堤防も整備されていなかったため、過去の洪水時に溢水氾濫が生じるなど治水上非常に危険な区間となっており、熊本市中心市街地を浸水被害から守るうえで重要な箇所となっている。

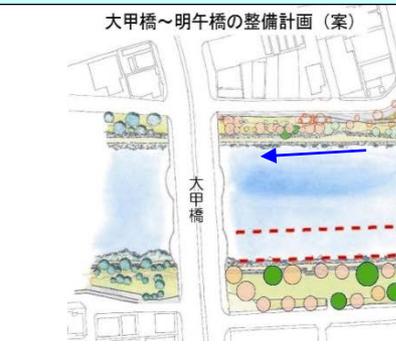
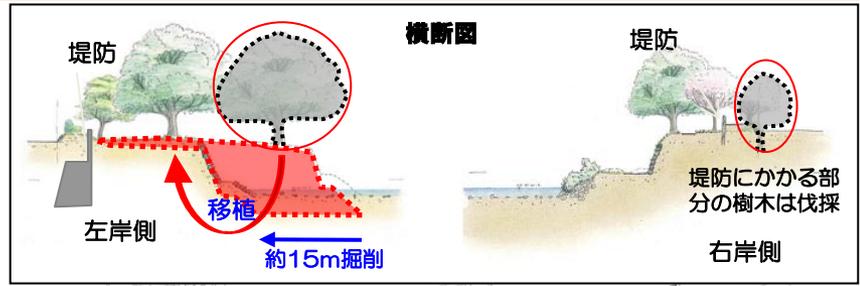
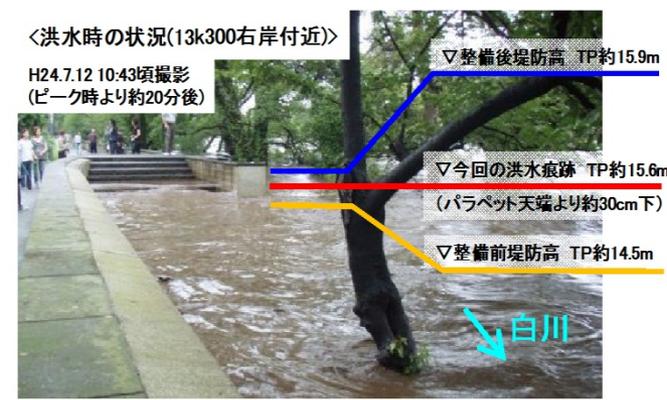
緑の区間の整備

白川市街部景観・親水検討会(H14.11~H16.3)において提案された景観・親水の設計の基本的考えを受け、白川市街部景観・利活用検討会を開催し、地域住民や専門家により整備方法、維持管理のあり方について検討を行った結果を踏まえ、緑の区間の整備手法を決定した。

・治水と環境の調和を図りながら整備していくため、限られた用地の中で治水と環境の調和を図るべく、堤防のデザインや水辺づくり、樹木の配置について住民の意向を反映しながら検討を進め、治水整備を実施した。
