☆☆ 白川・緑川水質保全協議会ニュース ☆☆

No57

水質事故ではありません
～鉄バクテリアの皮膜です～

白川・緑川水質保全協議会
事務局 熊本河川国道事務所 河川管理課

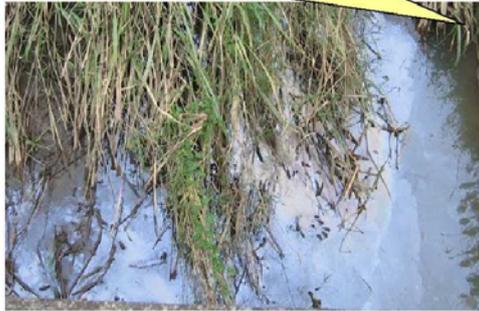
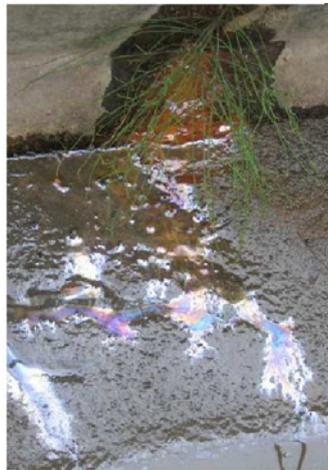
土壌中にいる鉄バクテリアという細菌が作り出した鉄の酸化皮膜は、油膜にそっくりです。暖かくなってくると、流れの少ないところで見られることが多いのですが、自然現象であり水質事故ではありません。

微生物膜がパリパリと割れた状況

臭ってみて、触ってみて、確かめます。

- ①油の臭いがしない。（ただし、植物油も臭いがしない）
- ②膜を指で触ると

膜状のまま。（油膜）

膜がパリパリとヒビ割れる。（鉄バクテリアの膜）
