# 植木バイパス 3工区【整備中区間】

九州地方整備局 熊本河川国道事務所

## 植木バイパス「鐙田地区」

## 植木バイパス「鹿子木地区」

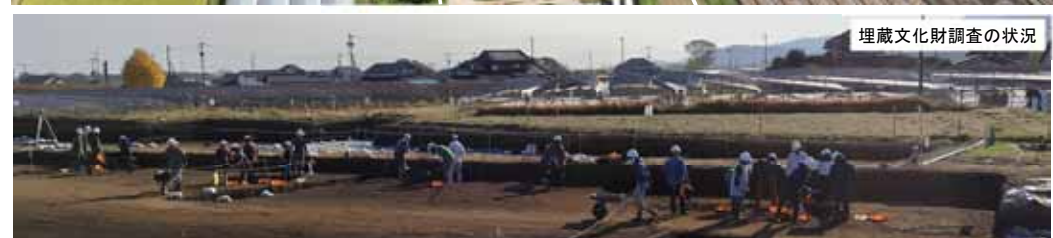
埋蔵文化財調査の状況

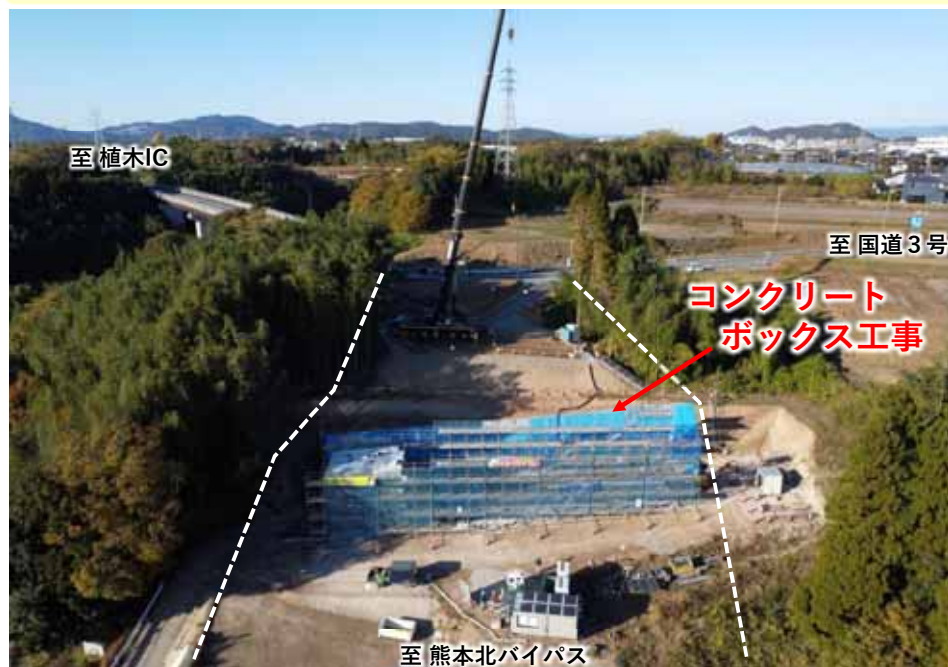
●工場で製作した部材（3分割）をクレーンで吊り上げ、組み立てていきます。1日に約3m施工し、12月で据付が完了しました。

部材の吊り上げ状況

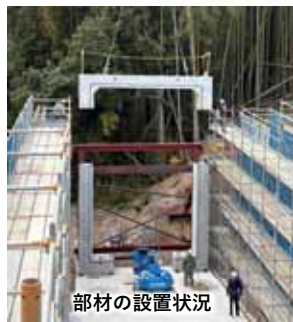
部材の設置状況

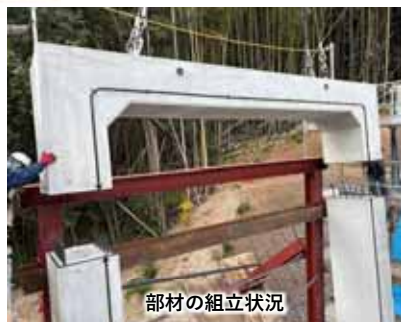
部材の組立状況

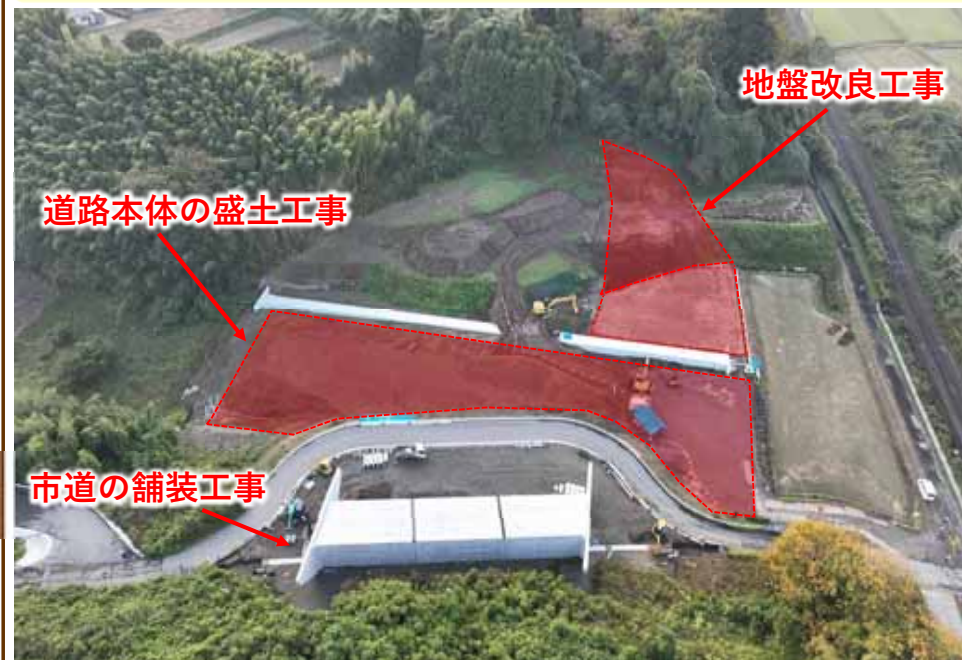
●鐙田②地区においては、弱い地盤を強くする**地盤改良工事**、**道路本体の盛土工事**及び市道ボックス部の**舗装工事**を行っています。

●12月で**市道の舗装工事が完了**しました。

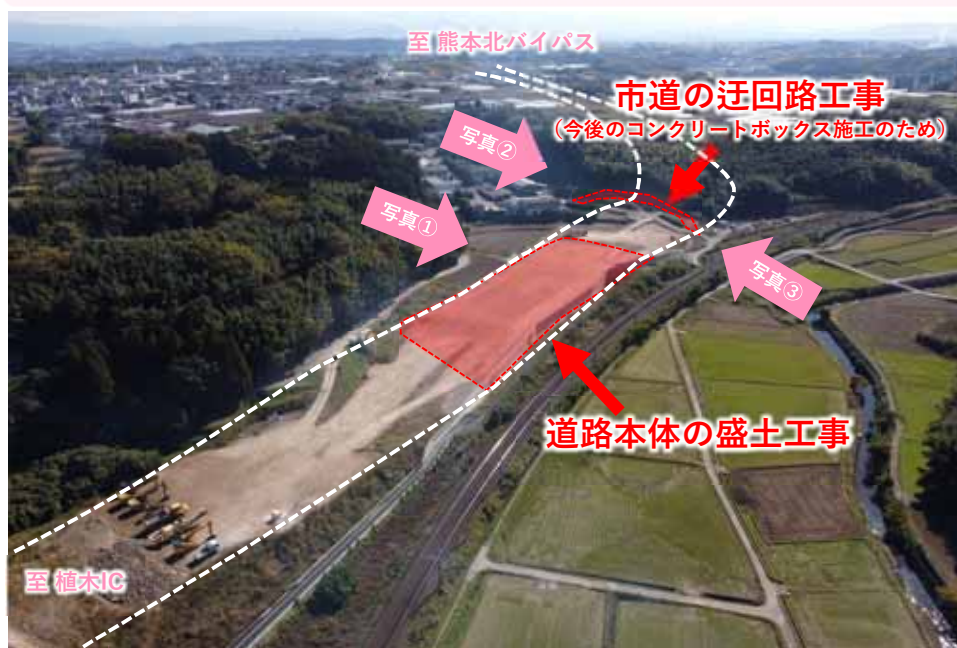
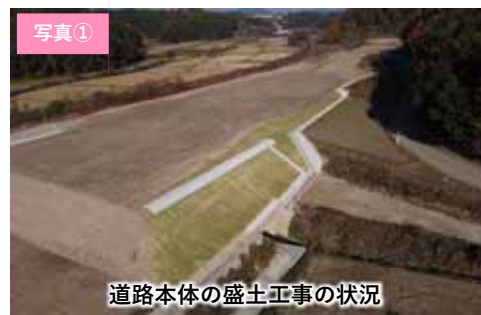
- 鹿子木地区においては、**道路本体の盛土工事**とコンクリートボックスを施工するための**市道の迂回路工事**を進めています。
- 本工事での道路本体の盛土工事は、排水構造物工、植生工含めて完了し、現在は市道迂回路の工事を進めています。

道路本体の盛土工事の状況

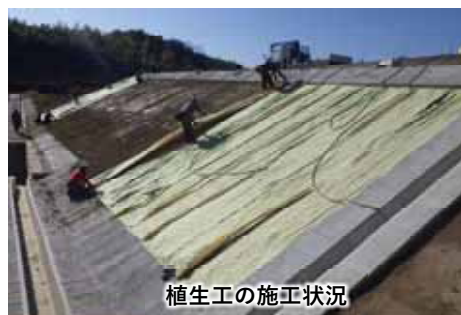
植生工の施工状況

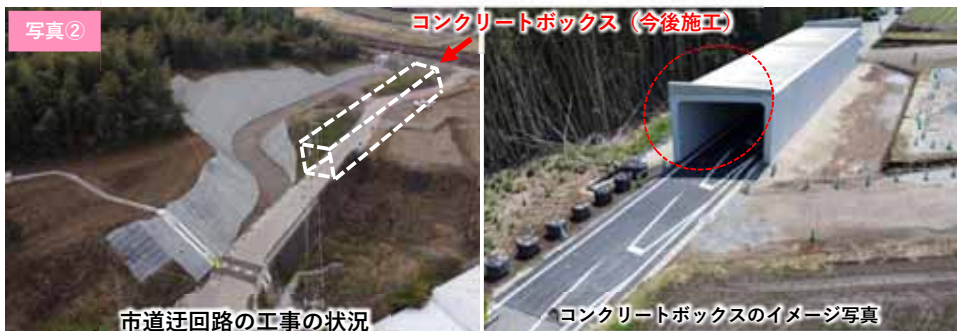
- コンクリートボックスを施工するための市道迂回路の工事においては、掘削工及び法面の植生工が終わりました。1月に舗装を行い、市道迂回路が完成します。

市道迂回路の工事の状況

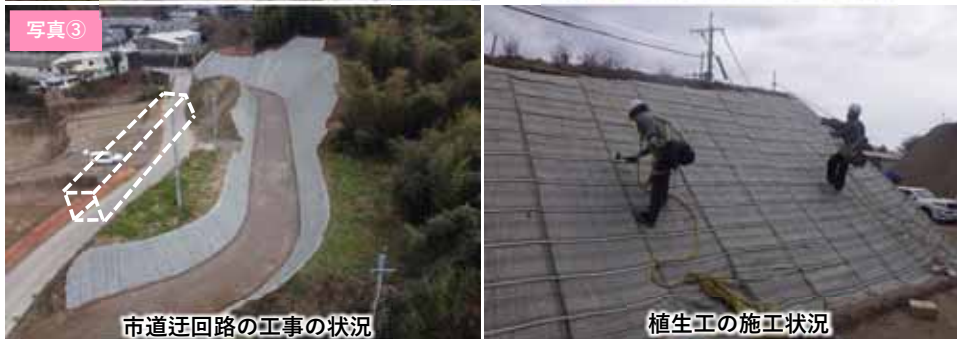
市道迂回路の工事の状況
