第3回 国道325号ルート・構造 に関する技術検討会

平成28年7月29日(金)
国土交通省九州地方整備局
熊本河川国道事務所

国道325号阿蘇大橋架け替え位置

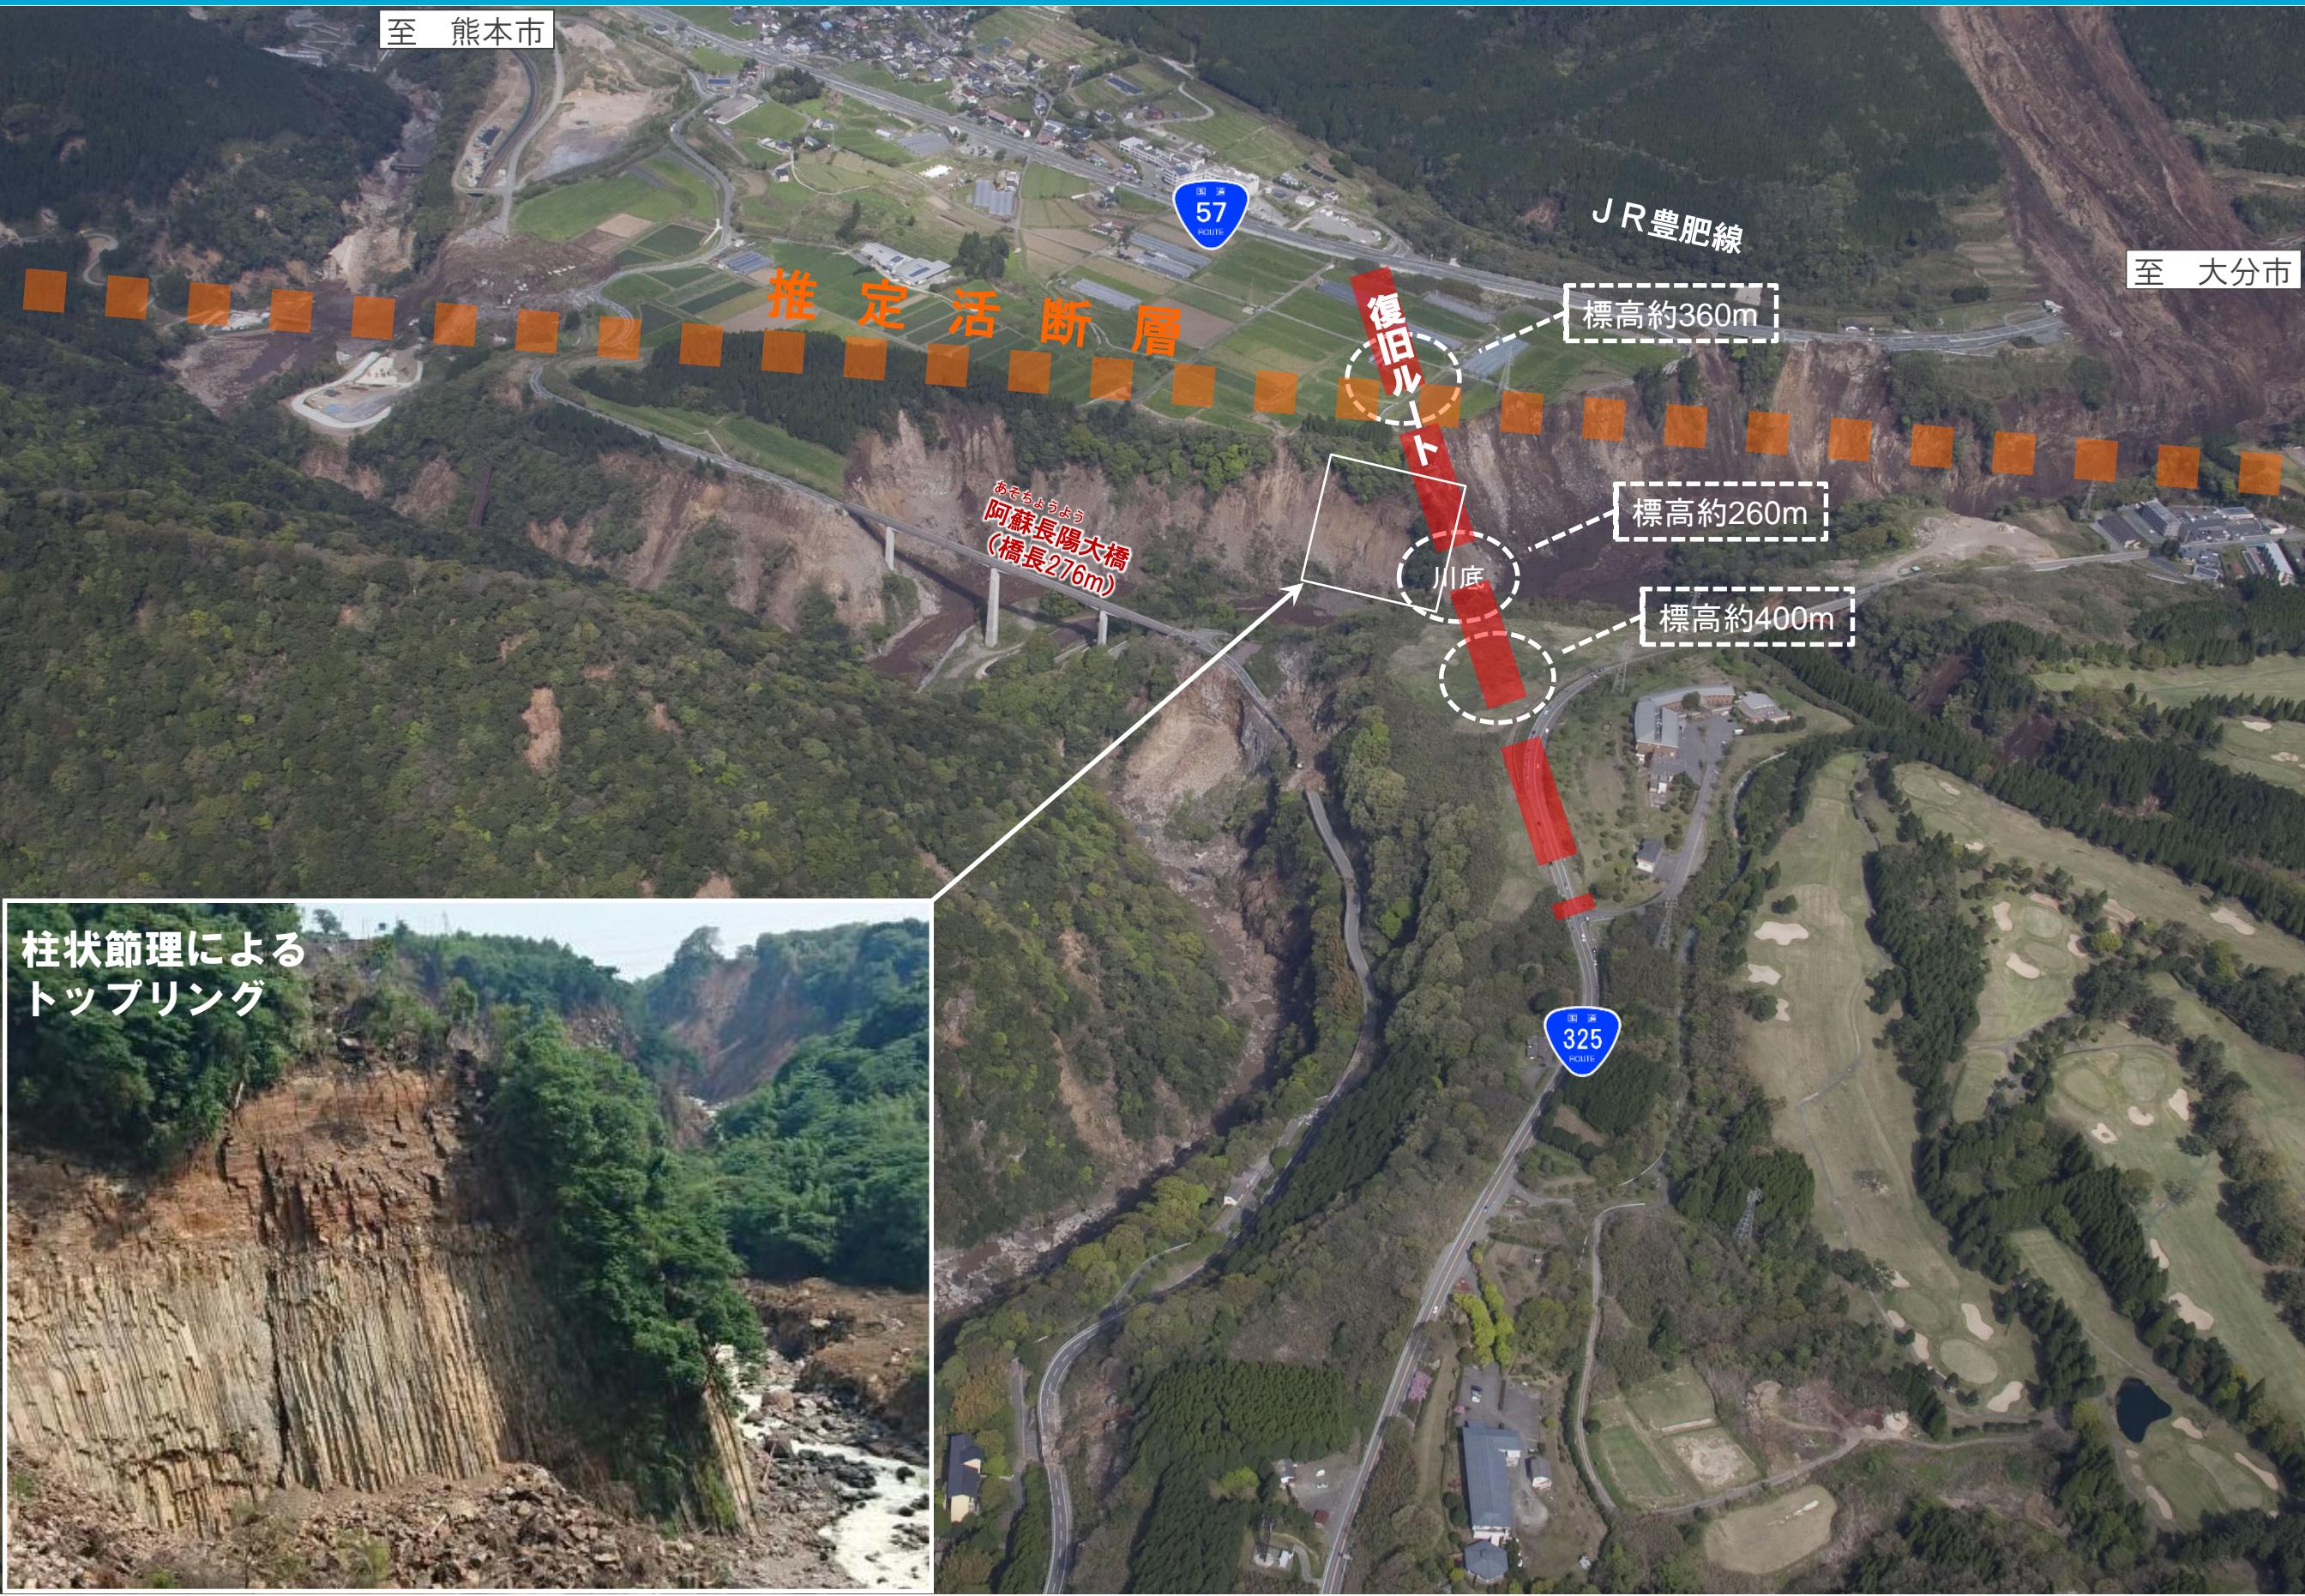
国道325号阿蘇大橋架け替え位置周辺状況

国立公園指定地域
 特別保護地区
 : 亀裂
 : 崩壊

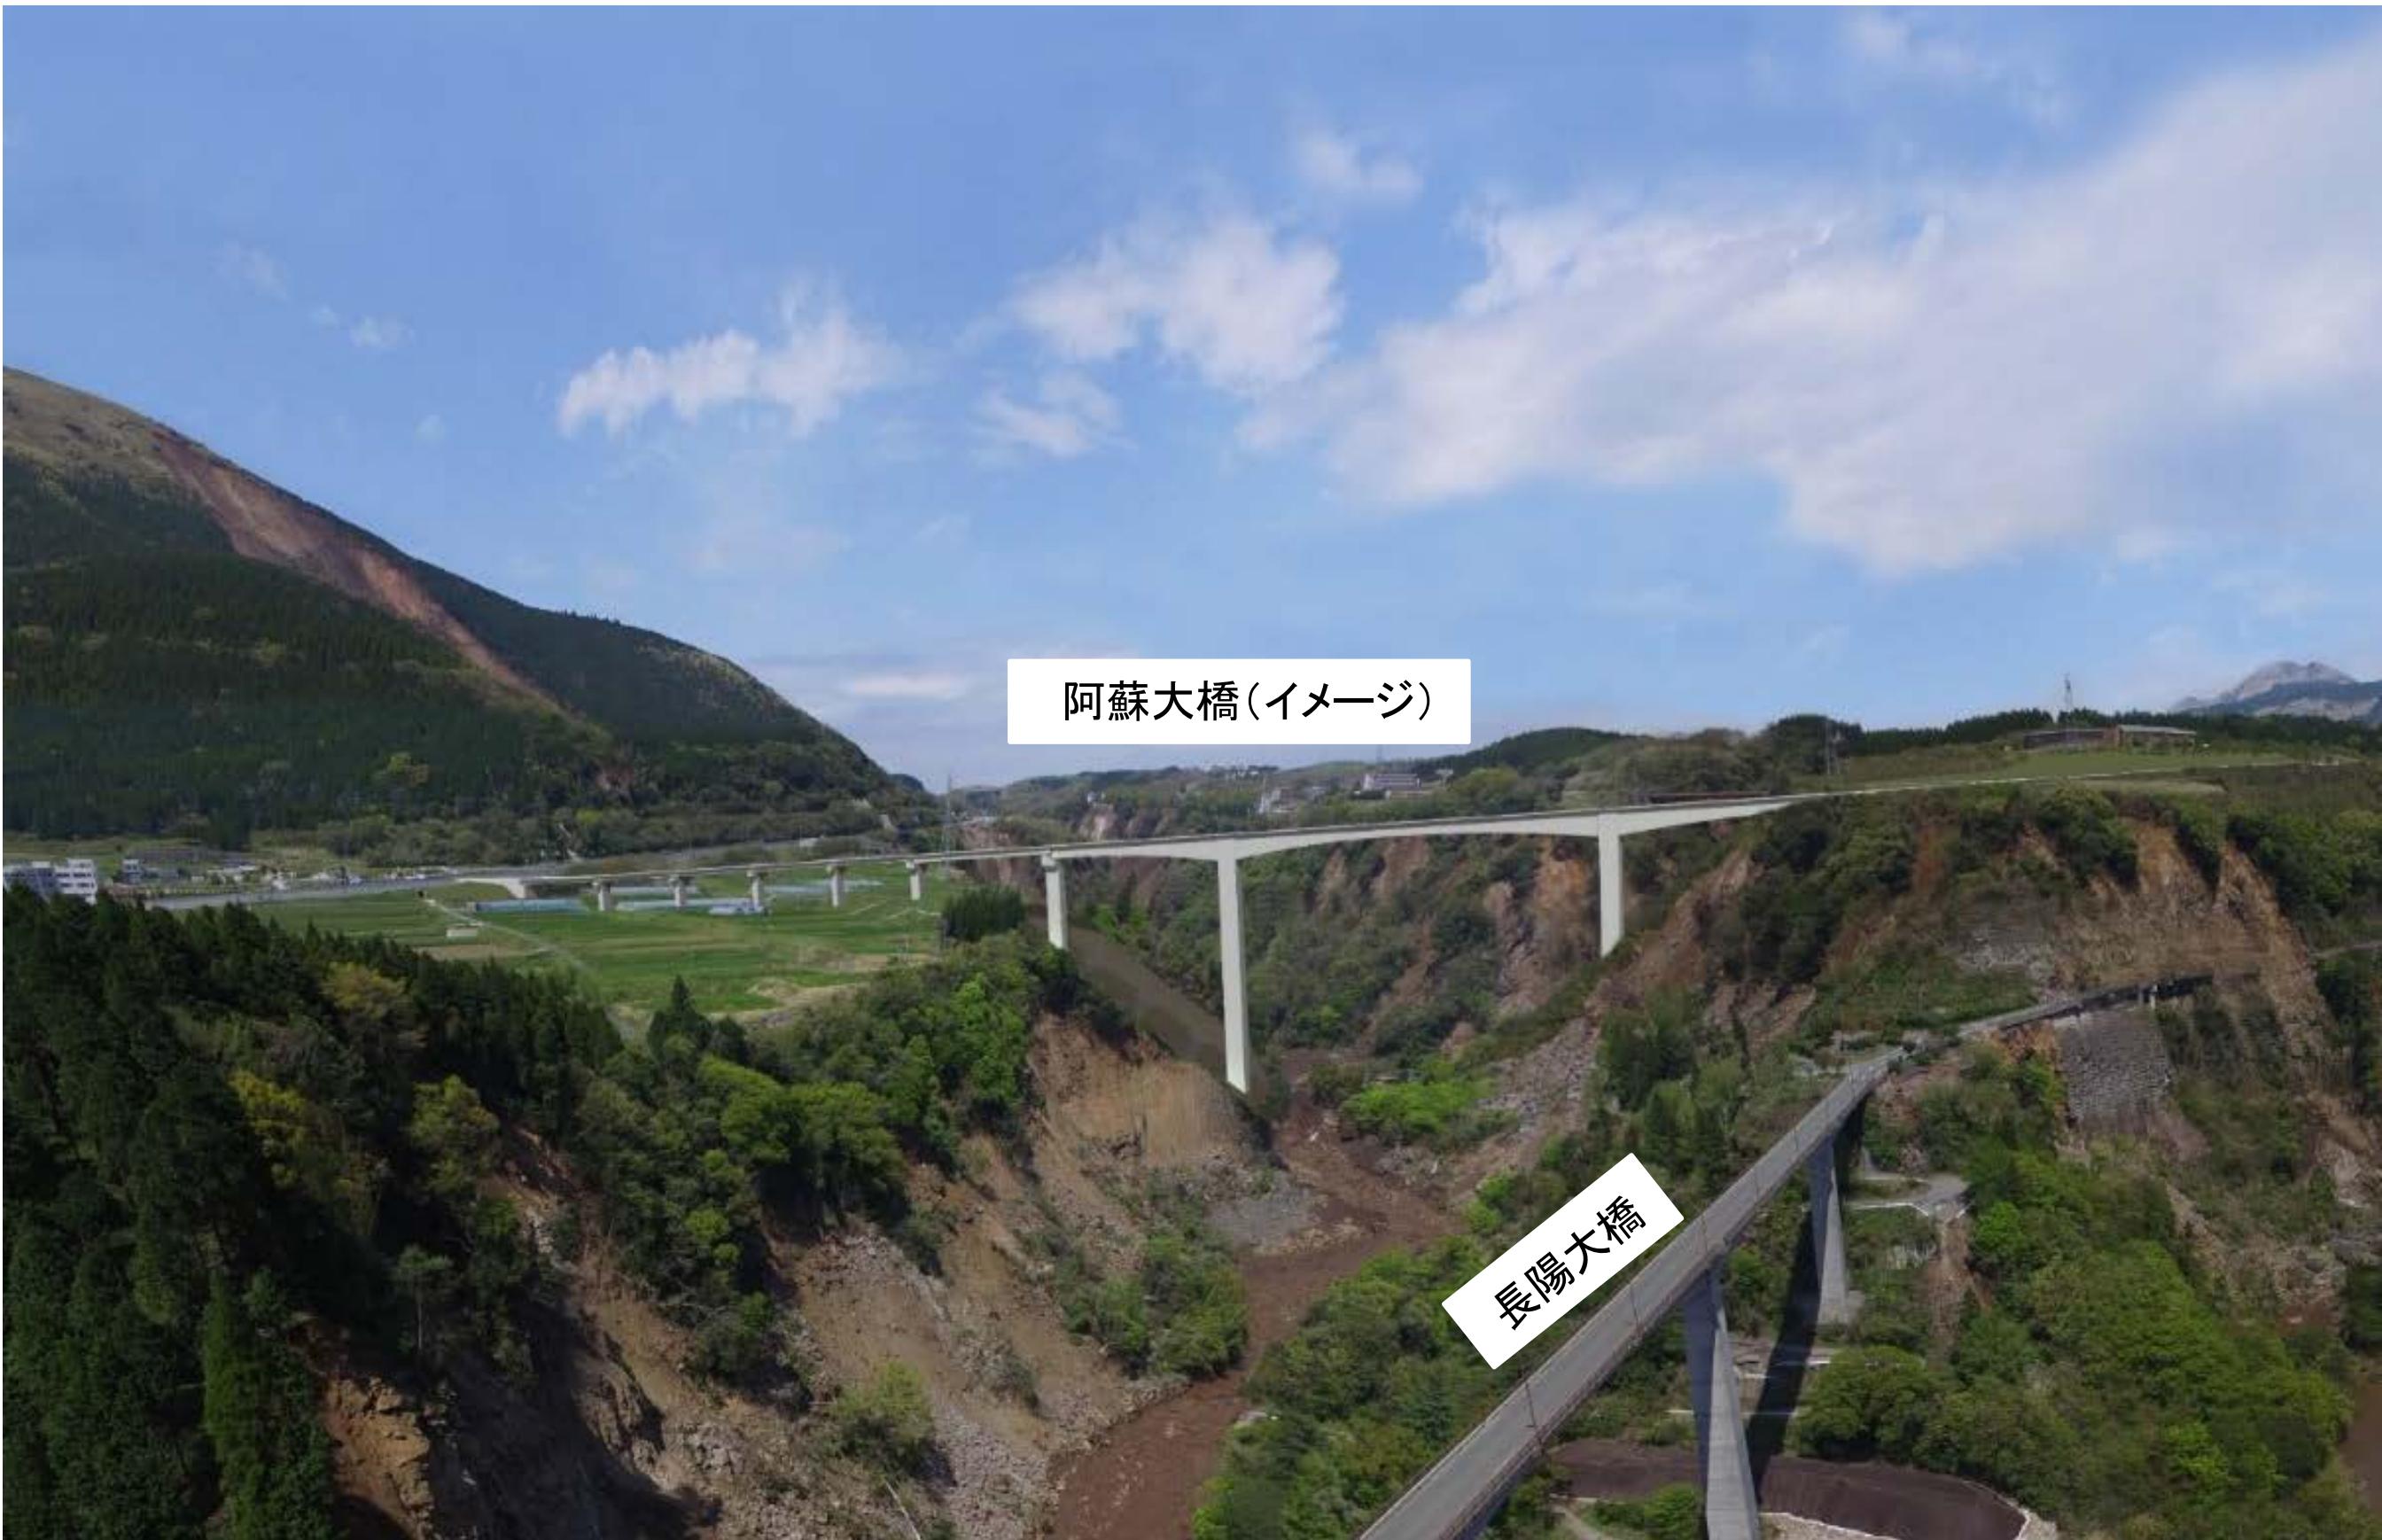
阿蘇大橋(イメージ)

＜安全性＞

- ・ 将来の地震で地盤変状が生じた場合でも橋の崩壊に至りにくい構造形式
- ・ 推定活断層の位置を避けた下部構造の配置

＜施工性＞

- ・ 工期の短い形式

＜景観性＞

- ・ 観光の玄関口としての景観性への配慮
