(大分側欠壊部)

国道57号被災状況

国道57号現道部 施工状況(大分側欠壊部)

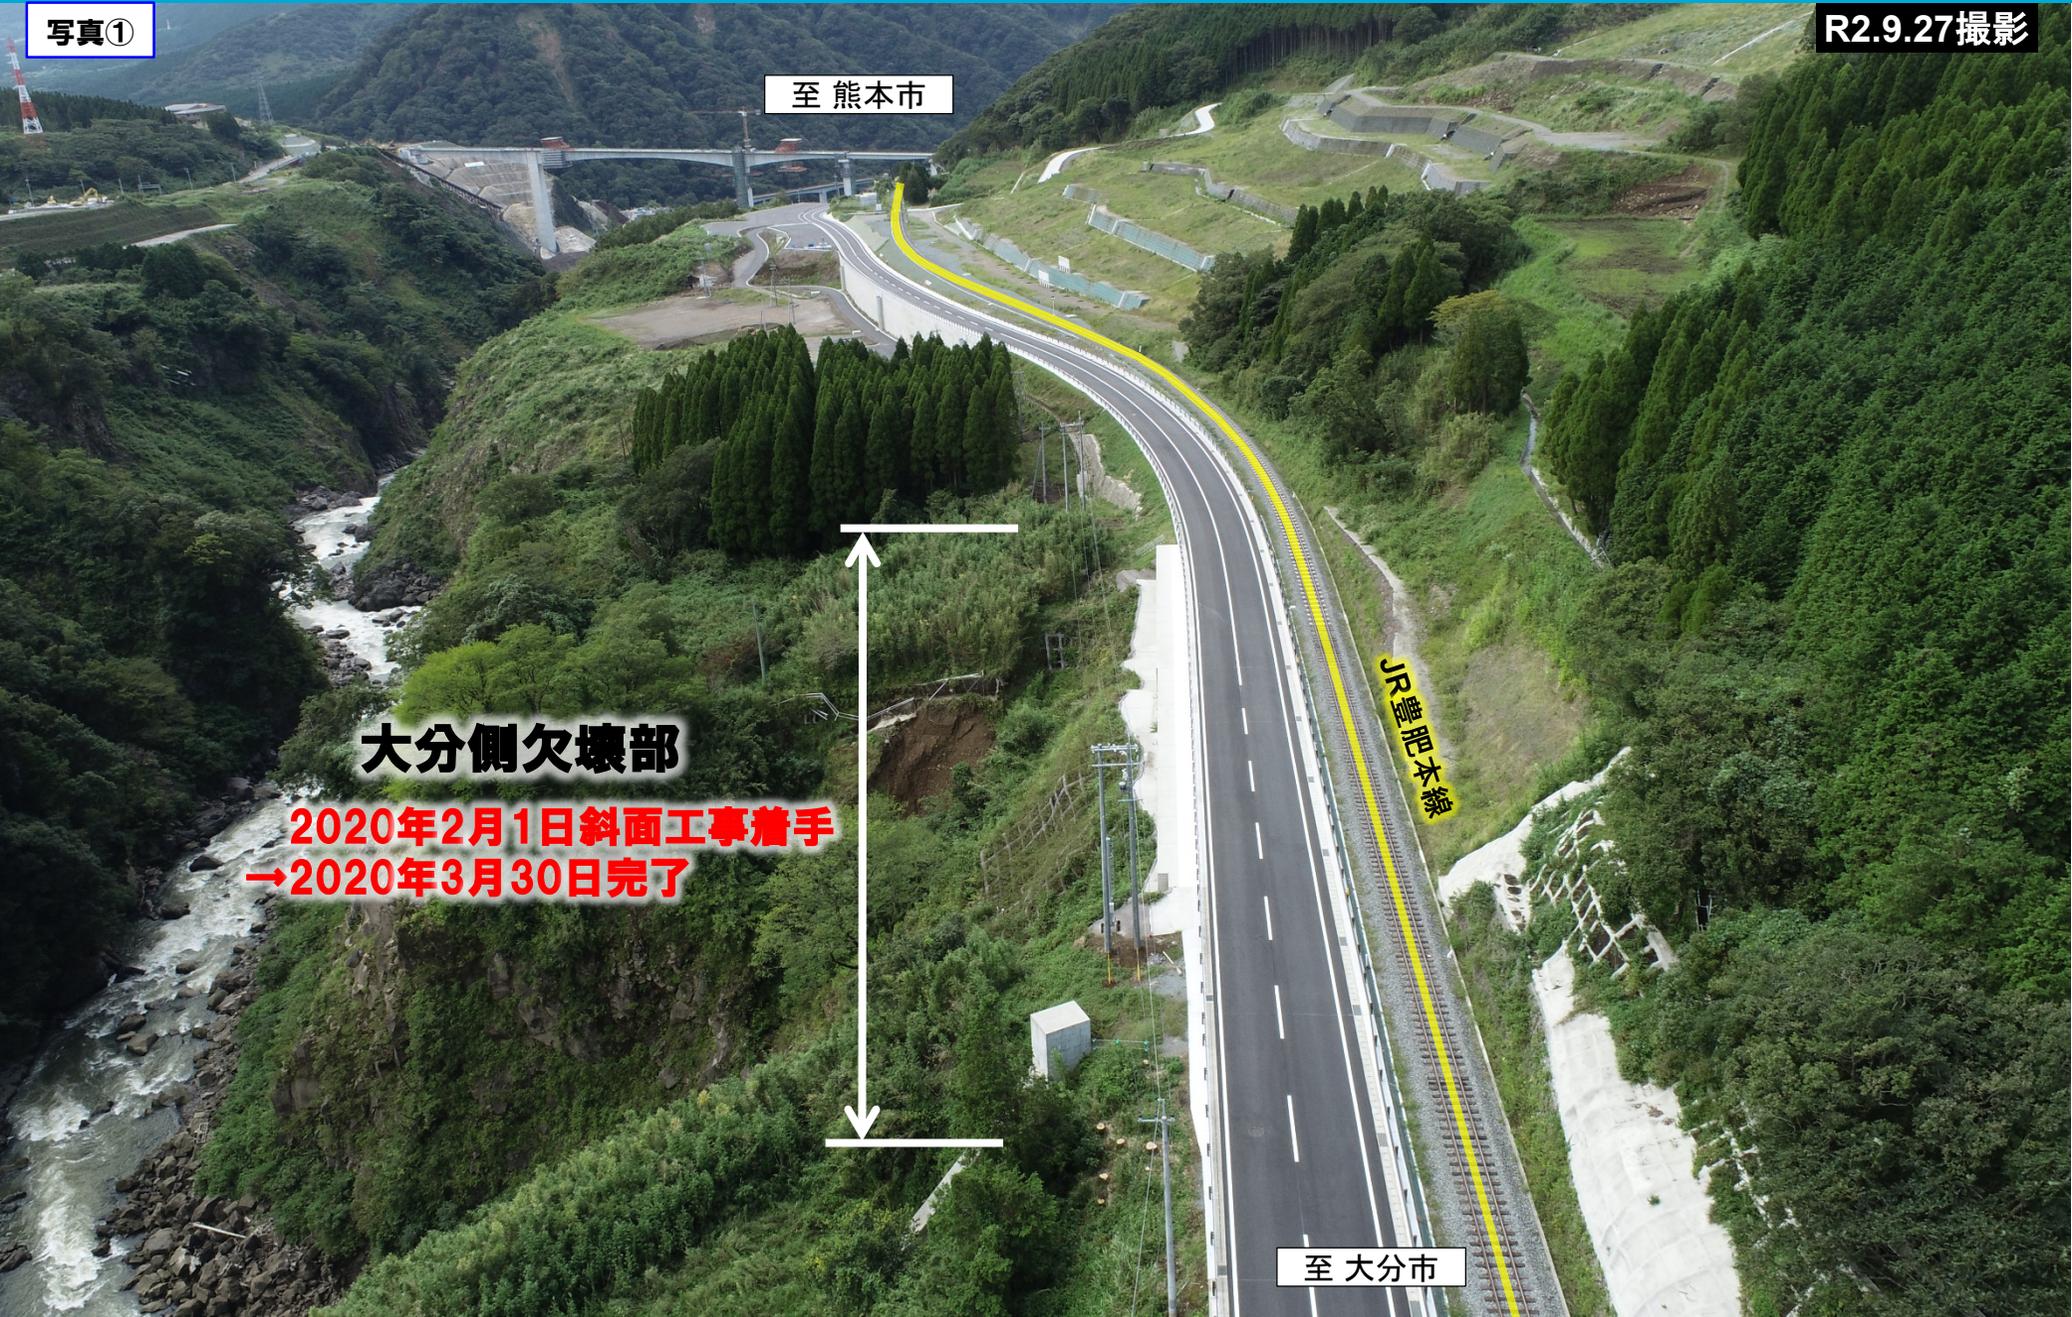
写真①

大分側欠壊部

2020年2月1日斜面工事着手
→2020年3月30日完了
