# 阿蘇山直轄砂防事業

# 阿蘇山・阿蘇カルデラにおける土砂災害対策に着手します

## 令和元年度 事業概要

国土交通省 九州地方整備局  
熊本復興事務所

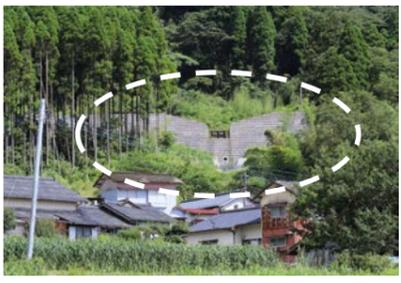
砂防堰堤の整備例

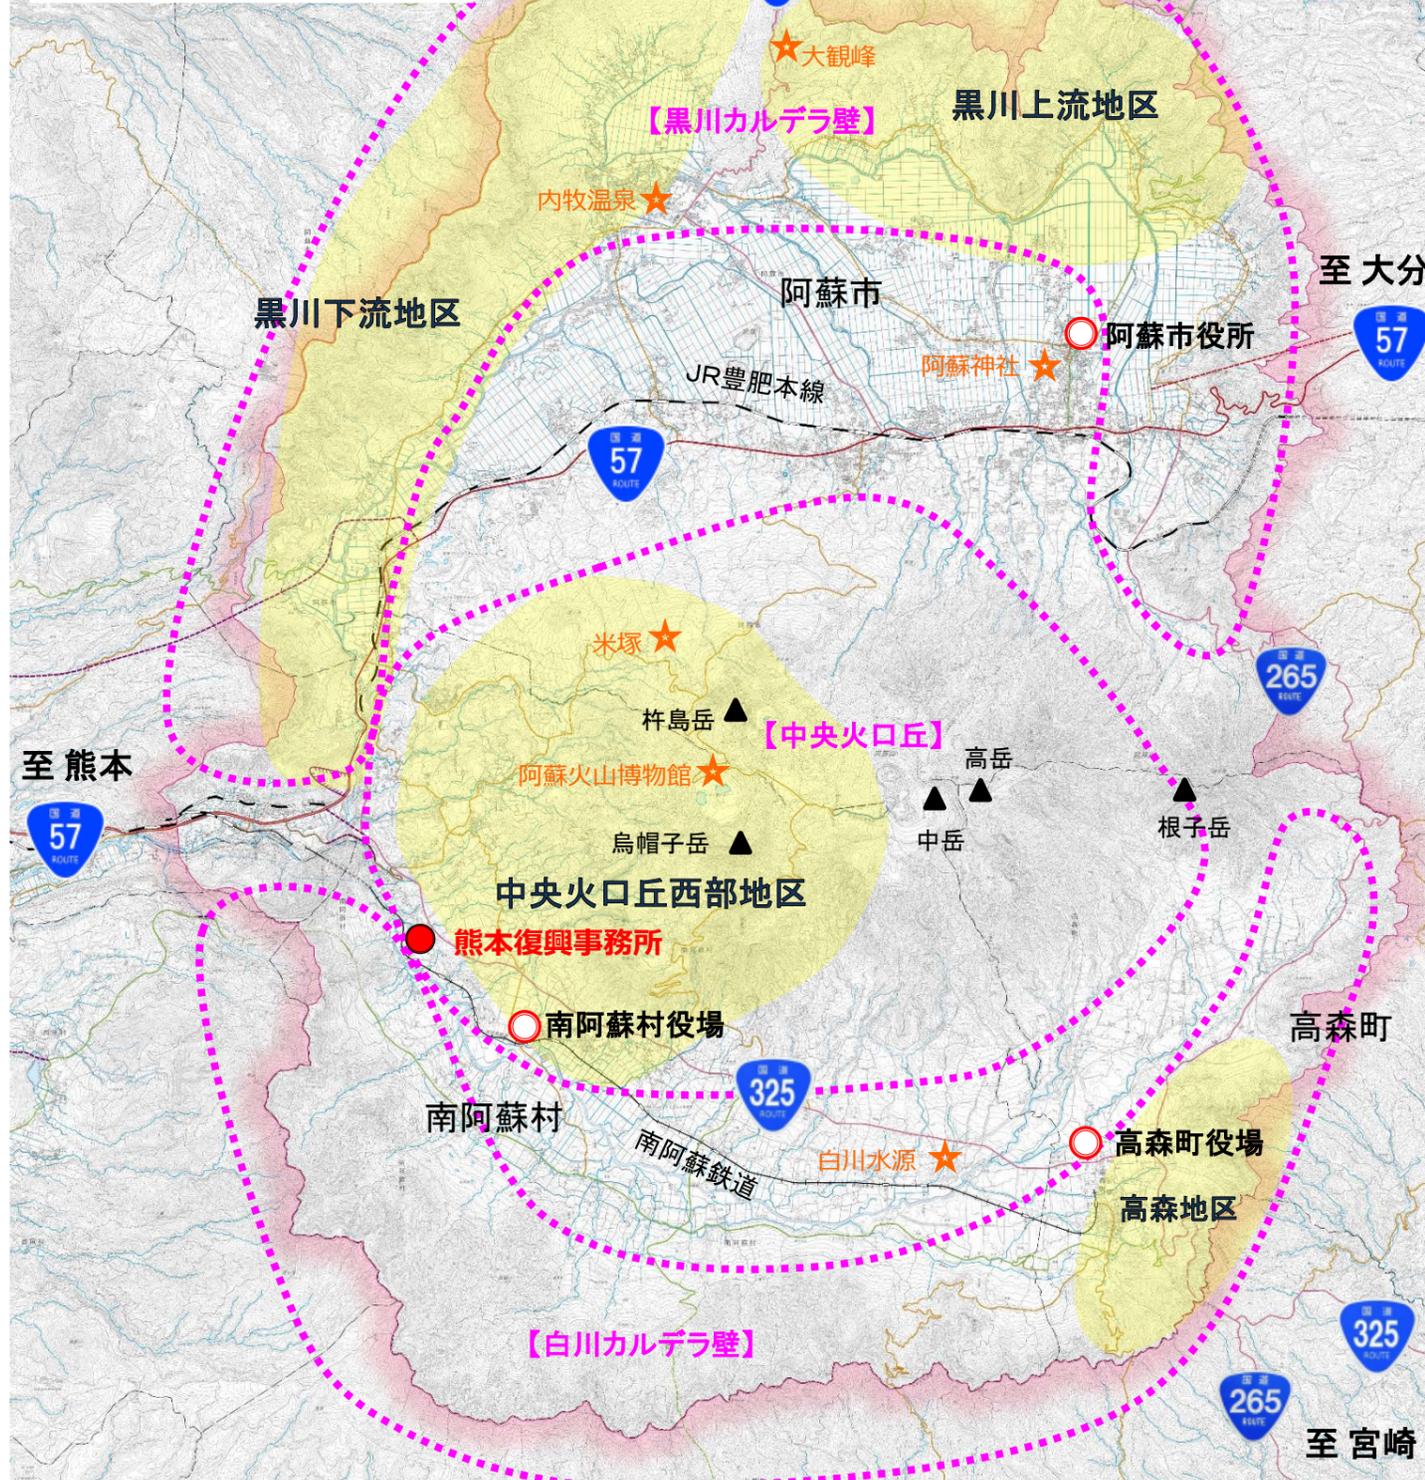
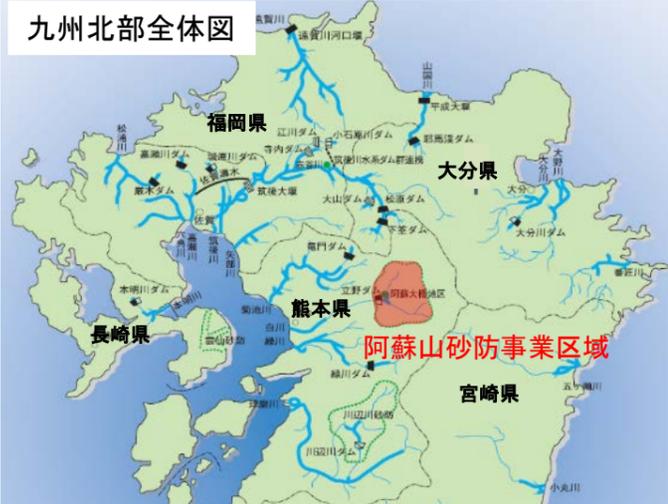
# 阿蘇山砂防事業区域

- 事業区域の中で土石流の発生のおそれがあるエリア
- 本事業における主な施設整備予定地区
- 事業区域
- 市町村界
- 主要河川

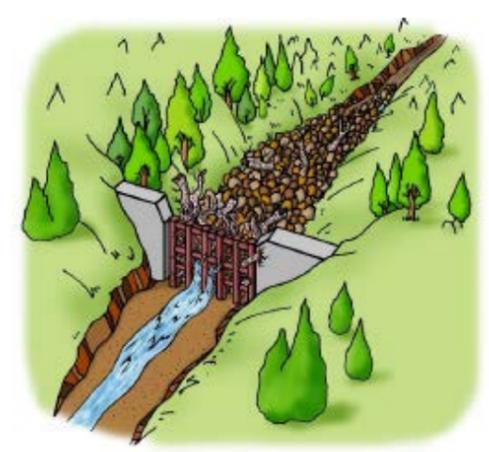
透過型砂防堰堤

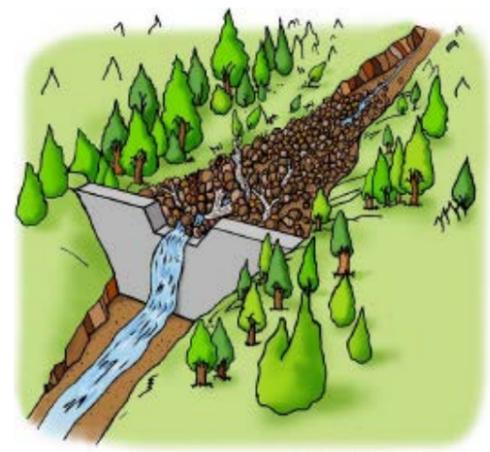
不透過型砂防堰堤

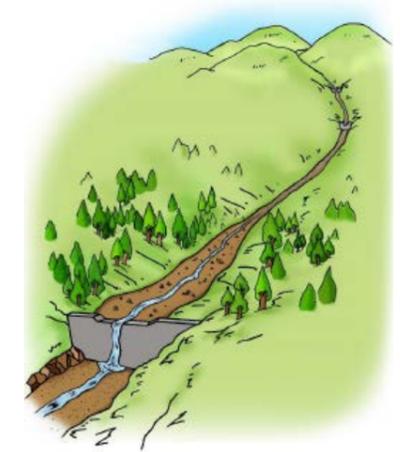
砂防堰堤の上流側では、土砂がたまって川の勾配がゆるくなり、川幅も広がるため、水が流れるスピードが遅くなります。

大雨が降り土石流が発生したとき、大きな岩、流木などを含む土砂は、砂防堰堤に引っかかり止まります。堰堤にたまった土砂は、次の土石流に備えたり、土砂ためる量を確保するため、取り除くこともあります。

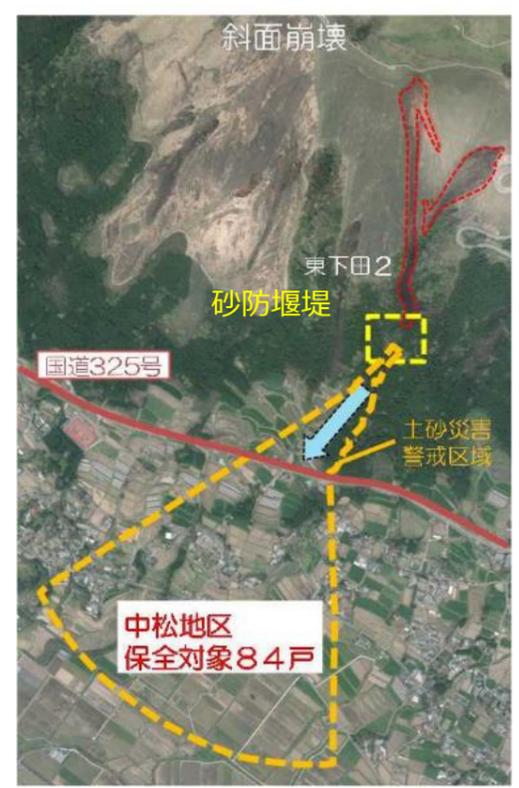
平成28年熊本地震や地震後の降雨により阿蘇山では多数の崩壊や土石流が発生しましたが、南阿蘇村中松地区では砂防堰堤が土砂を捕捉し、下流の被害を防止しました。

東下田2 砂防堰堤（熊本県阿蘇郡南阿蘇村中松）  
堰堤高：約9m 堰堤長：約59m

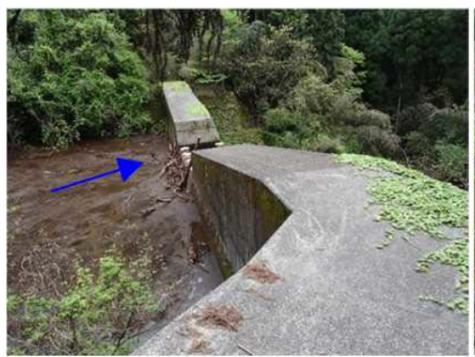
砂防堰堤上流側より

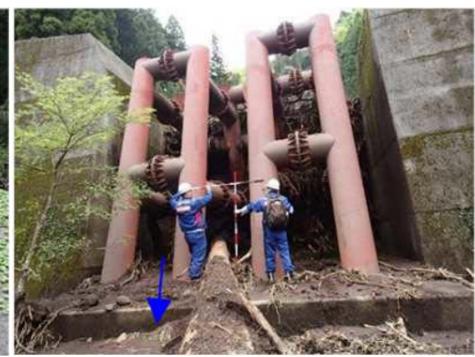
砂防堰堤下流側より
