阿蘇山・阿蘇カルデラにおける 土砂災害対策に着手します

令和2年度 事業概要

国土交通省 九州地方整備局
熊本復興事務所

阿蘇山直轄砂防事業

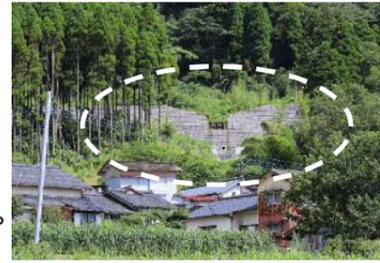
砂防堰堤の整備例

整備効果

砂防堰堤等の整備により土石流・流木対策及び土砂流出抑止・抑制し、家屋、国道57号、325号、JR豊肥本線への土砂災害を防止・軽減する。

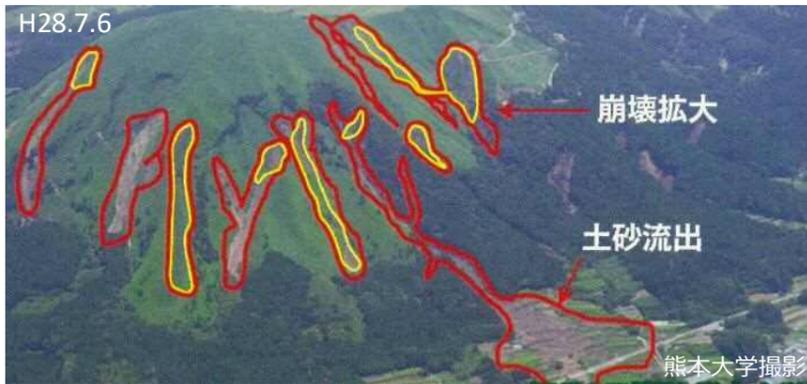
＜地震とその後の降雨による崩壊状況＞

平成28年熊本地震とその後の降雨による土砂災害
