# I . 侵食対策による効果・影響の 年次評価(案)の概要と今後の調査計画(案)

国土交通省・宮崎県  
令和2年12月18日

## ② 効果検証結果(平成30年度調査結果に基づく年次評価の総括)

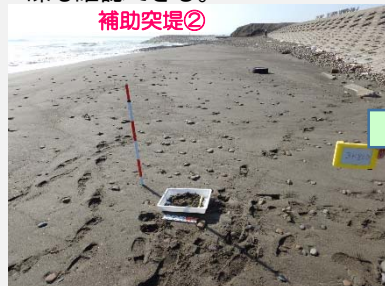
R2.2(養浜直後)

### 砂浜の状況(補助突堤②の約100m北側から南側を臨む)

・砂が大部分を占める。点在する礫も確認できる。

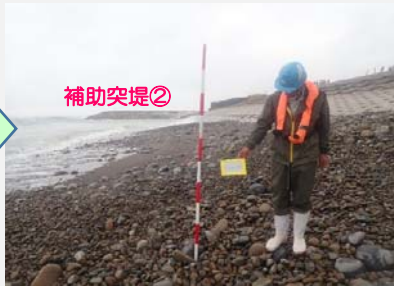
R2.9.16(台風後)

・砂分が減少し、礫分が残っている

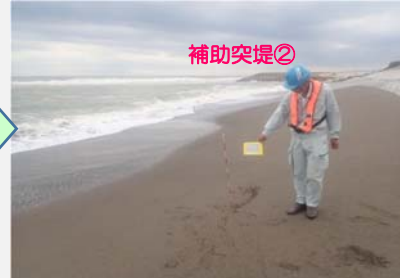
R2.10.16(台風から約1か月後)

・砂が戻り大部分を占める。砂の下には礫が確認できる。

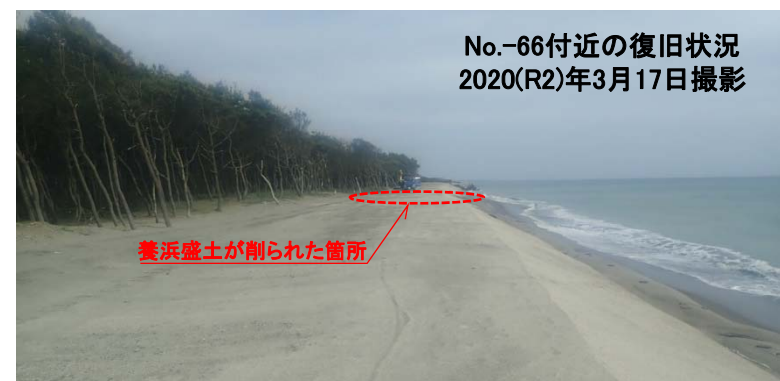
## 動物園東No.-66断面の復旧

- ・2019(R1)年は8月の台風8号, 10号等、高波浪が作用したが、地盤が低くなっていたサンドバックの新設箇所を含め浜崖の顕著な後退を防ぎ、背後地を守ることができた。
- ・なお、動物園東北端120m区間を2019(H31)年3月に完成させている。その南側であるNo.-66断面で、連続する台風により養浜盛土の一部が削られたが速やかに復旧を行っている。

- 2019(R1)年は、宮崎県に上陸した台風8号により、10年確率相当(波高※9.7m)の高波浪を観測した。さらにその1週間後には、台風10号が宮崎海岸の東側を比較的ゆっくりと北上したため、年数回波相当以上の波が大潮の満潮3回と重なるなど、連続して高波浪にさらされた。
- サンドバックの天端を超える波浪が繰り返し作用してサンドバック上およびサンドバック背後の養浜が流出し、部分的にサンドバックの軽微な破損があったが、浜崖の後退は防ぐことができ、事業の効果を確認することができた。
