# 防災

## ～九州の多様な災害リスク～

## 防災用設備 ～宮崎河川国道事務所で保有しています～

## 水門等の遠隔操作化、ゲート高速化の整備

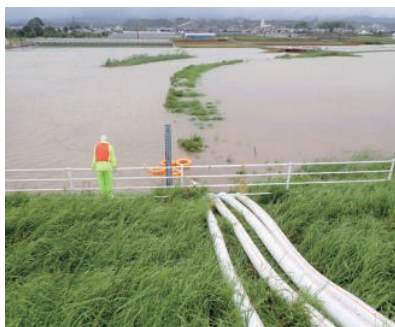
▲排水ポンプ車による排水作業  
(令和6年8月 西都市)

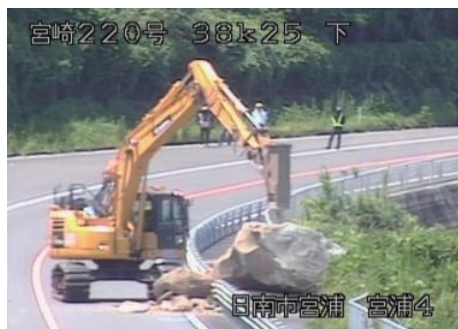
▲遠隔操縦操作（ロボ QS）を使用した落石撤去作業  
(令和6年8月 日南市)

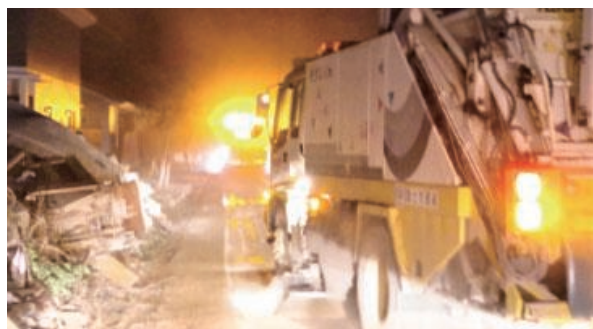
▲災害対策車（路面清掃車）による清掃作業  
(令和2年7月 熊本県人吉市)

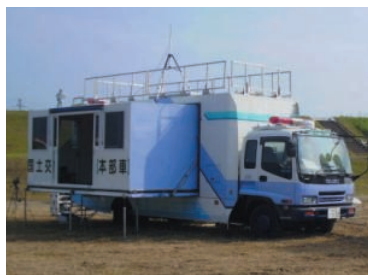
### 対策本部車

災害現場で指揮などを行う現地の本部基地として威力を発揮します。

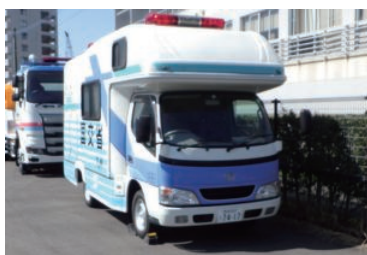
### 待機支援車

災害時、復旧活動を支援するために休憩、仮眠などができる設備を備えています。

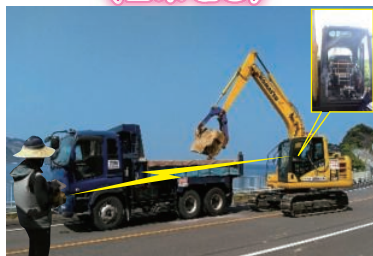
### 簡易遠隔操縦装置 (ロボQS)

2次災害の恐れがある危険な現場でバックホウを遠隔操作します。

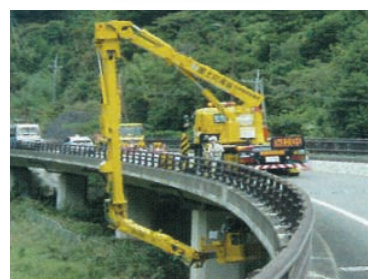
### 橋梁点検車

地震等発生時の点検を行い、橋梁の異常や損傷等の有無を確認します。

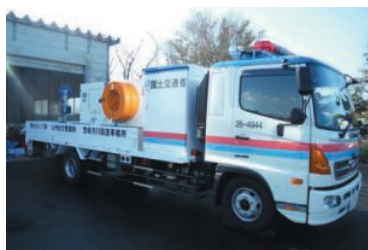
### 排水ポンプ車

車両に水中ポンプを搭載し、浸水被害が発生した箇所での排水運転を行います。

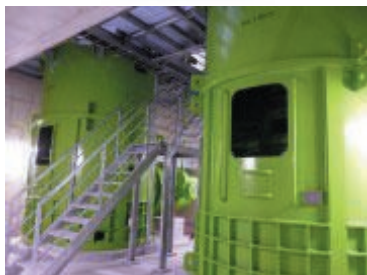
### 排水機場

出水時に支川の水を本川へ排水します。

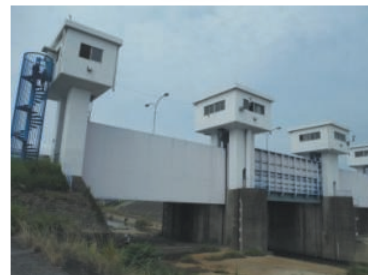
### 水門

出水時には水門を閉じて、本川の水が支川へ流れ込むのを防ぎます。

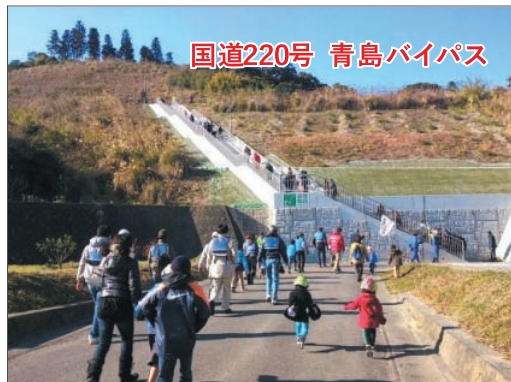
国道220号 青島バイパス (避難訓練の様子)

津波浸水区域を高盛土構造で通過する一般国道220号において、津波災害時に地域住民が安全に避難することができる緊急避難路(階段)を整備しています。

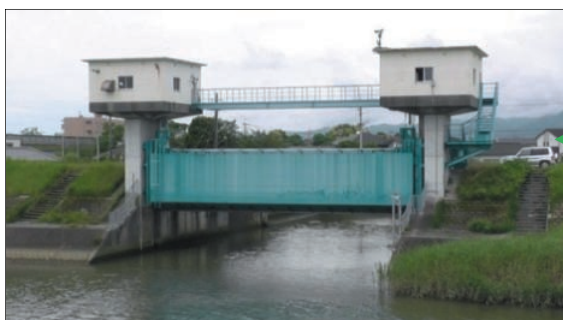
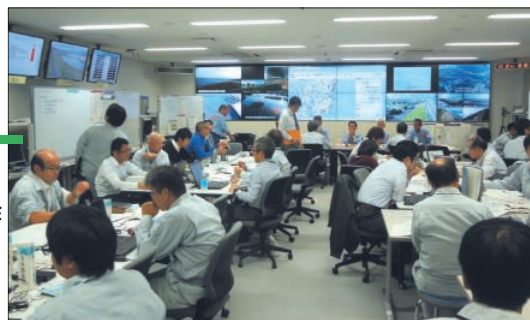
津波対応管理施設 (山内川水門)

津波の遡上に迅速に対応するため、水門等の遠隔監視操作システムの整備や水門の開閉装置改造(ゲート全閉操作に要する時間を約3分の1に短縮)を実施します。

光ファイバー

遠隔で  
監視・操作

〔山内川水門の場合〕ゲート全閉操作に要する時間を約17分→約5分に短縮  
※ 施設によってゲート全閉操作に要する時間は異なります
