治水・利水・環境を
生活を守り育む河川事業

河川

概況

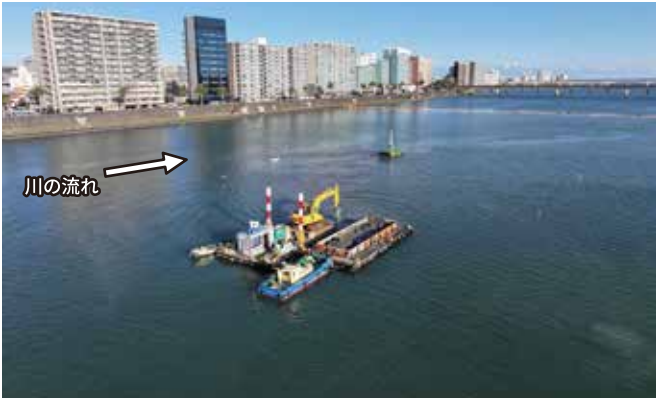
大淀川下流部河道掘削事業

河道掘削のイメージ

河道掘削（一連区間）を実施することにより、より安全に洪水を流下させます。

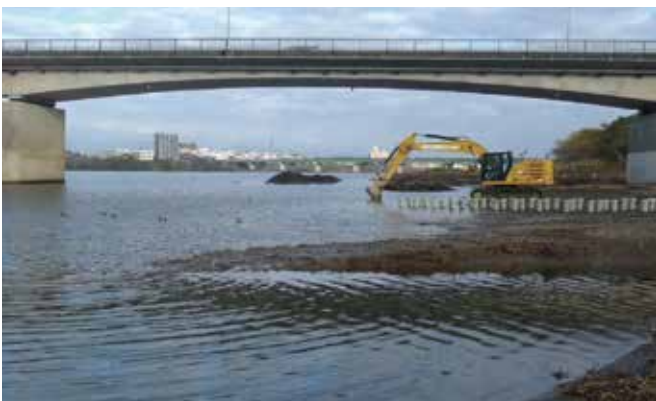
水際に変化を持たせて環境に配慮した河道掘削をします。

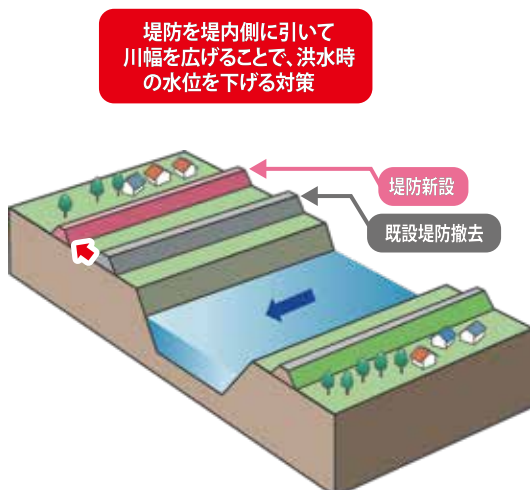
金田地区引堤事業

金田地区で河道掘削及び築堤(引堤)を行うことにより、より安全に洪水を流下させます。

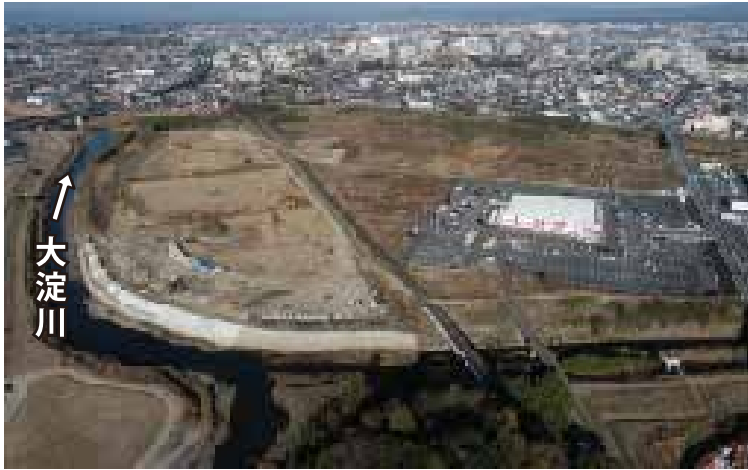
■ 大岩田遊水地整備事業

遊水地を整備することにより、洪水時の河道流量を低減し、治水安全度を向上させます。

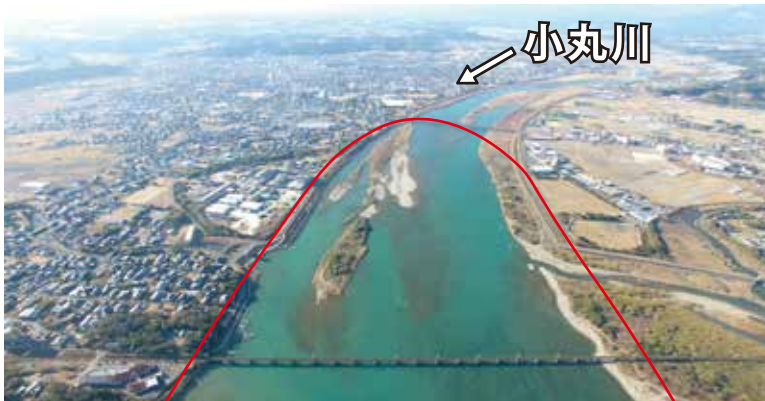
■ 高鍋市街部河道掘削事業 (小丸川)

河道掘削（一連区間）を実施することにより、より安全に洪水を流下させます。

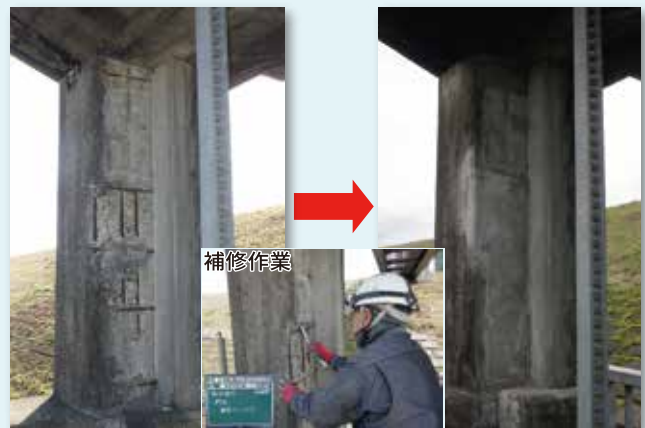
樋管補修の実施事例

古い年代に施工された河川管理施設(護岸や樋門・樋管等)については、鉄筋コンクリート部やゲート設備の老朽化に伴う機能低下が生じています。

老朽化対策は、老朽化した既設構造物の補修や更新を行い、構造物の機能向上及び長寿命化を図るものです。

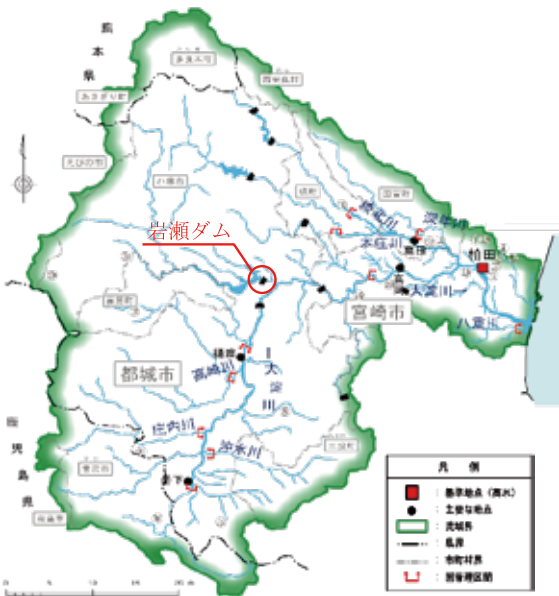
岩瀬ダムは、大淀川水系岩瀬川の下流、都城市(右岸)と小林市(左岸)にまたがるところに位置しています。大淀川下流の水害軽減(治水)と発電(利水)を目的とし昭和42年7月に完成し宮崎県にて管理されています。

形式:重力式コンクリートダム
 ダム高:55.5m
 堤頂長:155.0m

総貯水容量 :5,700万m³
 有効貯水容量 :5,000万m³ (4,100万m³)
 集水面積 :354km²

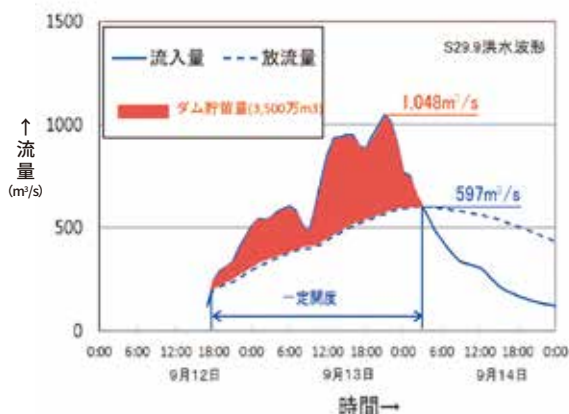
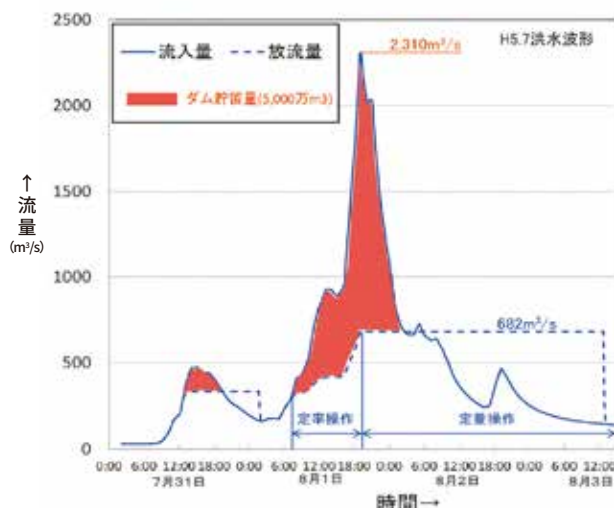
岩瀬ダム再生事業イメージ

■事業内容 : 岩瀬ダム(既設)の発電容量及び死水容量を洪水調節容量に振り替えることで、現況の洪水調節容量を約3,500万m³から約5,000万m³に増大させ、放流設備の増設を行うことにより、治水機能の向上を図ります。また、気候変動によって外力が増加することも想定しながら検討調査に取り組んでいます。

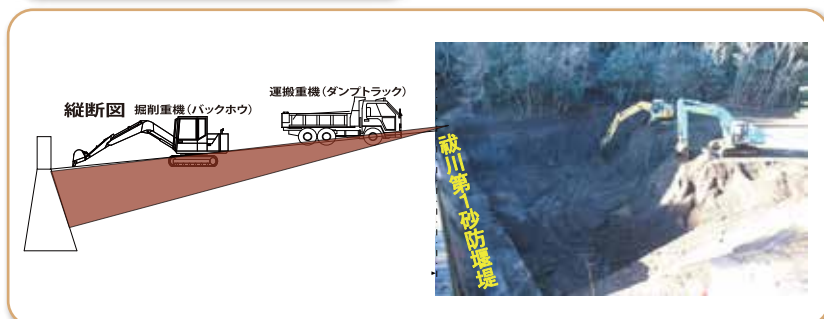
緊急対策工事（除石）

- 既設砂防堰堤の除石やコンクリートブロック積み仮設堰堤の設置等の緊急的な土石流対策工事を実施。
- 除石後の出水により満砂状態となった砂防堰堤について、次の出水に備え再度の除石工事を実施。
- 既設砂防堰堤を活用することにより、短期間・低コストで土石流の危険に対し緊急的に対応。

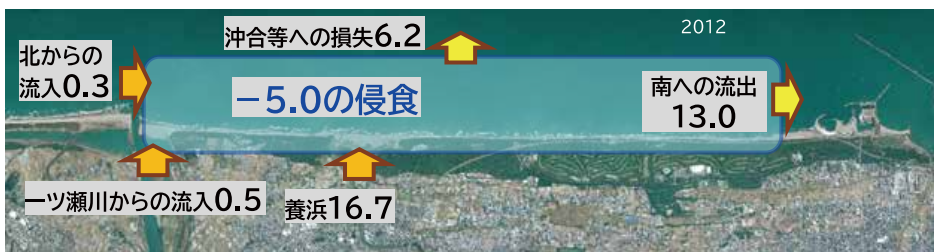
▼長期的な地形変化(土砂収支の推定図)

- 波浪および沿岸流の観測結果とトレーサー調査結果から、宮崎海岸では南北両方向への土砂移動があるものの、**全体としては北から南に向かう漂砂が多いと推定。**
- 宮崎海岸から南へ流出する土砂量は年間**13万m³程度**であり、その他に飛砂や沖合等への損失もあると推定。

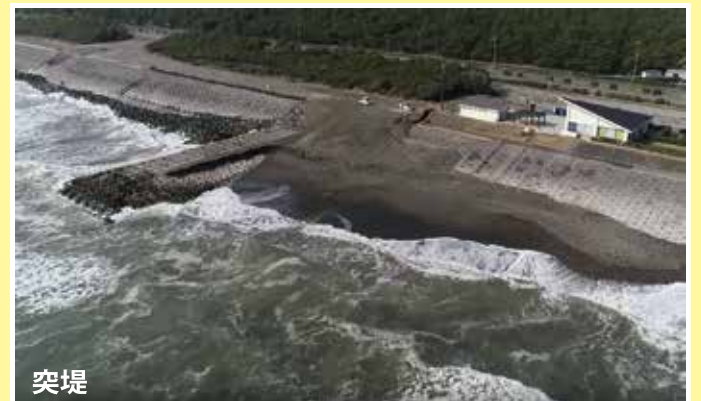
- 突堤の北側の砂浜を回復させるために、北から南に動く汀線付近の沿岸漂砂を捕捉するための突堤を設置

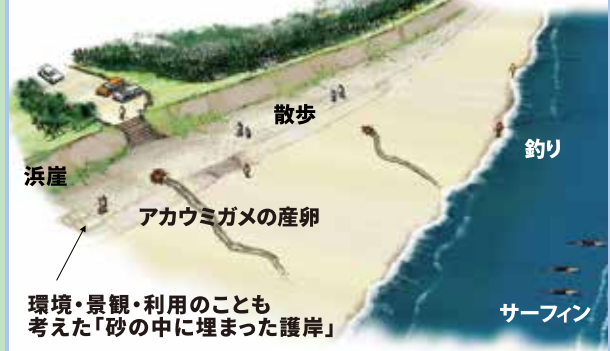
埋設護岸イメージ図

- 越波・浸水の防止に対し、自然堤防として重要な役割を果たす砂丘の高さを確保するため、埋設護岸を設置
- できるだけコンクリート以外の材料を使うこと、護岸の表面を養浜で覆うことで、環境・景観・利用に配慮
