220号通信

発行:宮崎河川国道事務所

台風13号・15号による土砂災害が発生！！

宮浦地区土砂崩落状況

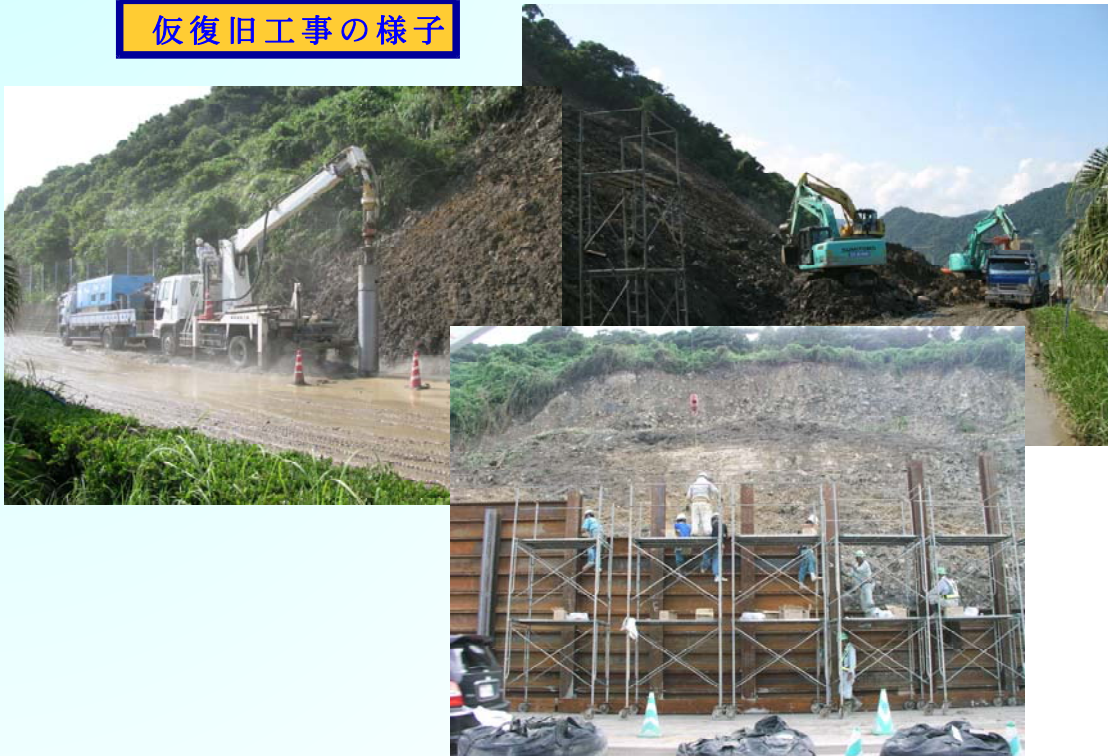
仮復旧工事の様子

平成20年9月18日～19日にかけて、台風13号が宮崎を通過いたしました。日南市では、多いところで、累計雨量400mmを越す大雨となりました。大雨の影響により、9月19日午前2時頃に、宮浦地区で、大規模な土砂災害が発生いたしました。

昼夜貫徹の突貫工事により仮復旧工事着手から48時間後の9月21日の午前8時での交通開放となりました。

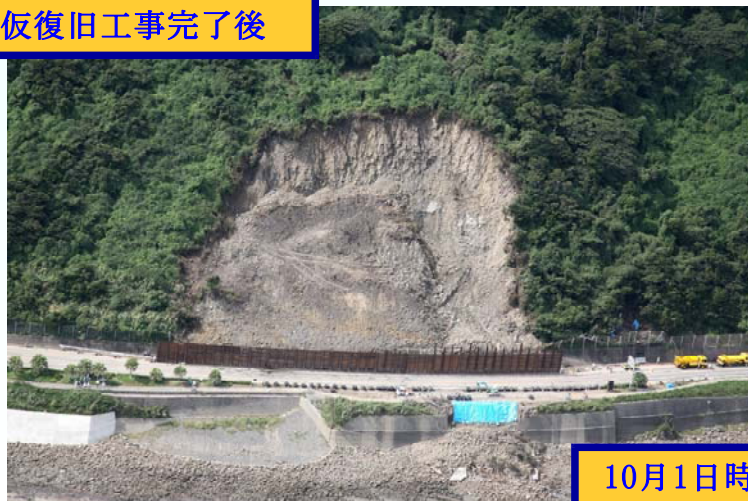
仮復旧工事完了後

10月1日時点

現在、抜本的対策については、崩壊法面の補修、崩壊の拡大を防ぐ対策工法を検討中ですが、崩壊が大規模（搬出土砂：10tダンプトラック約2000台分）であることから時間を要するものです。宮崎河川国道事務所としては、来年度（平成21年度末）の復旧工事に向けて鋭意努力して参ります。今後とも変わらず、皆様方のご協力を宜しくお願い致します。

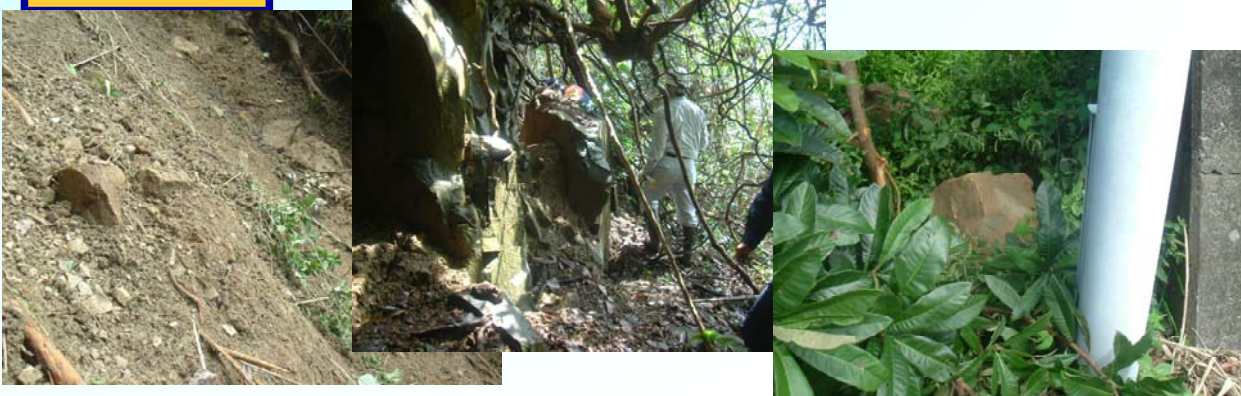
落石の状況

台風15号の影響で、鶯巣地区（いるか岬近く）で、10月1日午前11時頃、落石が起きました。（漁協関係者の方に第一発見・通報して頂き、有難うございました。）仮復旧工事の為、当日の夕方17：00まで片側交互通行を行いました。

当日の10月8日（水）12：00に全面通行可能になりました。皆様には多大なご協力を頂き、有難うございました。
