下本庄地区災害復旧工事が完了しました

国土交通省宮崎河川国道事務所本庄出張所

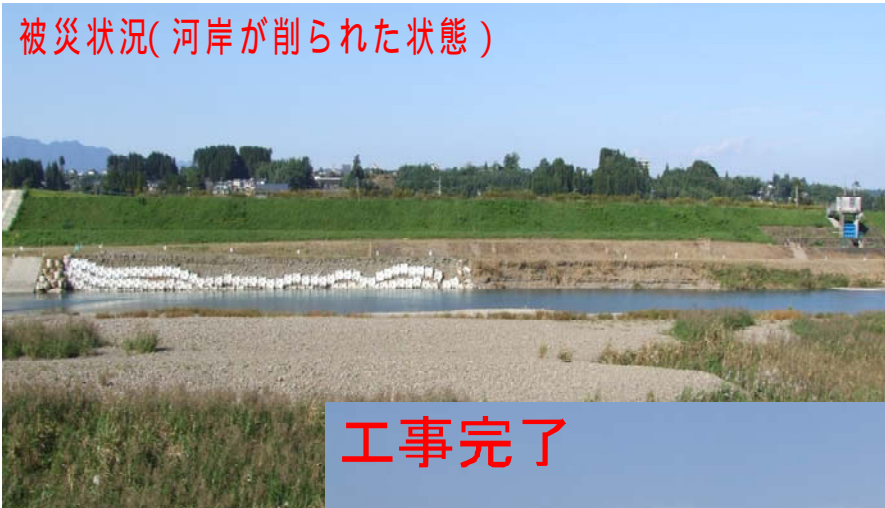
ここは、平成19年7月台風4号出水時に、増水した川の勢いによって本庄川の河岸がごそっと削られてしまい、このまま放置しておくとも堤防本体まで削られて、最後には堤防が壊れてしまうおそれがでていました。そのため、これ以上河岸が削られるのを防ぐために、平成19年度末から護岸根固工事を行っていたのですが、この工事が、今年の3月末で完了しました。

被災状況(河岸が削られた状態)

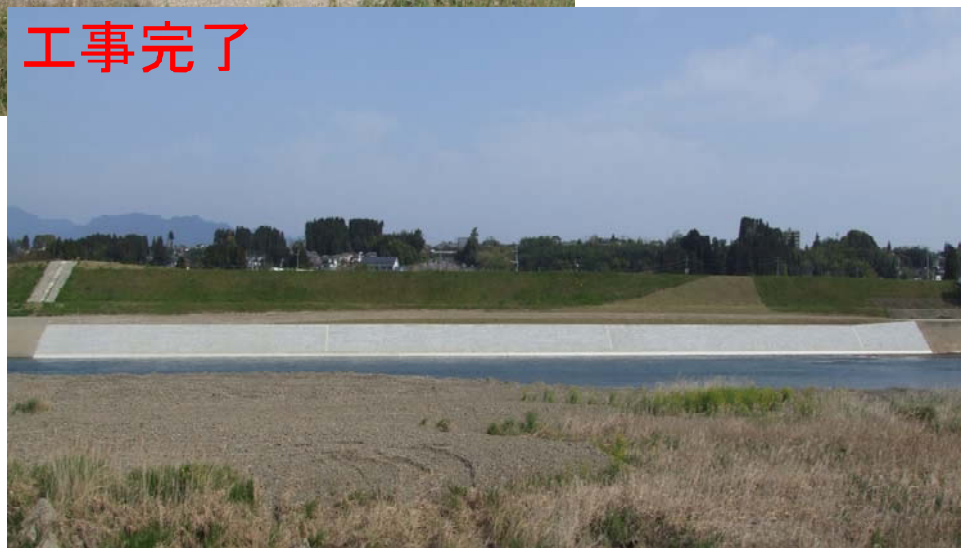
工事完了

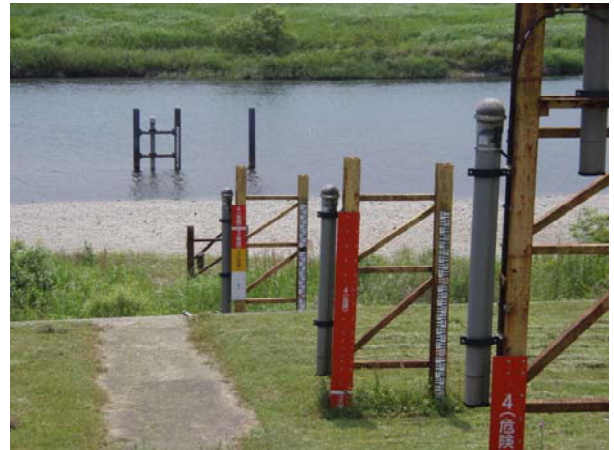
本庄橋や太田原橋、入野橋の脇に、写真のような数字が書かれた板が立てられているのをご存じでしょうか。これは、水位観測所に併設して設置されているもので、河川の水位の状況に応じてはん濫の危険度をレベルであらわしたものです。

もし、「はん濫危険水位」を超えて**4 (危険)**と書かれたところまで水位が上がってしまうと、沿川の堤防が低い場所などでは水があふれて、家などが浸水し危険な状態になるおそれがあります。そこで、このような状態になる前に避難を終えられるように、避難に必要な時間を考えて「避難判断水位」を設定しており、ここを超えたらはん濫の危険度レベルが**3 (警戒)**としています。このような情報を一つの目安に、自治体では避難準備情報や避難勧告、避難指示などを出しています。なお、これら以外に、主として市や町、消防団の行動の目安として使われる**レベル1**や**レベル2 (注意)**があります。
