平成24年7月22日 宮崎海岸侵食対策検討委員会発表資料に追加

# 宮崎海岸侵食対策における 景観評価のポイント

福岡大学工学部 社会デザイン工学科 准教授  
柴田 久

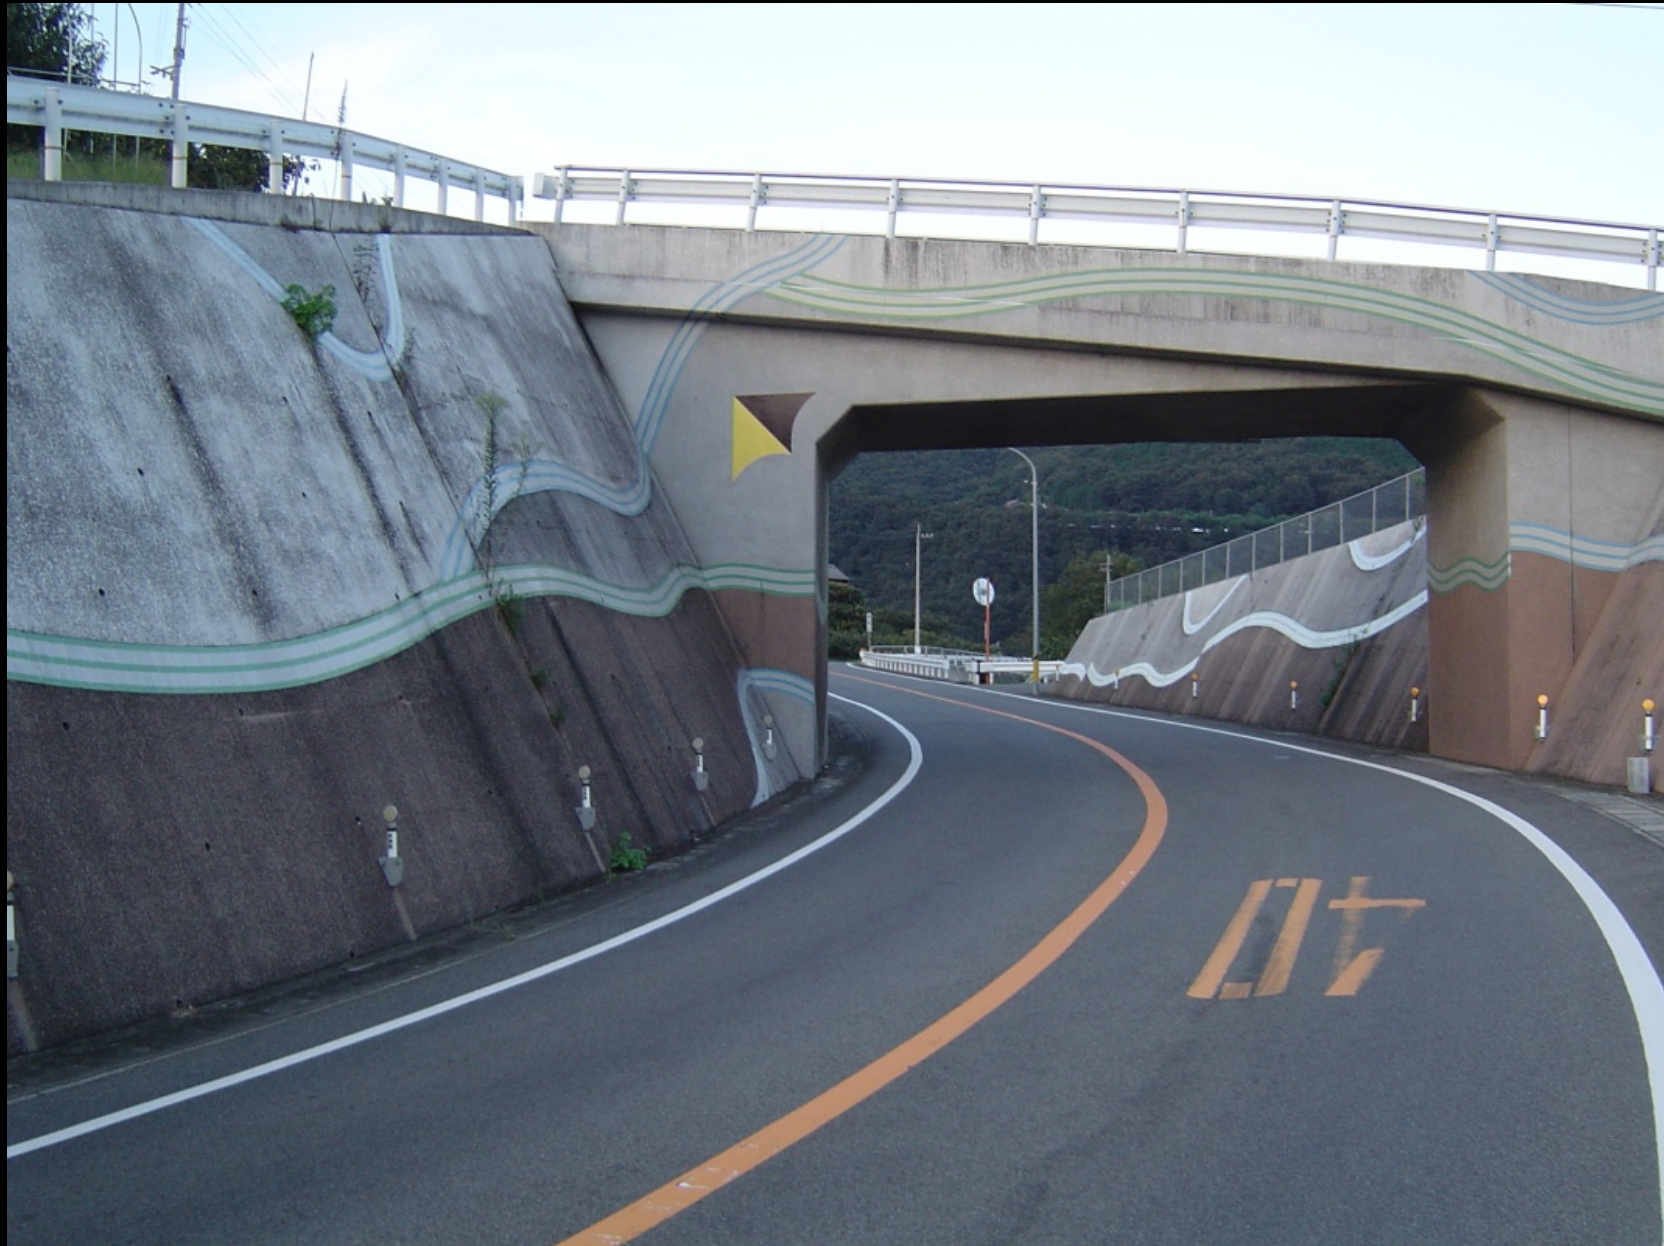
→表層のみをどうにかしようとする景観整備は間違い

石積み風に取り繕っても、  
結局は「偽物」とするとの評価

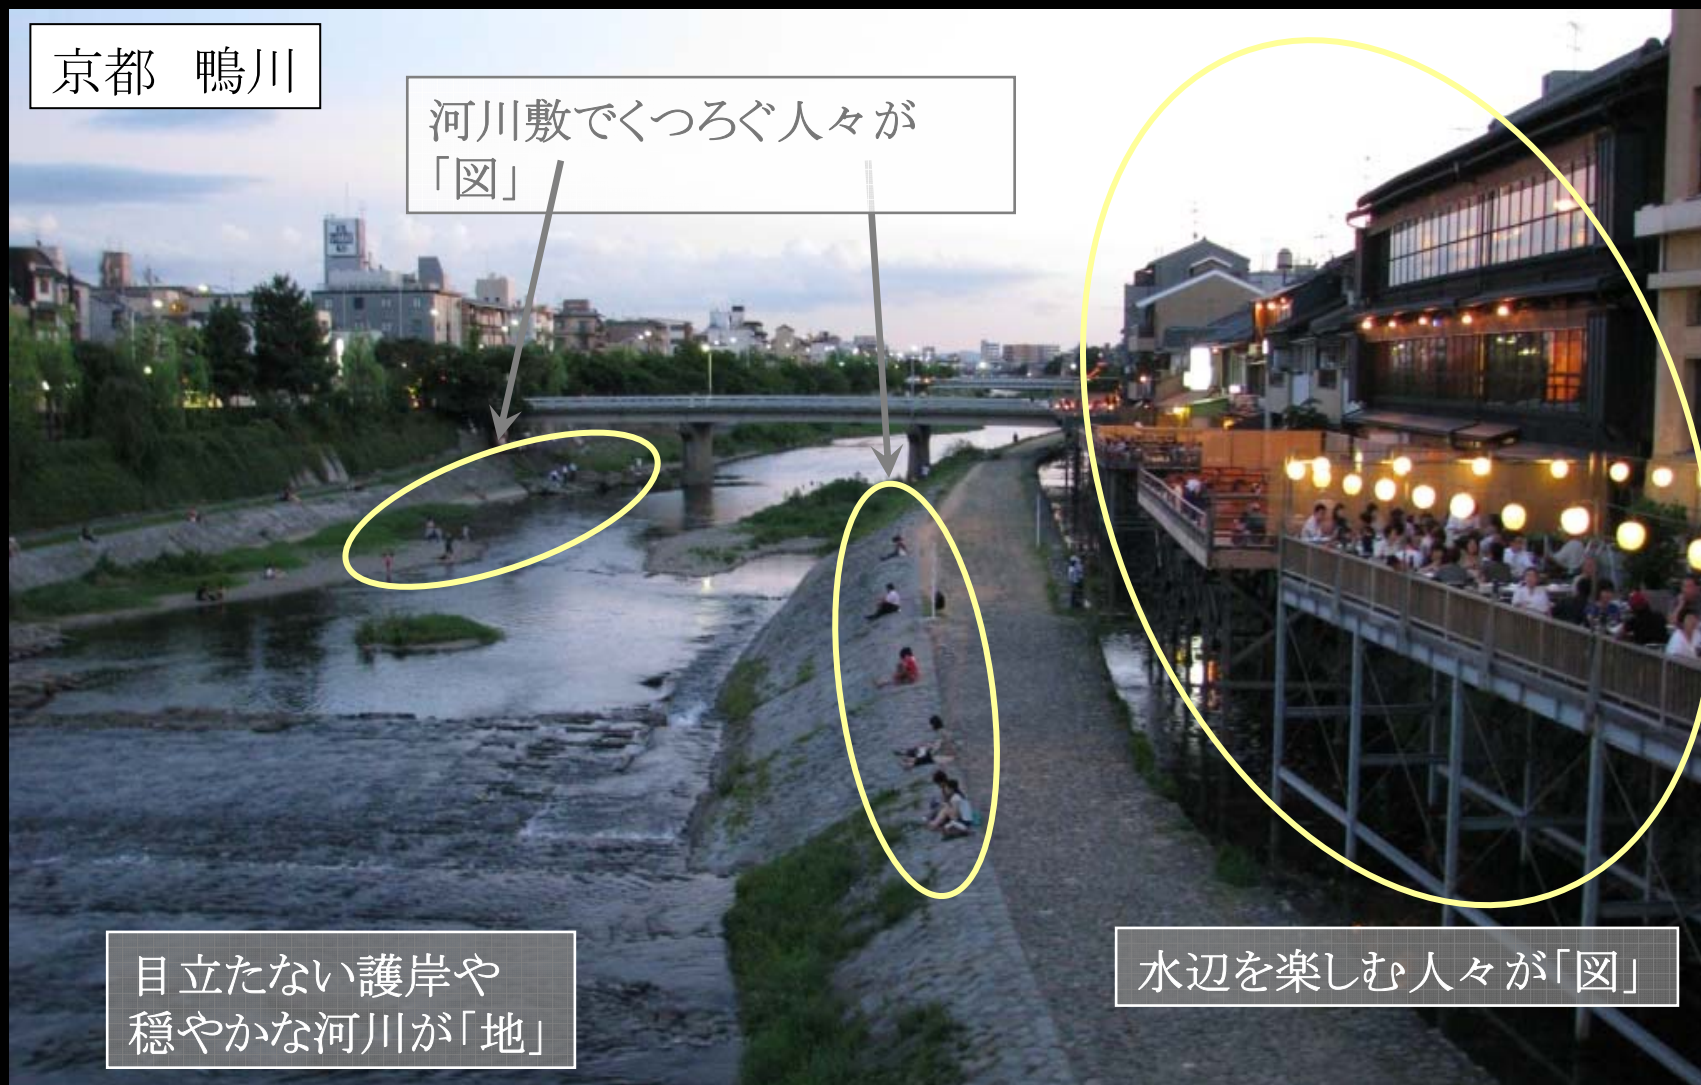
## 「図」と「地」のイメージ

何を図(主役)として強調させるのか、何を地(脇役)として周辺に溶け込ませるのかを考えることが重要

(福岡県那珂川護岸修景整備検討委員会資料より)

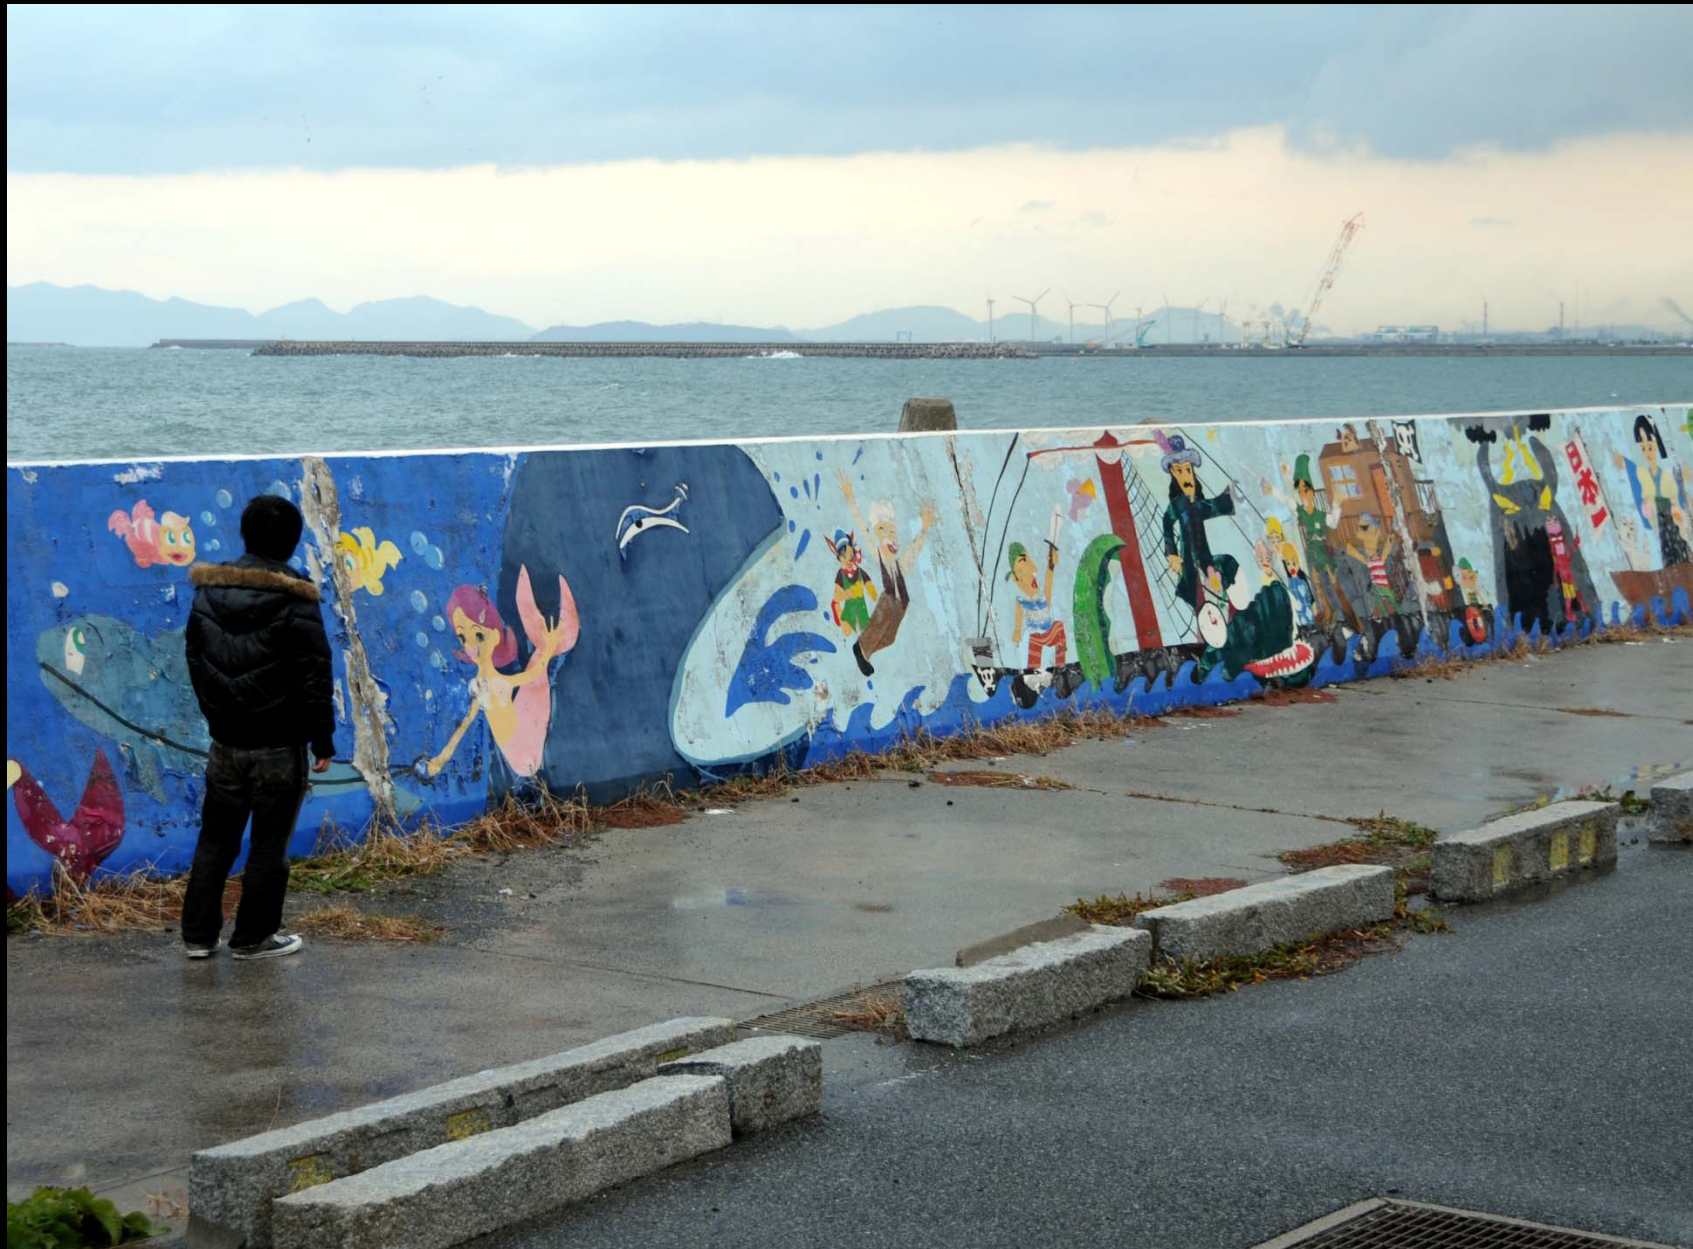
## 「景観保全」の意味を取り違えている事例

本物の「海が見えない」から「海の絵を描く」というのは景観整備ではない

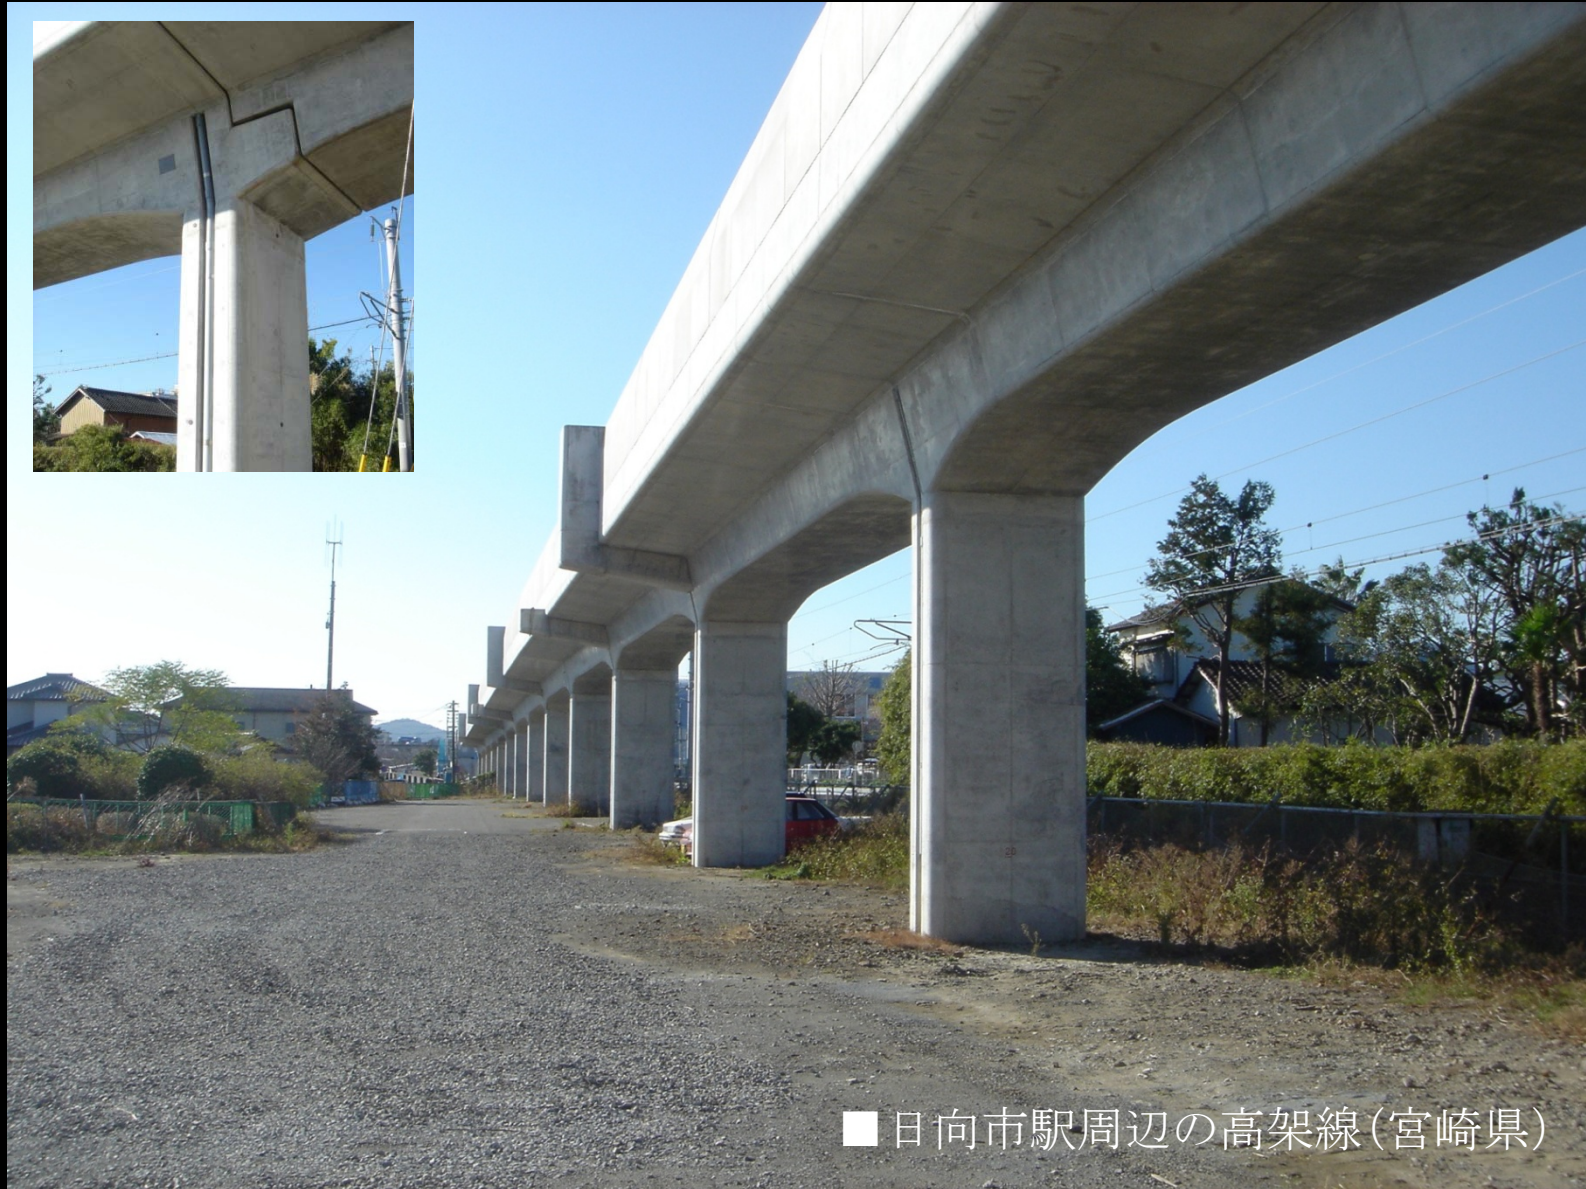
■ 日向市駅周辺の高架線(宮崎県)

シンプルかつ曲線的な形状、さらに付属物の収まりを考慮した良事例

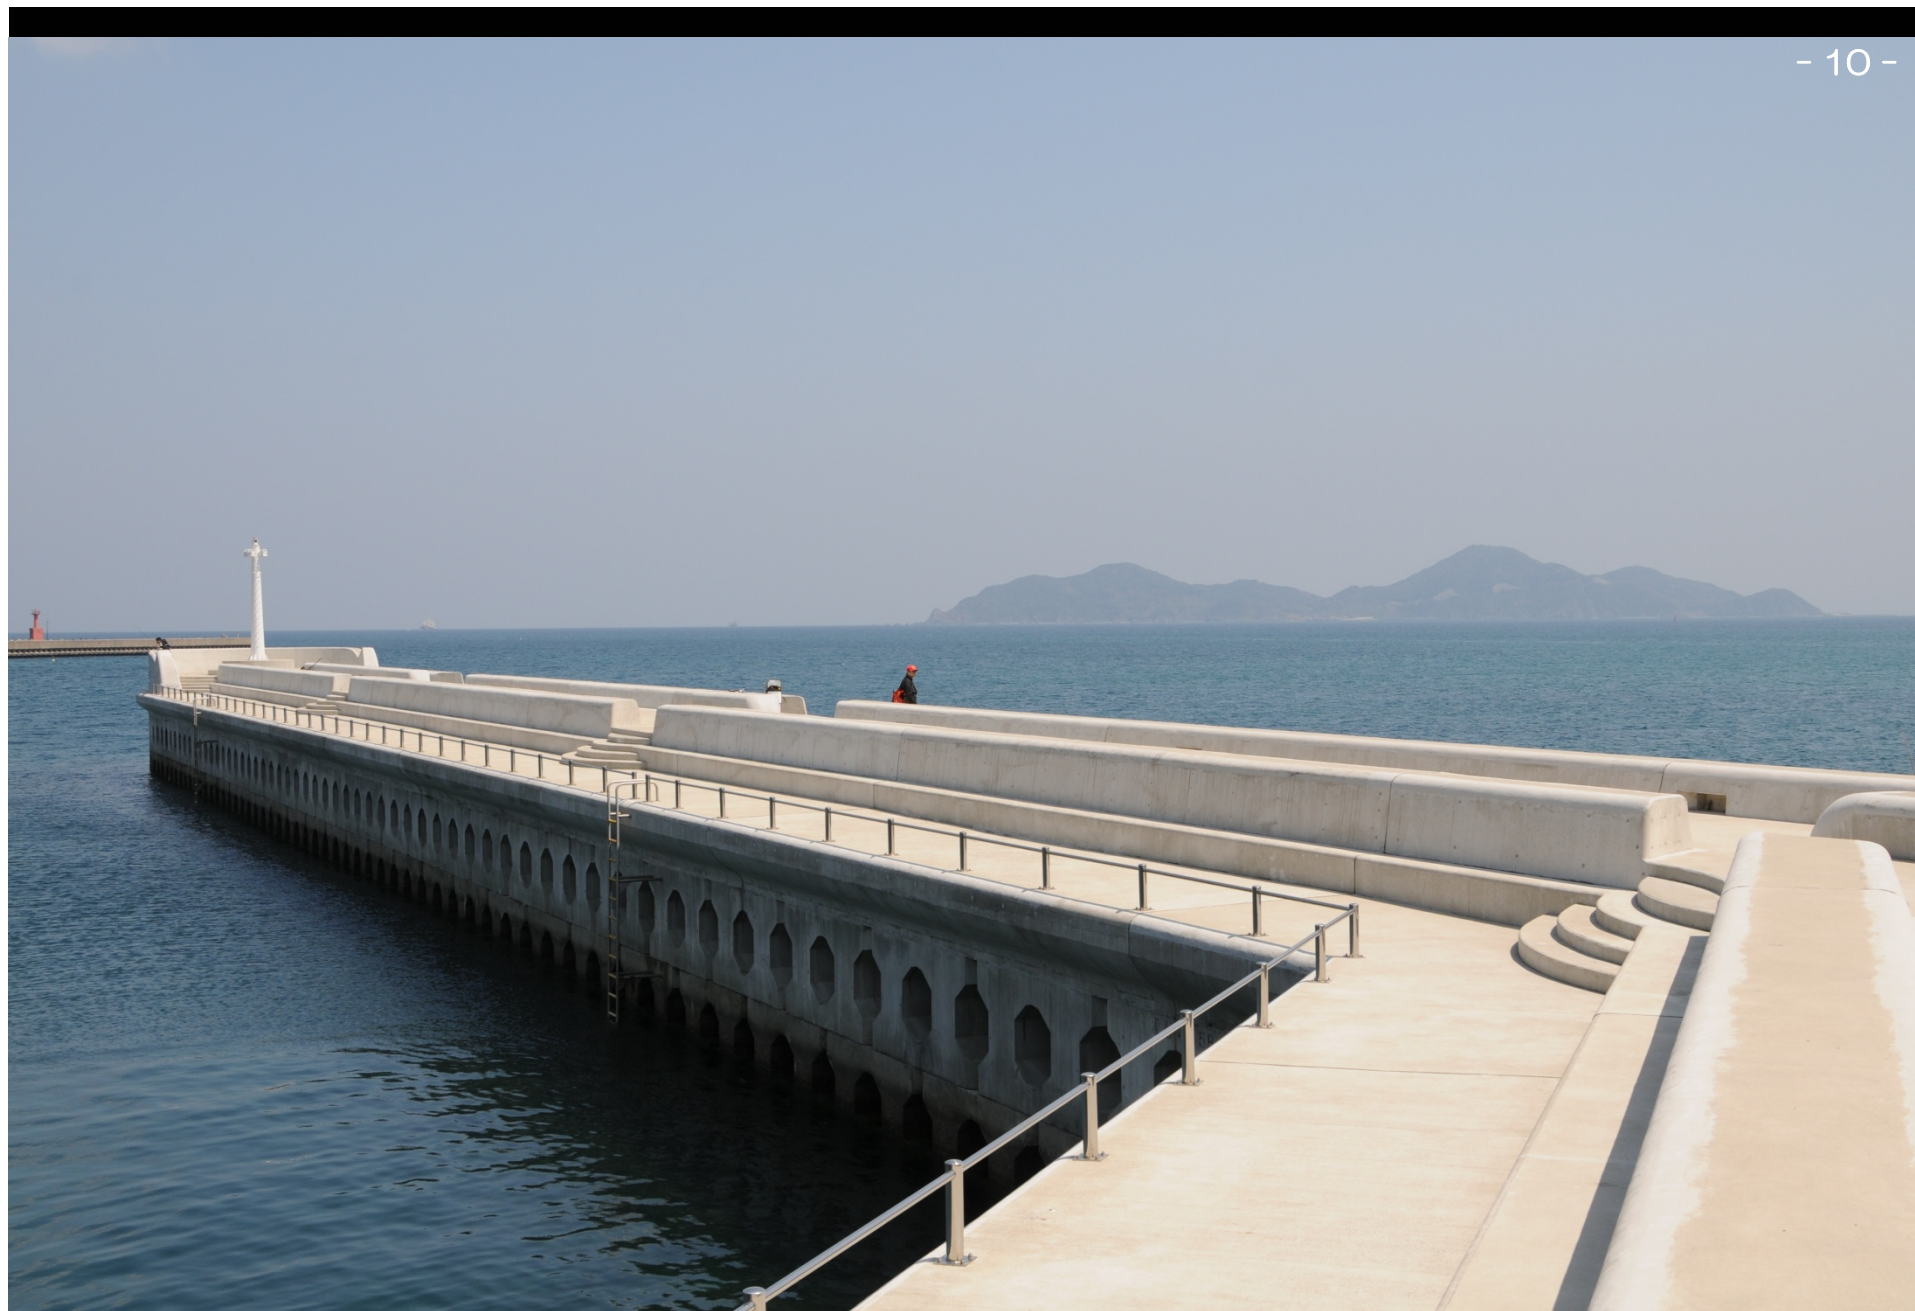
凸凹の少ない消波ブロックと曲線的な形状を用いることで海洋構造物の圧迫感を軽減

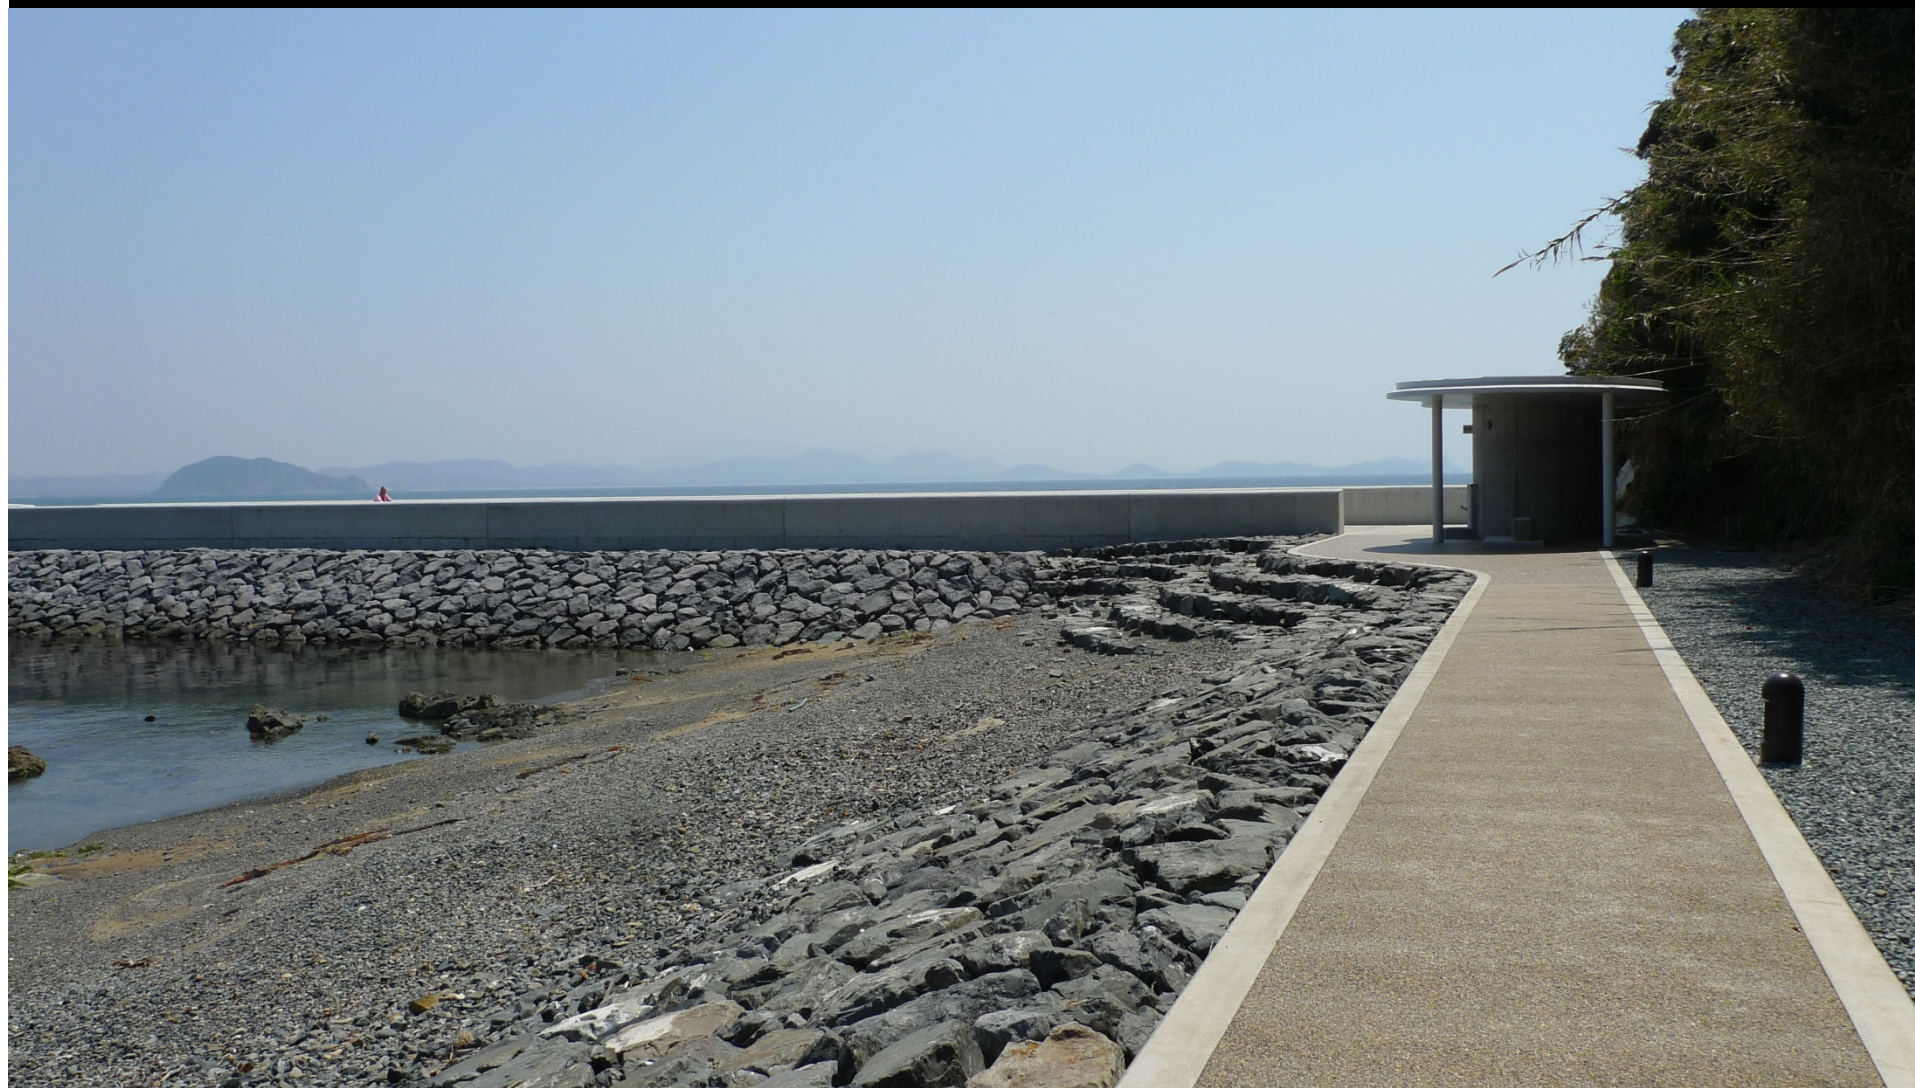
「シンプル」な形状を基調に自然景観と調和

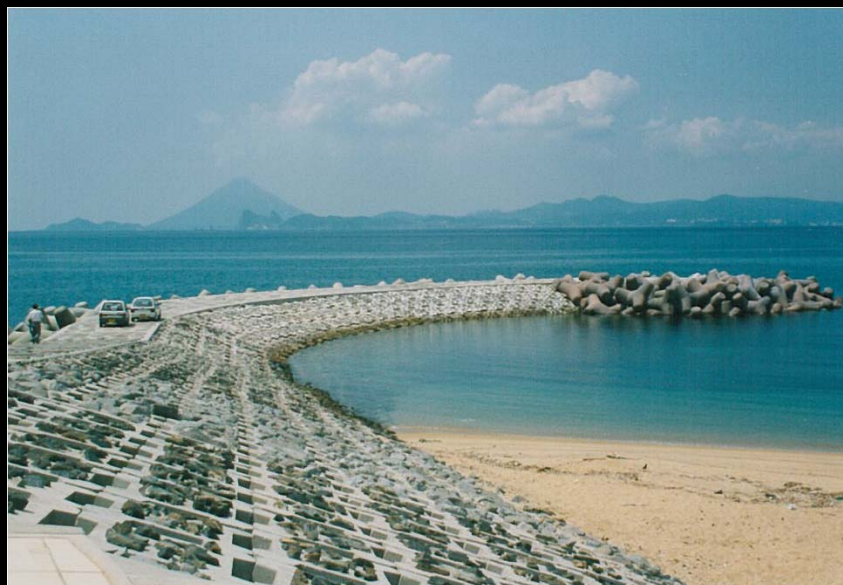
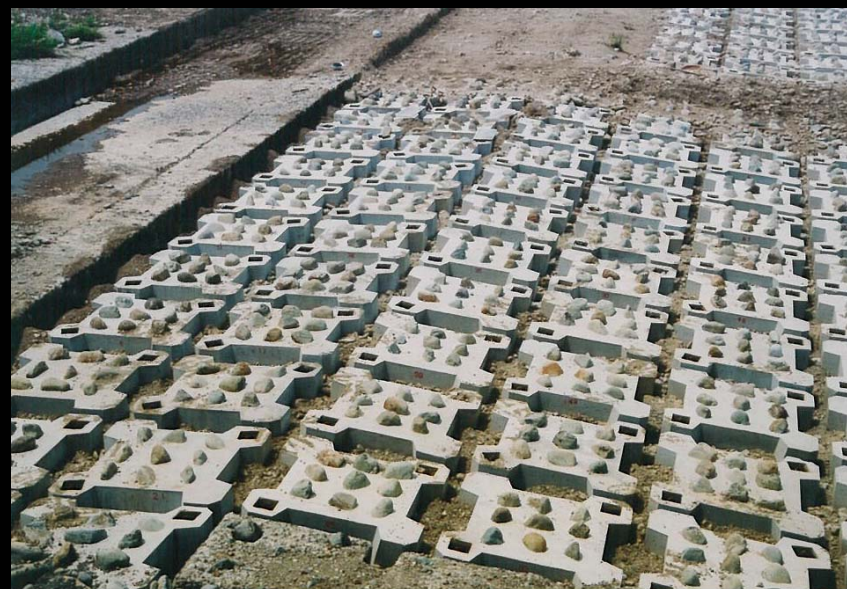
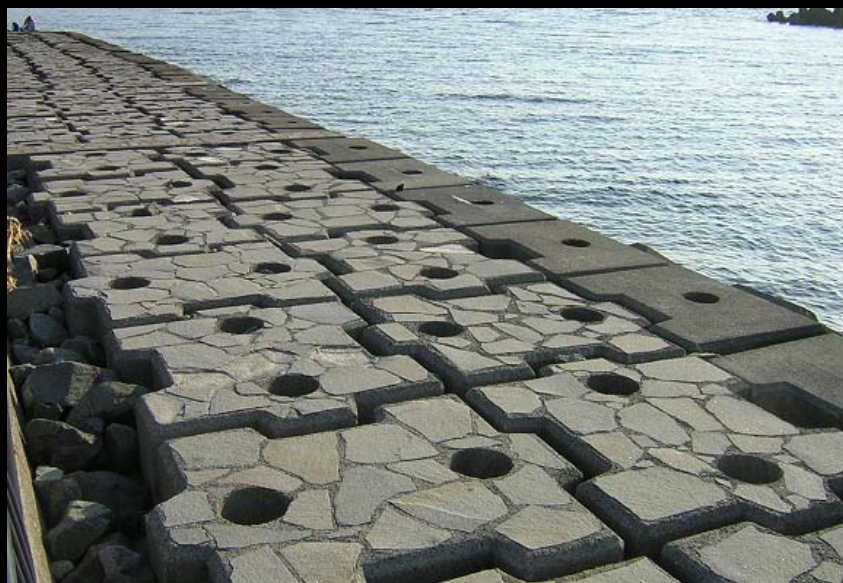
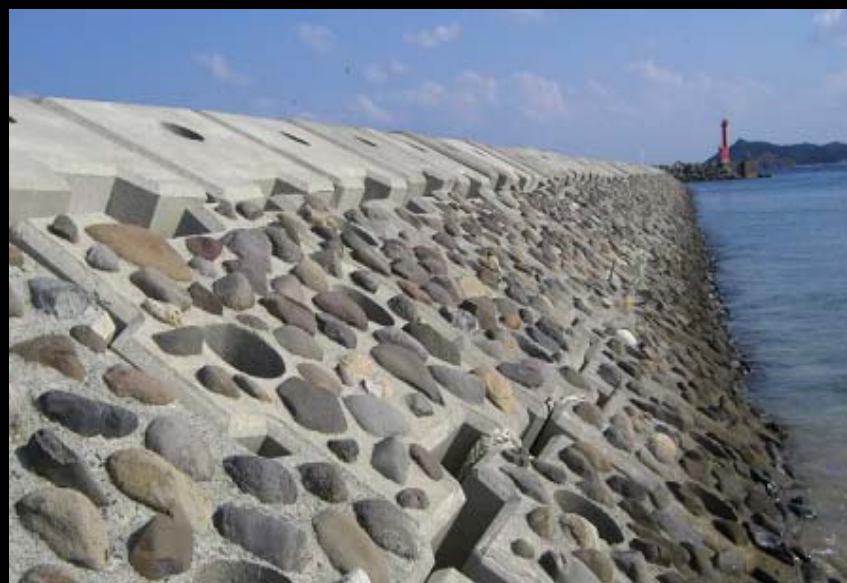
表面に自然石を張付け加工したコンクリートブロックの例

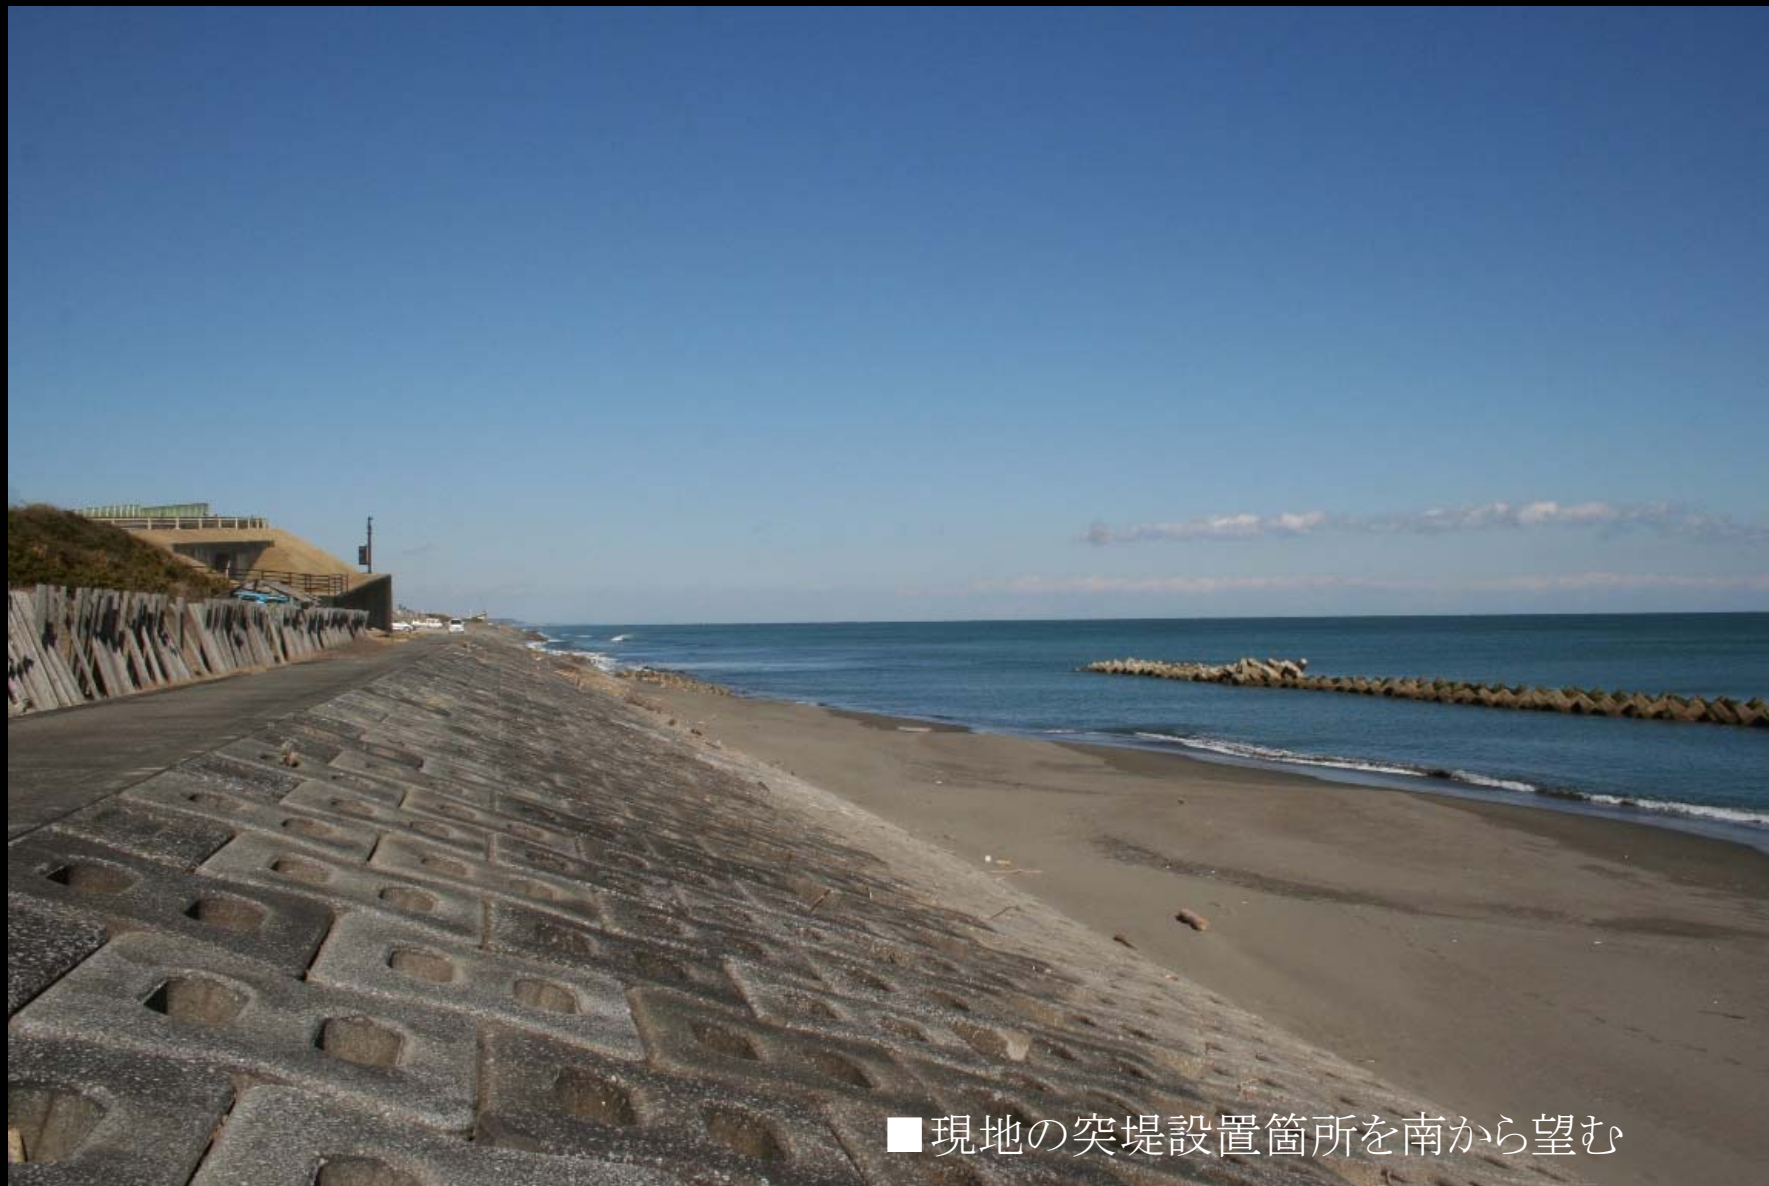
■ 現地の突堤設置箇所を南から望む

## 突堤設置箇所の景観構成要素
