浜山防潮護岸工の被災について(宮崎県中部農林振興局)

- 既設傾斜護岸の被災箇所については、細部構造に関する具体的な検討を行い、災害復旧申請を行う予定。

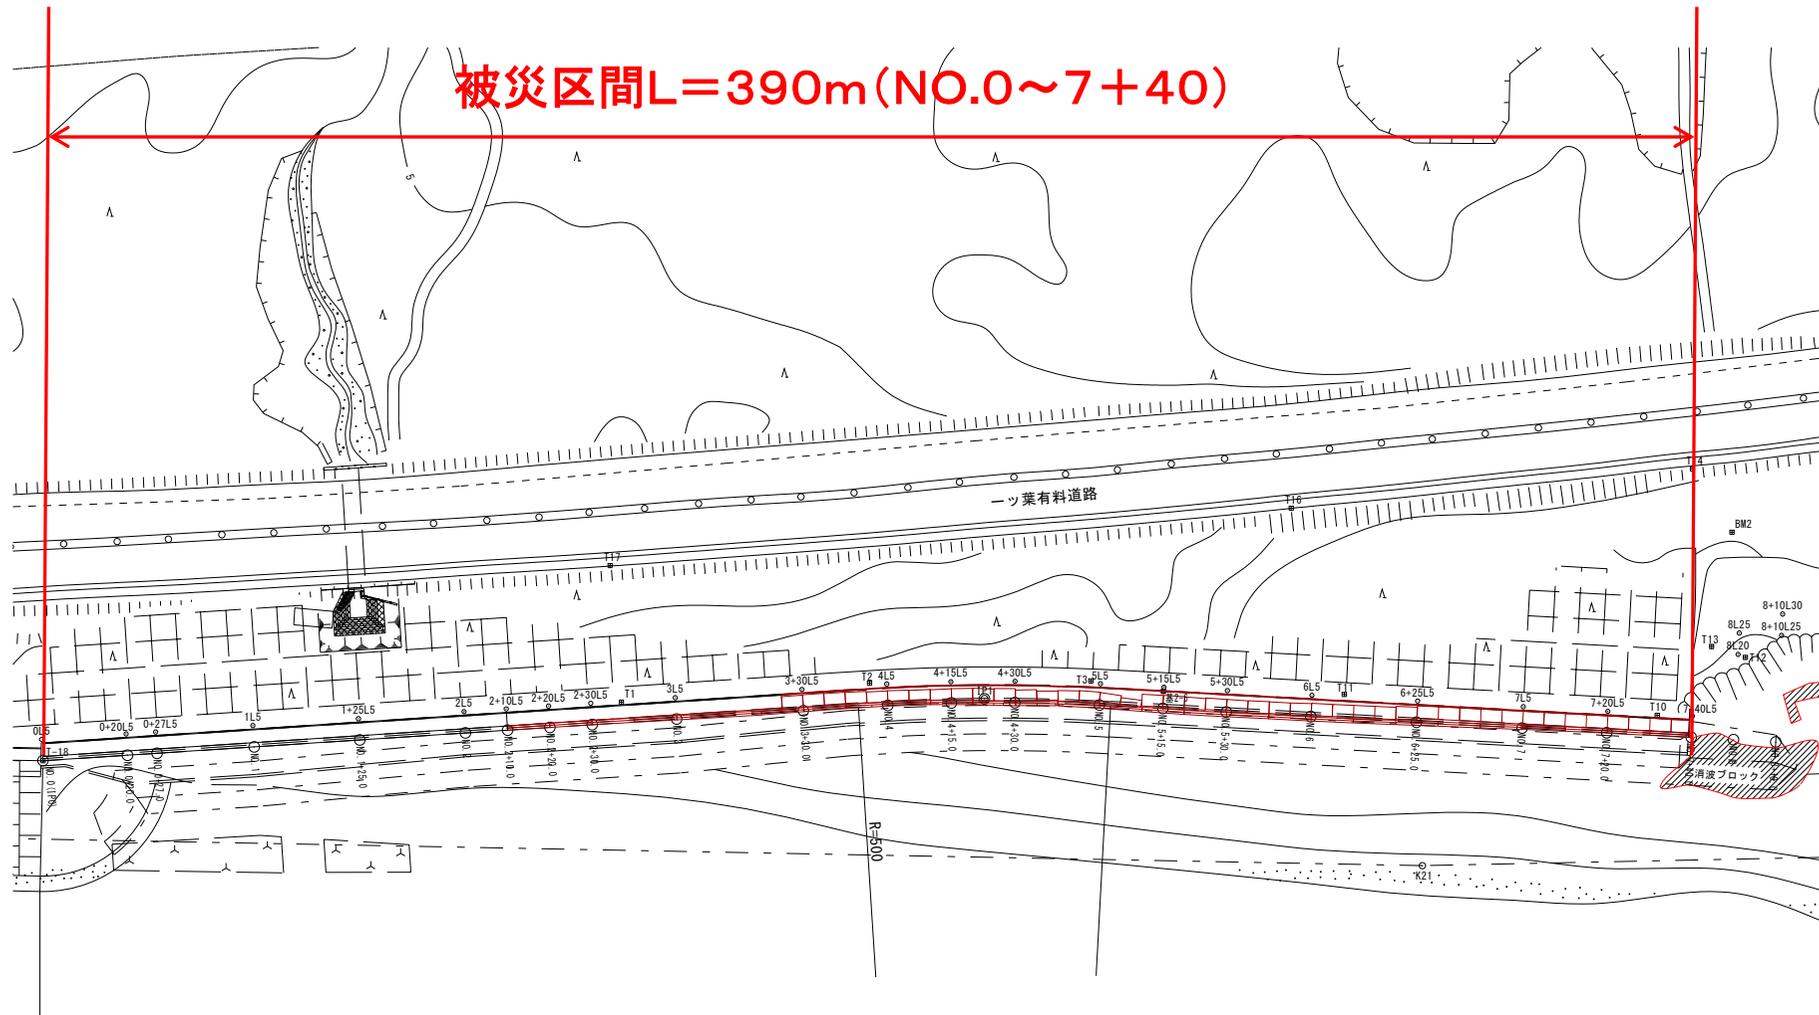
□ 平面図

- ・平成17年度に施工した傾斜護岸工 390mが被災

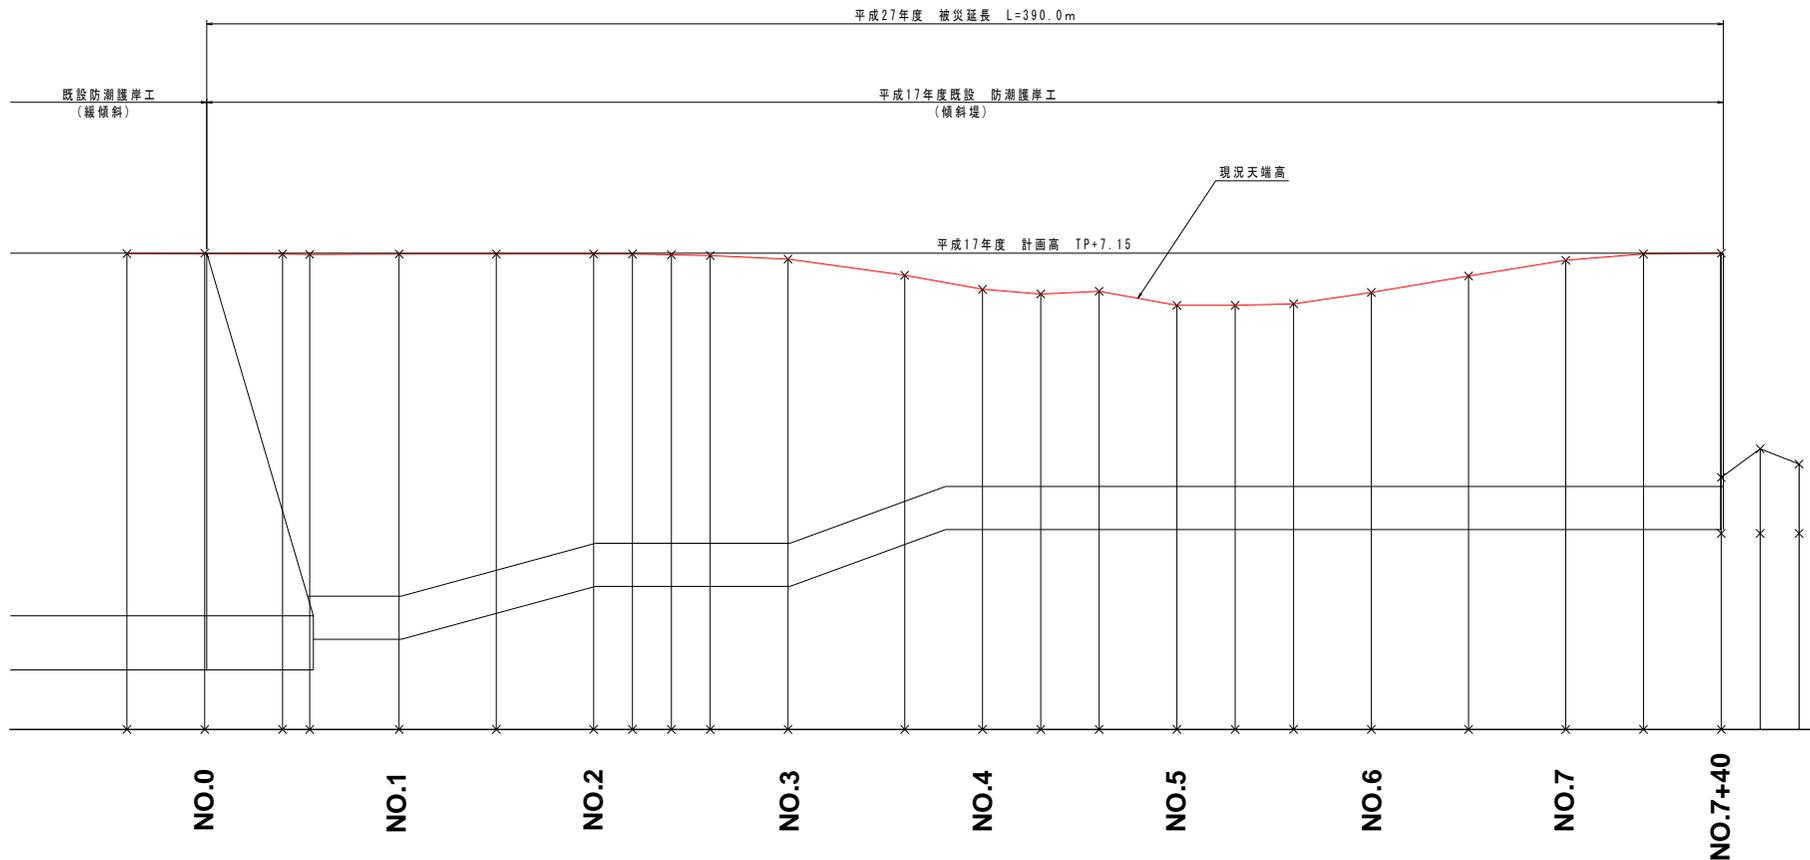
□ 縦断面図

- ・黒書きは既設傾斜護岸工の計画天端高で、赤書きが現況天端高
- ・最大1.33mの沈下が見られる

縦断面図(現況天端高)

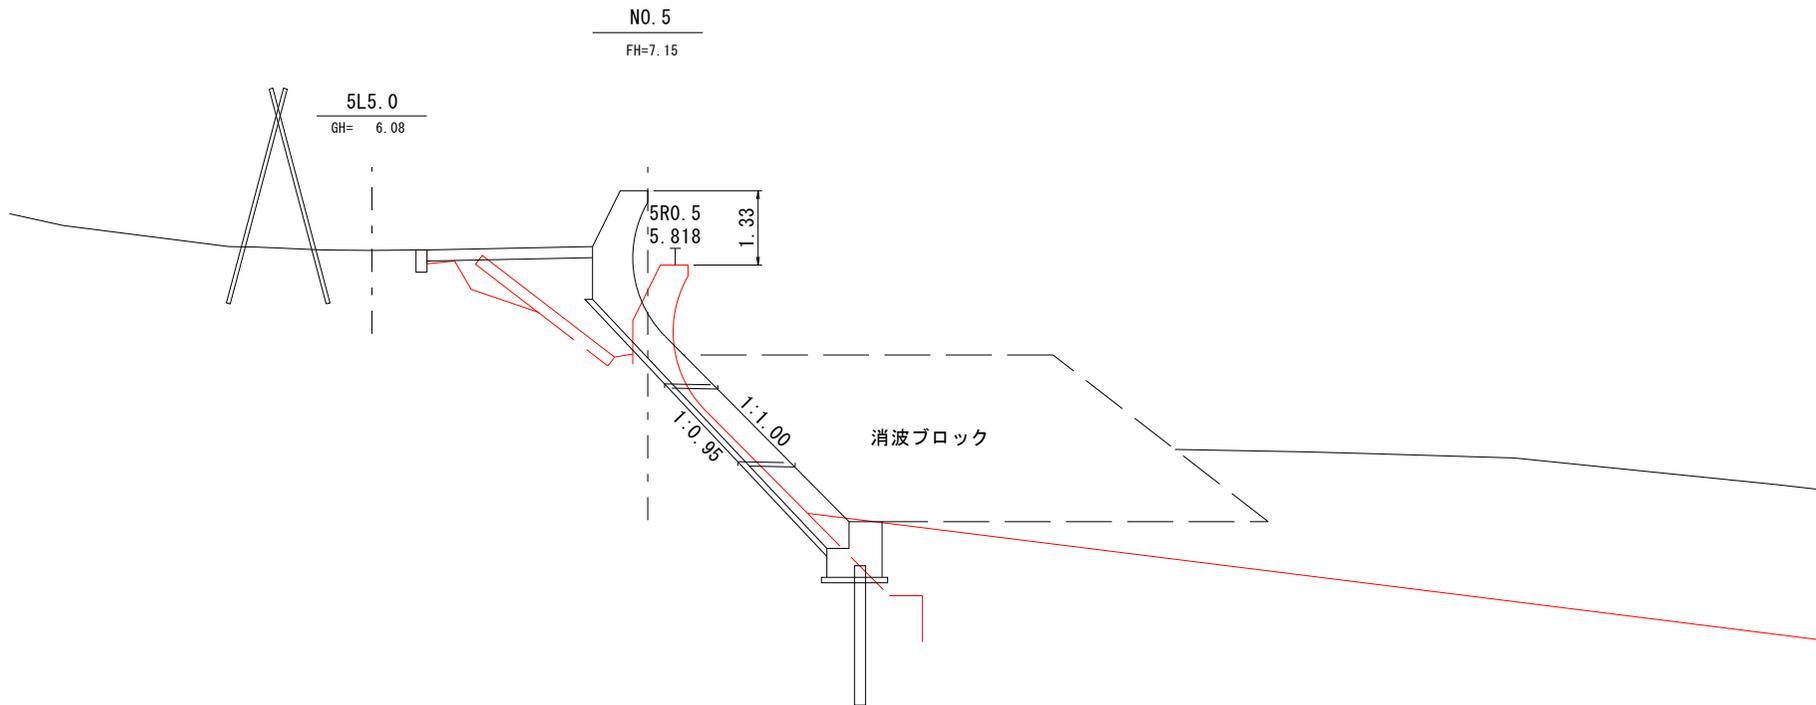
□ 横断図(NO. 5)

- ・黒書きが被災前の断面で、赤書きが現況の断面

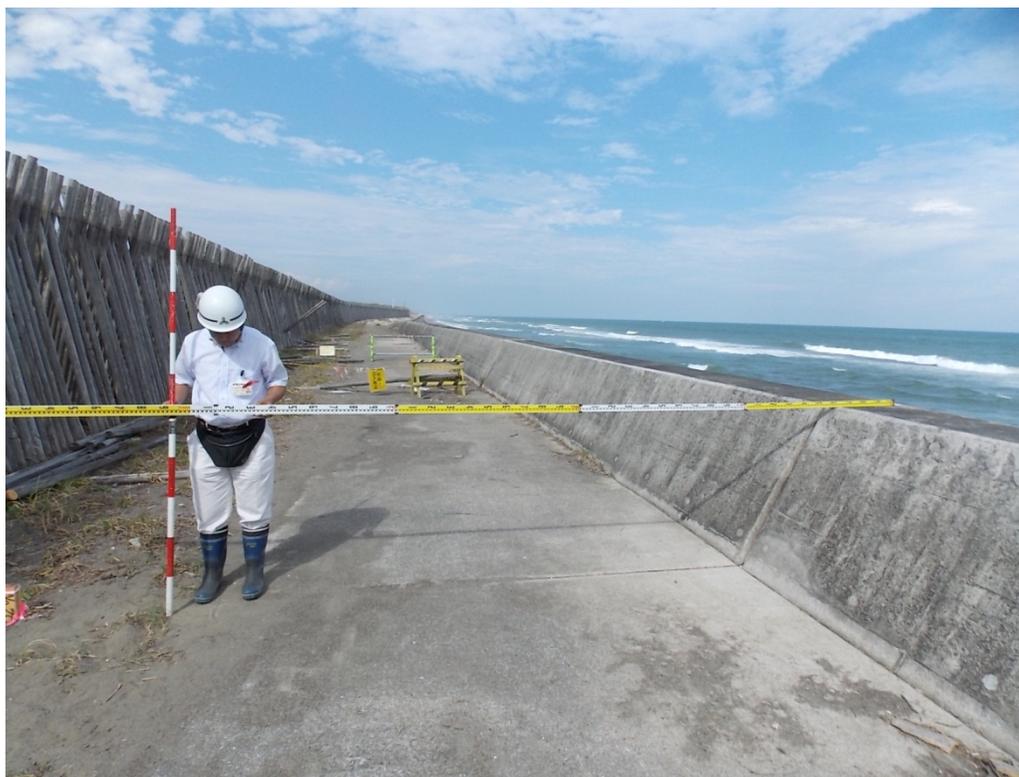
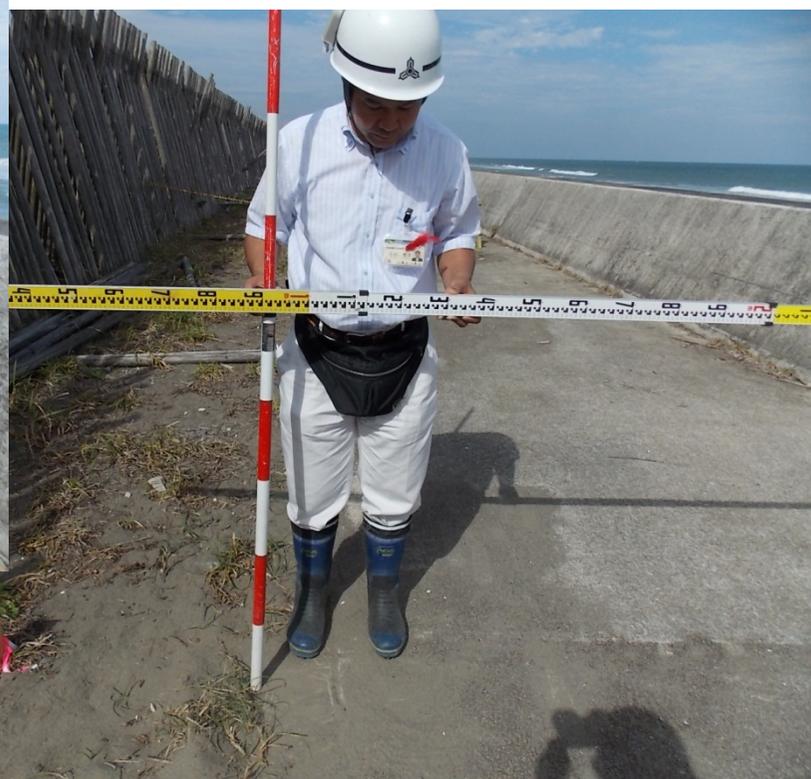
□ 横断の写真(No. 2)

- ・傾斜護岸工に大きな変調が見られない区間
傾斜護岸工天端から背面の天端被覆工までの高さは約1m

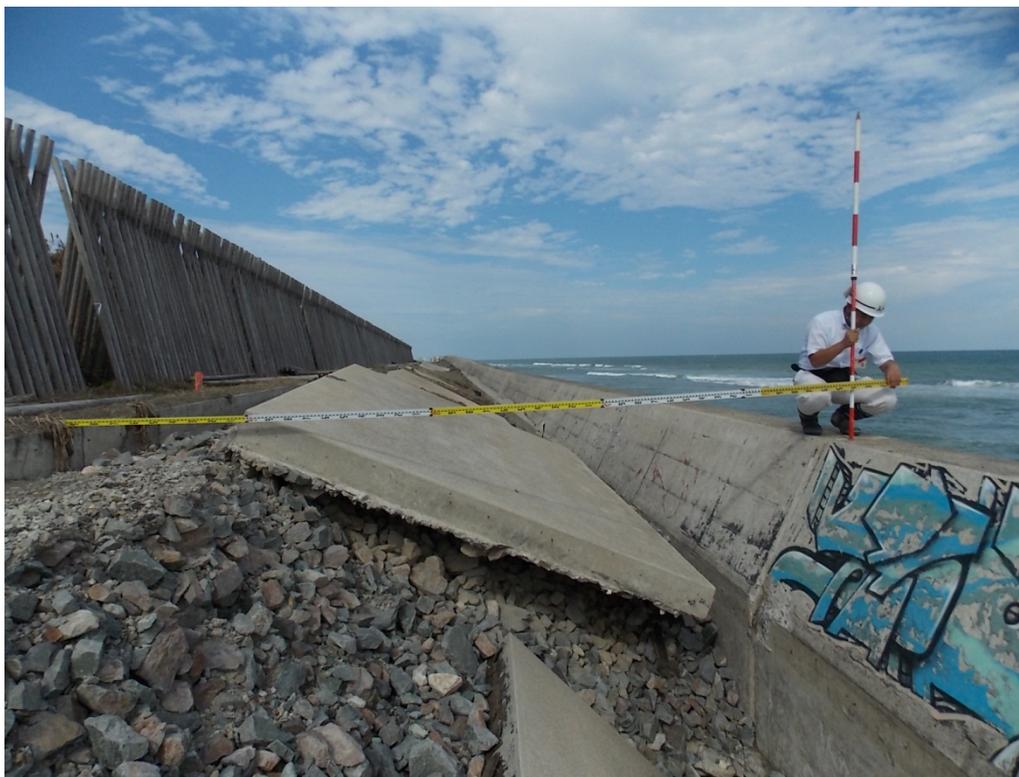
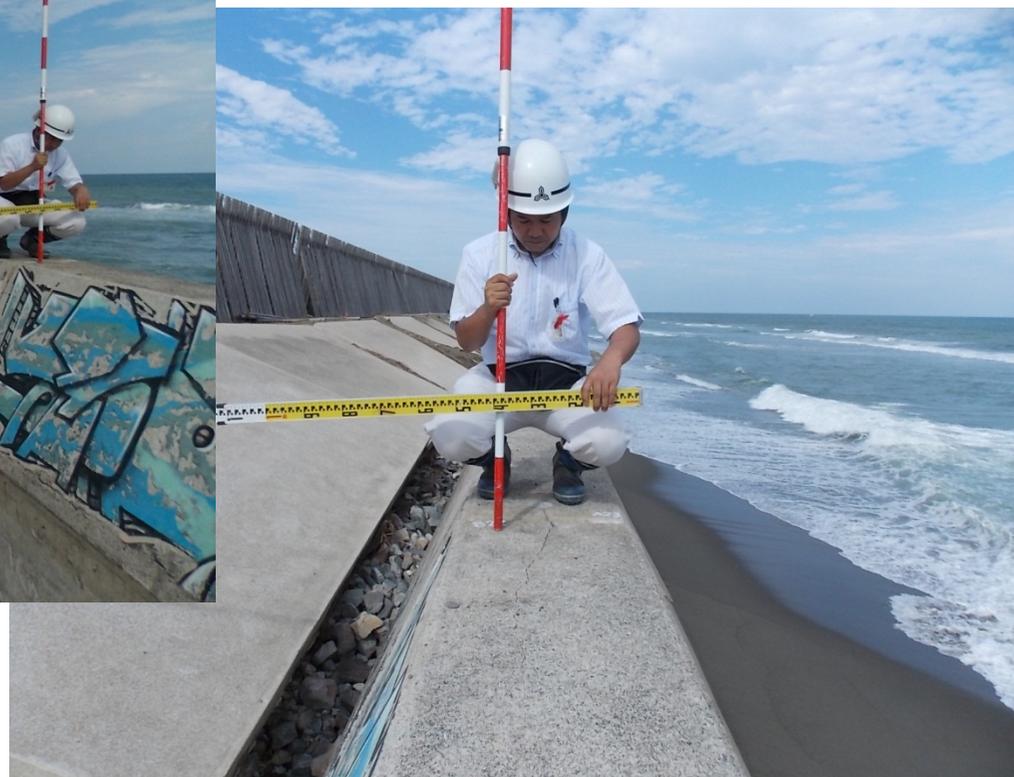
□ 横断の写真(No. 5)

・傾斜護岸工に大きな変調が見られる区間

天端被覆工天端から約30cm低くなっているため、計画天端高より約1.3m沈下していることがわかる
