台風4号接近予報に伴う大炊田海岸における緊急的な補強工事について

平成24年6月15日

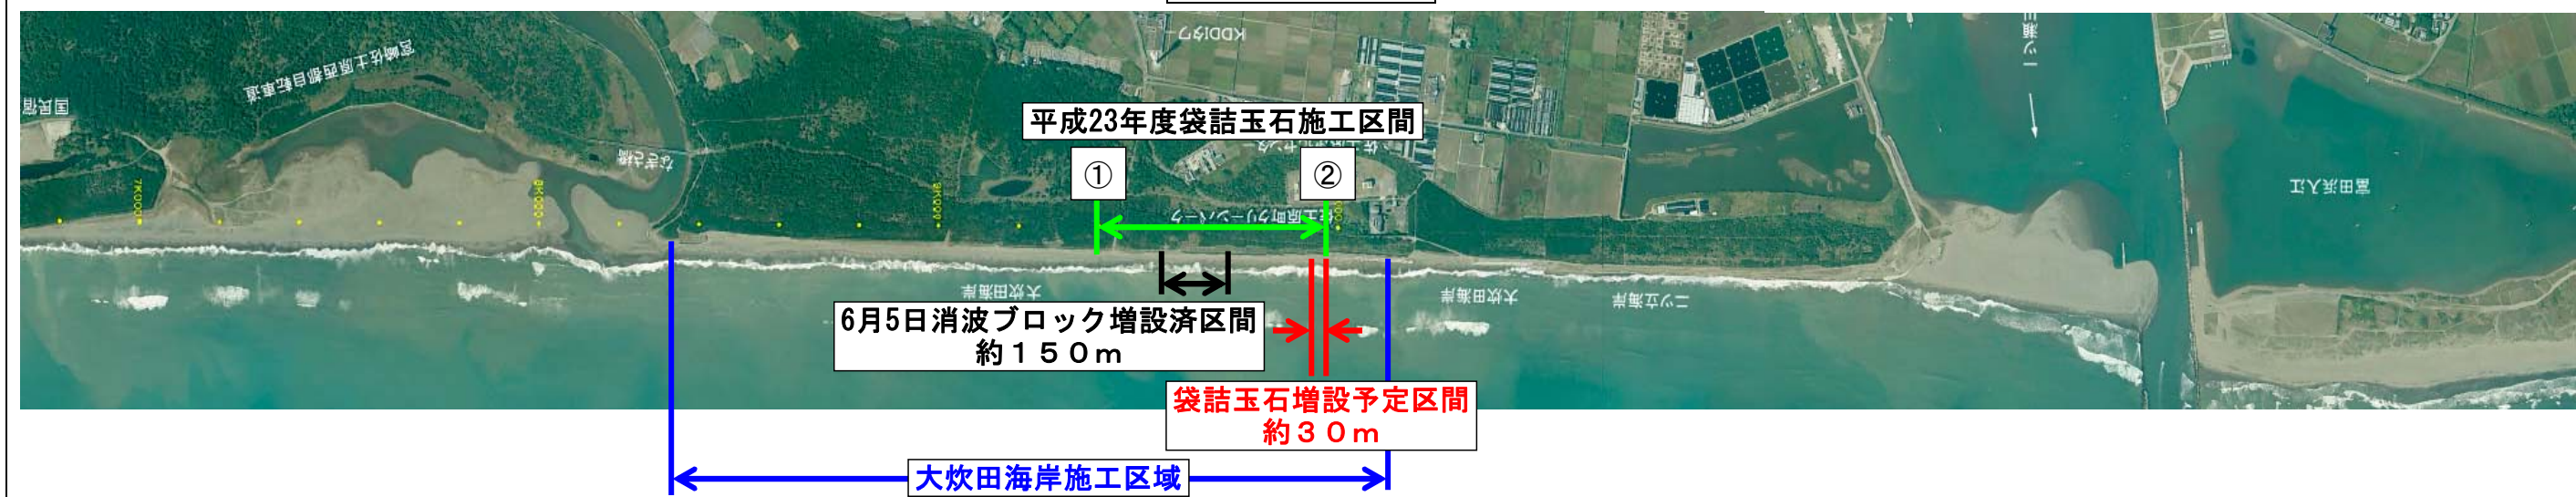
平面図

今回、台風4号が宮崎に接近する進路予報が気象庁から出されたことにより14日（木）に現地調査を実施した結果、下記の平面図・正面図に示している大炊田海岸北端の一部区間で、養浜材の流出、袋詰玉石の沈下及び砂丘の崩落（今週の中頃に発生）が確認されましたので、その区間について袋詰玉石を増設する緊急的な補強工事を実施します。**工事は、16日（土）に袋詰玉石の製作を開始し、17日（日）から順次設置し、18日（月）に完了する予定です。**
