# 第10回効果検証分科会 説明用資料

# ① 宮崎海岸の侵食対策

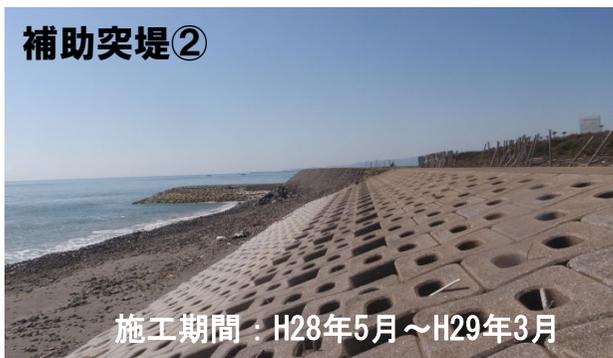
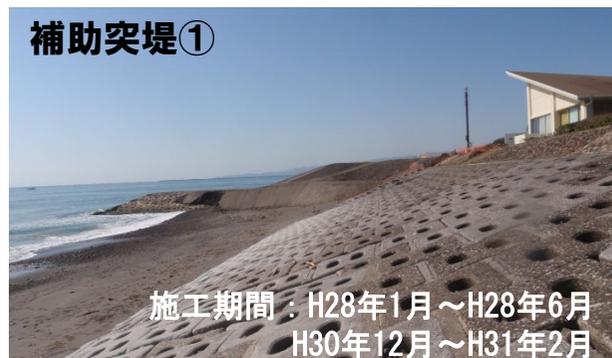
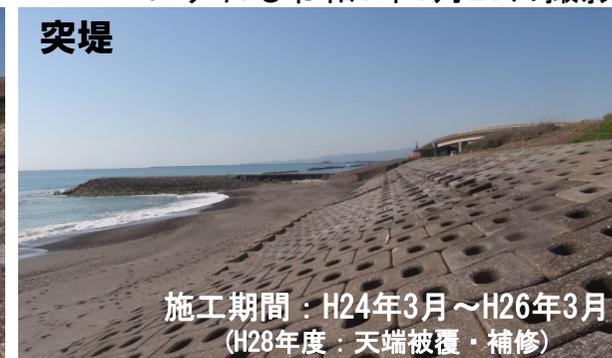
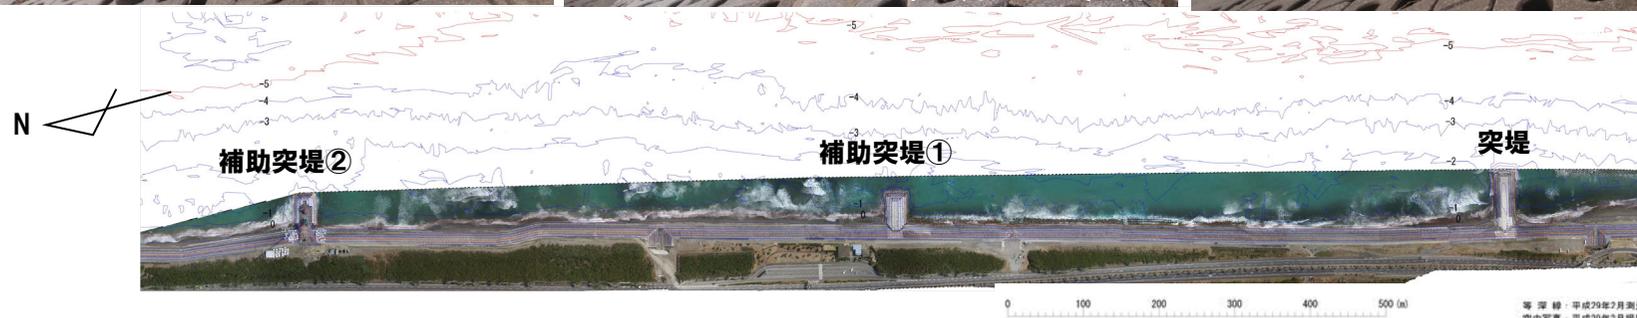
いずれも令和3年3月23日撮影

場所	※令和元年度～令和3年度は突堤実施なし 工事概要		総延長	侵食対策に求められる 機能との対応	主な目的
	突堤	設置			
住吉海岸	突堤	設置	L=75m (H24: 30m H25: 45m)	機能②: 沿岸方向の 流出土砂の減少	宮崎海岸から南へ流出する土砂を減らす
	補助突堤①	設置	L=50m (H28: 42m H30: 8m)	機能②: 沿岸方向の 流出土砂の減少	宮崎海岸から南へ流出する土砂を減らす
	補助突堤②	設置	L=50m (H28: 50m)	(沿岸方向の土砂移動の抑制)	目標浜幅を早期に回復させる

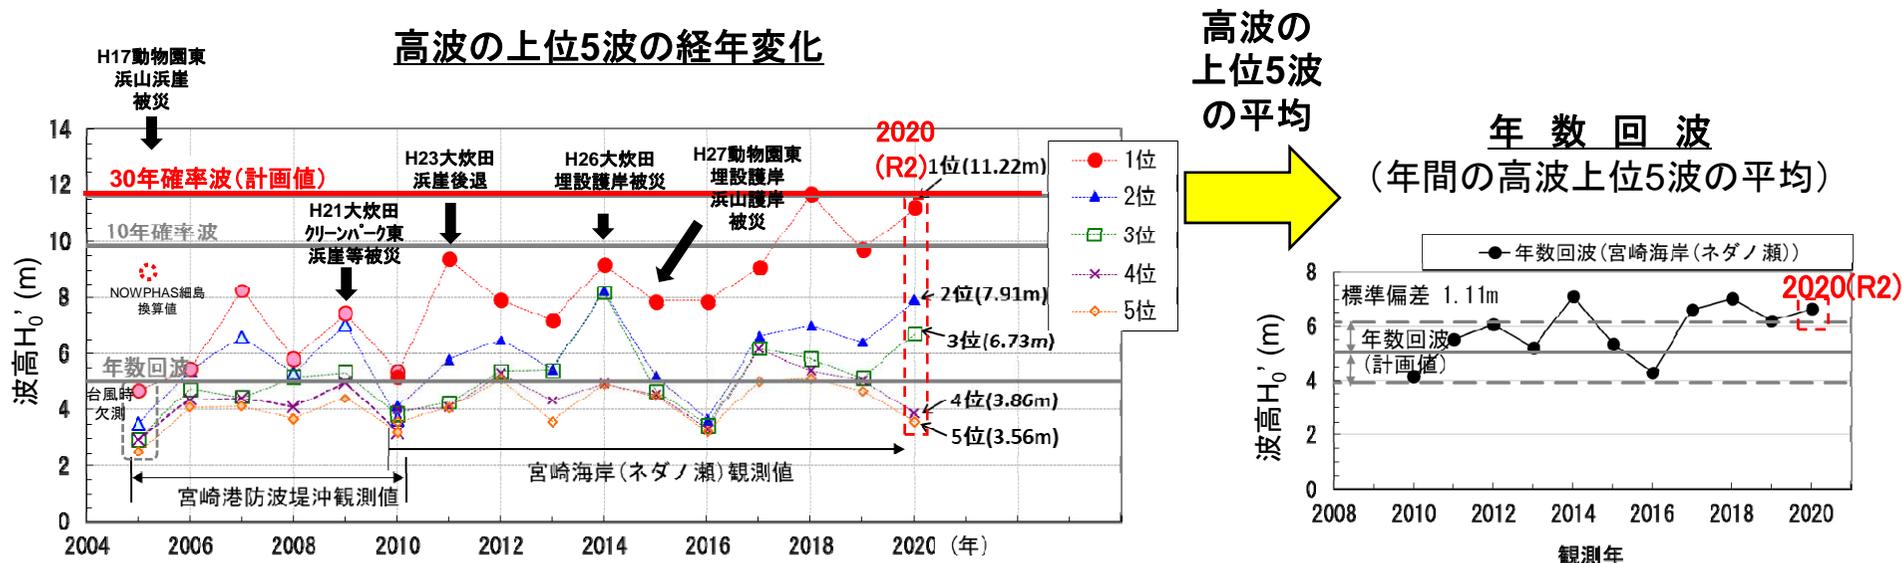
■目的: 来襲した高波浪が、護岸等の天端高やブロックの安定性などの設計に用いている計画値(30年確率波)や突堤の天端高の検討などに用いられている計画値(年数回波)を越えていないかを確認。

- ・2020(R2)年の最大波高は11.2m(台風10号)であり、計画値である30年確率波(11.6m)をやや下回る同程度の波高であった。また、年数回波の波高は6.7mであり、指標設定した範囲よりやや大きかった。
- ・なお、計画値と同程度の波高は3カ年で2度となるが、計画値を大きく超えるような状況ではない。

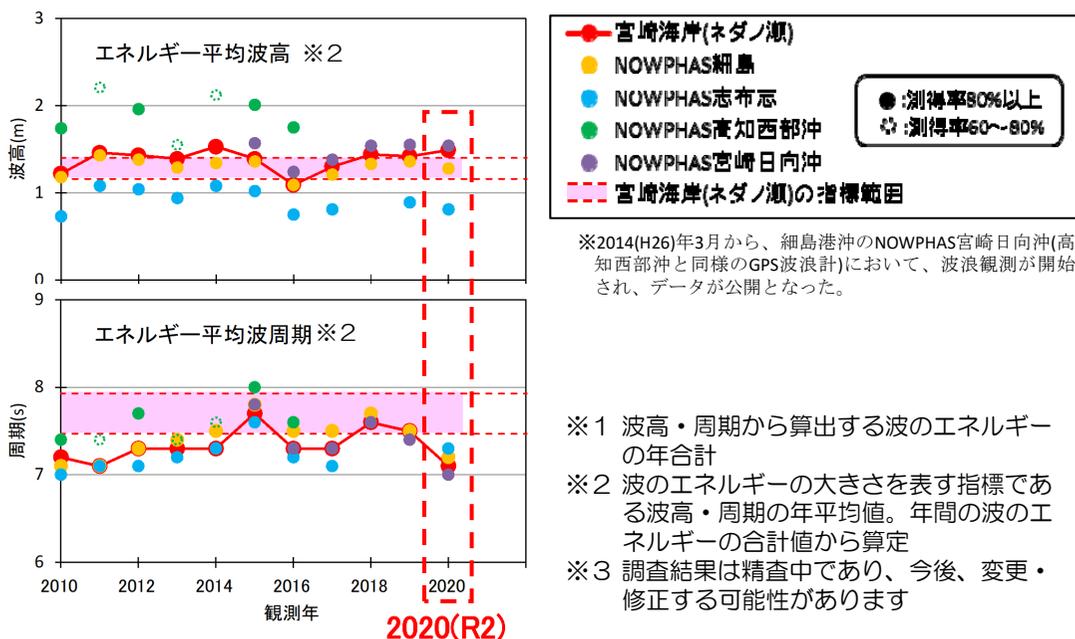
### 宮崎海岸(ネダノ瀬)と近隣観測地点の波高・周期の経年変化

- ・2020(R2)年の1年間のエネルギー平均波高は指標設定した範囲を僅かに上回った。周期は範囲を下回った。
- ・2020(R2)年の1年間の波の強さ(波のエネルギー)は過去の平均とほぼ同じであったが、波高5m以上の高波浪が作用する割合が過去の平均の5倍程度であった。
- ・高波浪が作用する割合が増えると海中の深い場所の土砂を動かす要因となるが、波高の割合には年変動が見られ、これが単年的なものなのか監視を継続する。

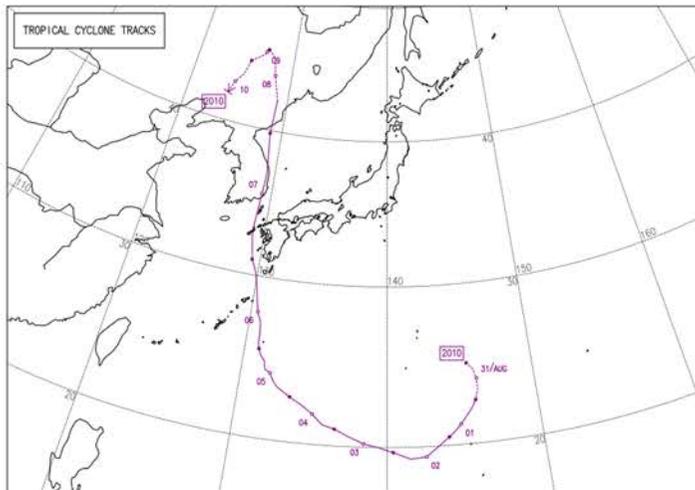
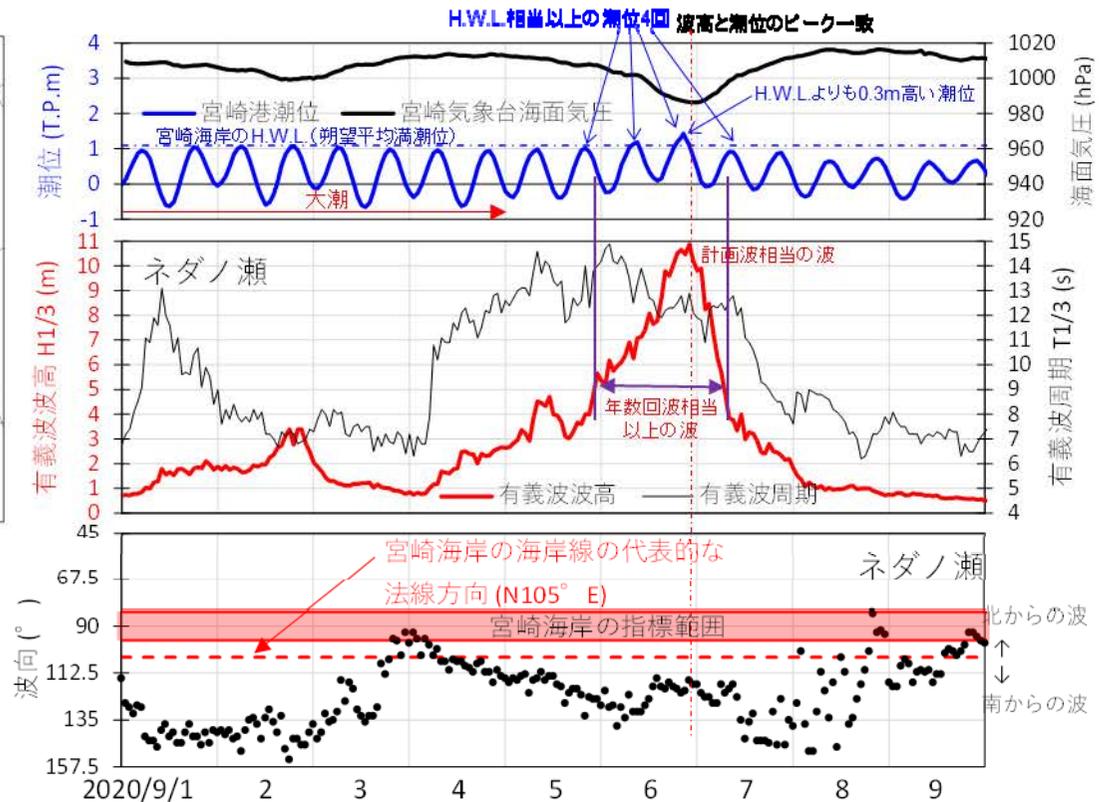
台風10号経路図 (気象庁)

- 9月6日に、朔望平均満潮位(H.W.L.)よりも0.3m高い潮位と、計画波相当の波が重なった。さらに、9月5日から7日にわたって、朔望平均満潮位(H.W.L.)相当以上の満潮4回と、年数回波相当以上の波が重なった。
- 波向きは、海岸線の代表的な法線方向(N105° E)および指標範囲に対して南からの波向きが卓越していた。

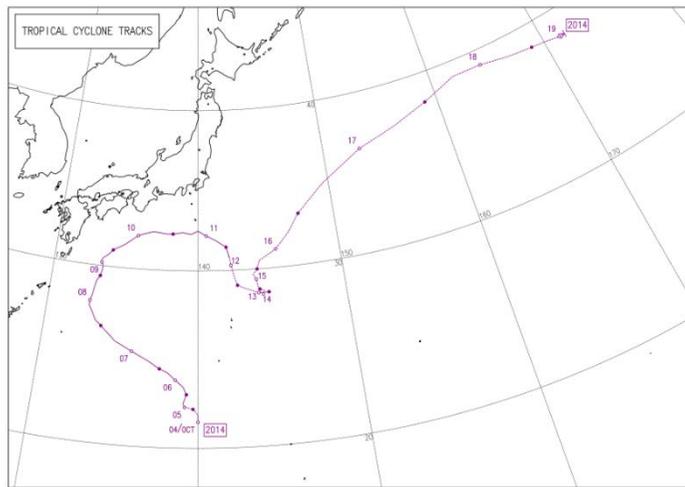
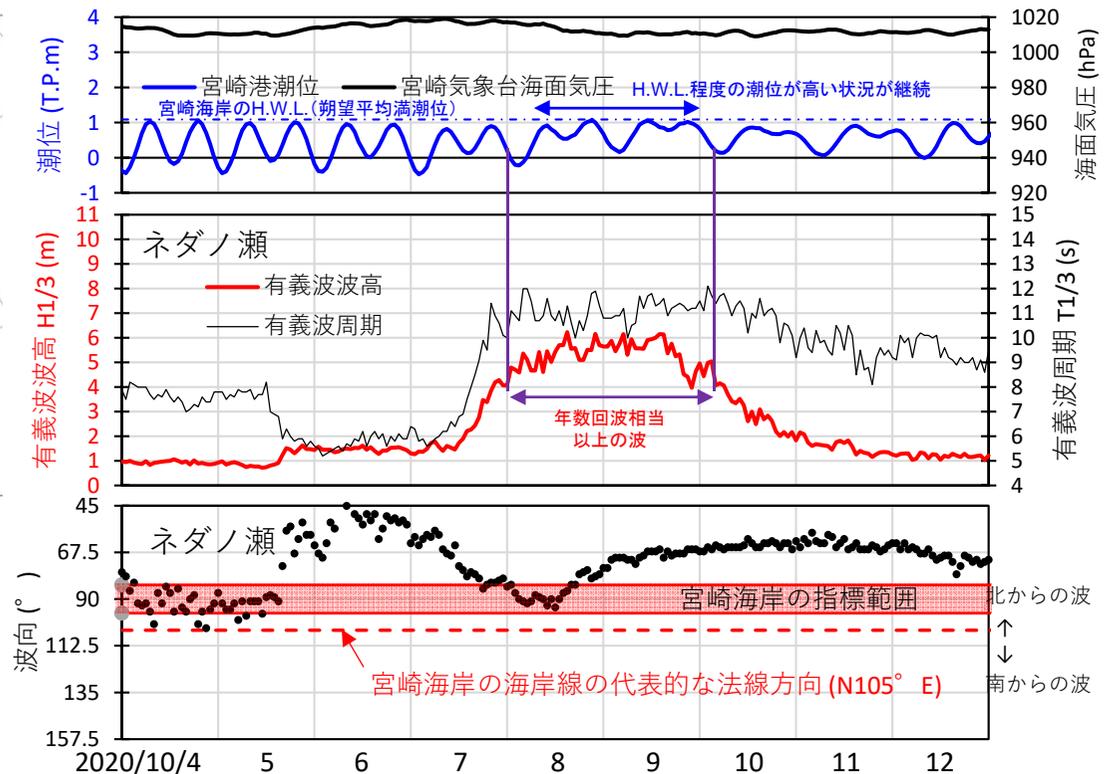
台風14号経路図 (気象庁)

- 10月8日から9日にわたって、海面の高さが朔望平均満潮位(H.W.L.)程度の高い状況で断続的に続き、そこに、年数回波相当以上の波が重なった(令和元年台風10号、令和2年台風10号に比べて、特に高波浪が長時間継続して作用した)。
- 波向きは、海岸線の代表的な法線方向(N105° E)および指標範囲に対して北からの波向きが卓越していた。

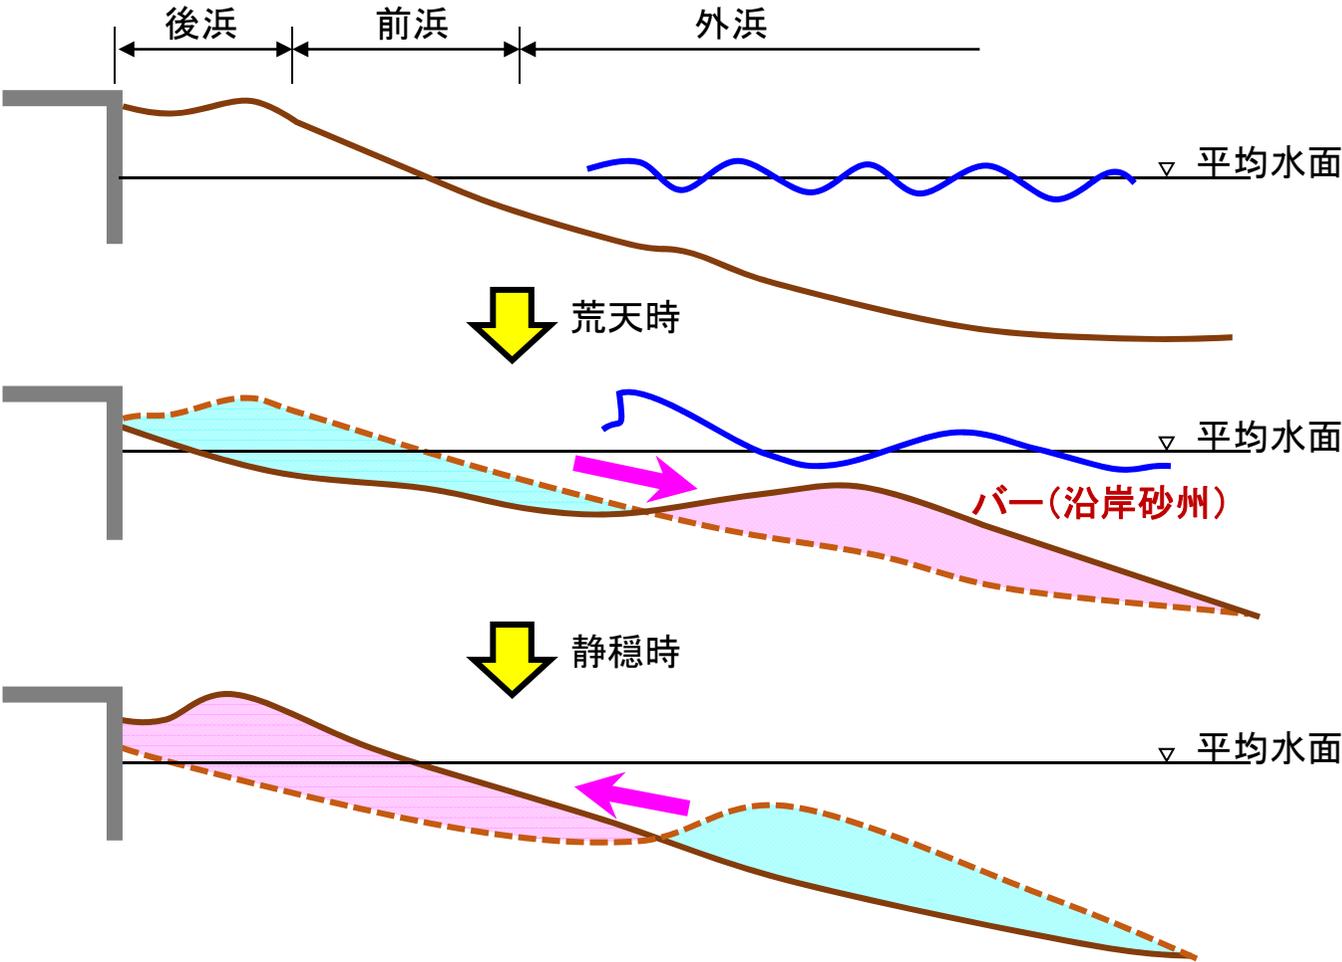
・一般には、下図に示すように高波浪時には岸から沖に向かって一気に土砂が移動し、静穏時には沖から岸に向かって徐々に土砂が移動する。2020(R2)年に、他の年と比べて高波浪(波高5m以上)の作用が多かったということは、下図の荒天時がさらに大きく作用している状態で、他の年よりさらに沖合に移動したのではないかと考えられる。

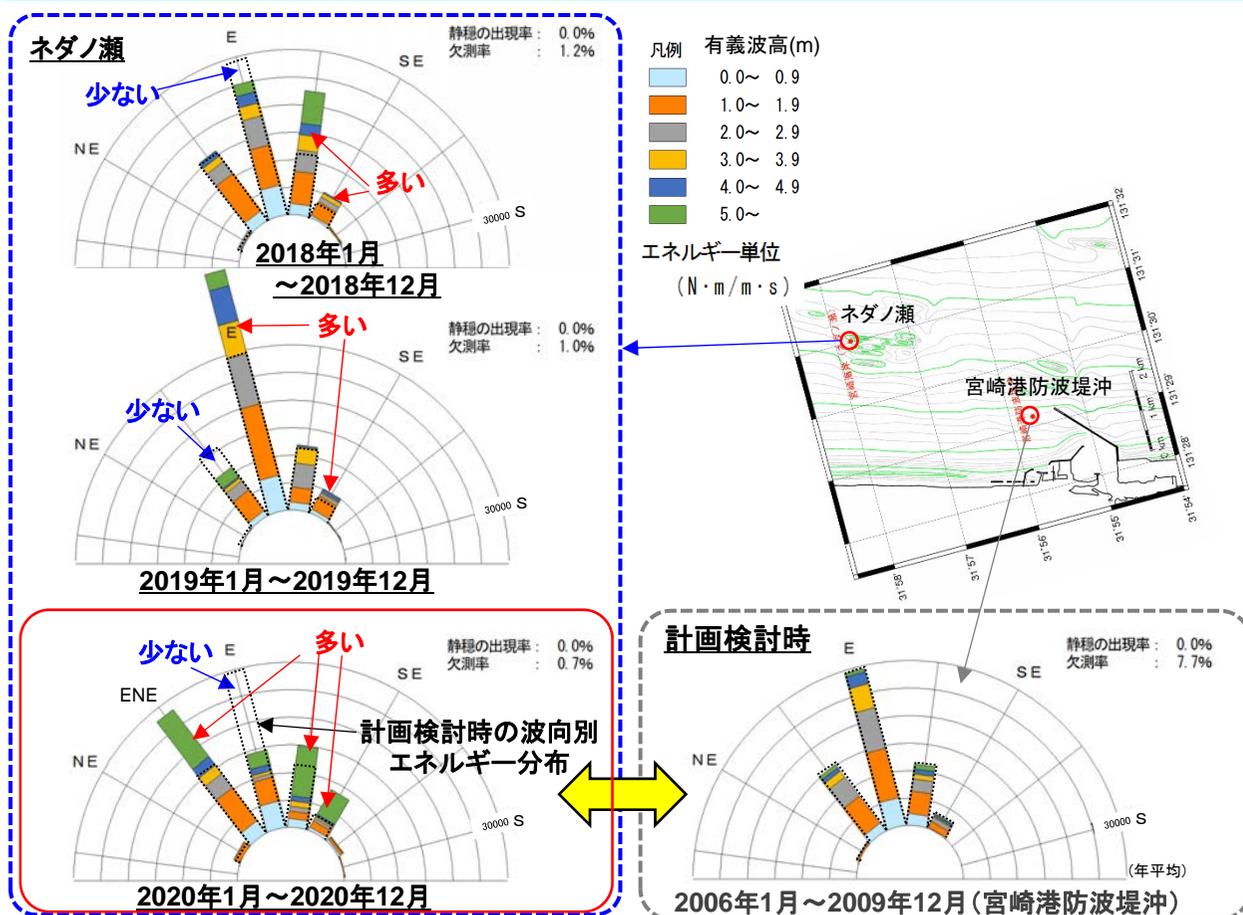
■目的: 地形変化が生じる要因となる土砂を動かす波の向きが、計画で想定している傾向と異なっていないか確認。

- ・2020(R2)年は、計画検討時に最も多いと想定していたE(東)からの波が少なく、さらに北からとなるENE(東北東)、反対に南からとなるSE(南東)からの波が多かった。
- ・特にENE(東北東)からのエネルギーが大きく、エネルギー平均波の波向は指標設定した範囲内となり、2016年以降、北側からと想定する範囲にほぼ近い値を示している。

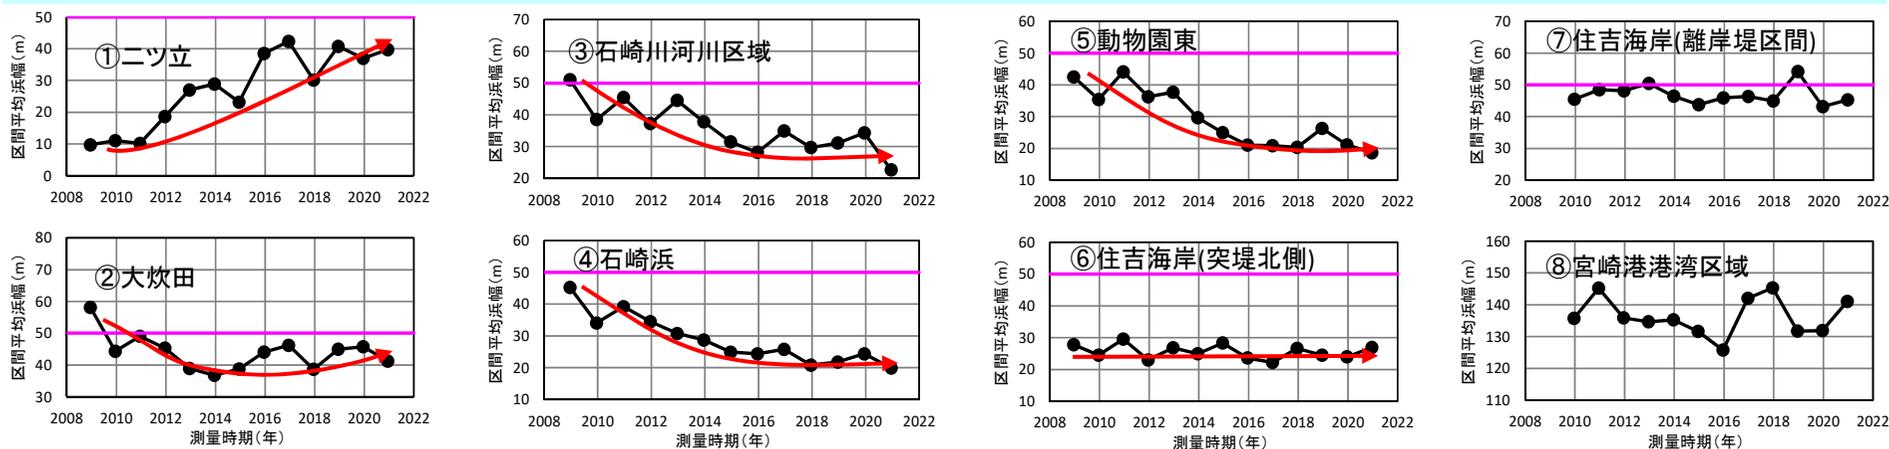
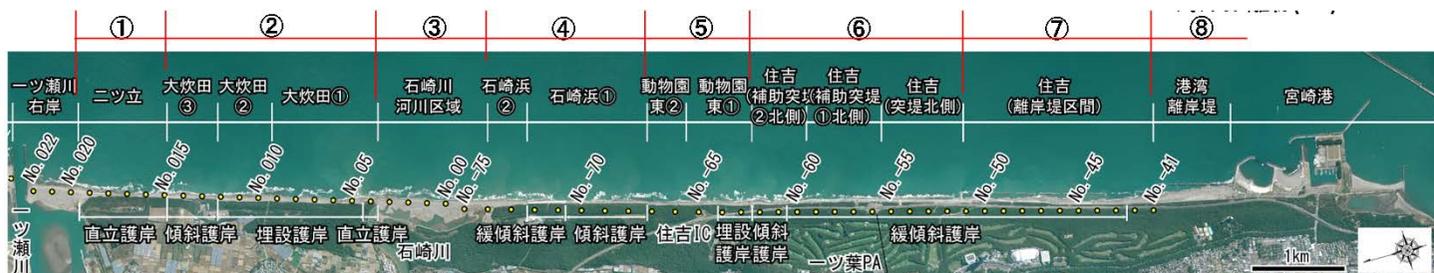
## 浜幅※1の変化

- ・直轄事業着手後の2009 (H21) 年以降、宮崎海岸北側のニツ立は増加傾向、大炊田は2014 (H26) 年頃から横ばい若しくはやや増加傾向である。
- ・石崎川河川区域～動物園東は、2015 (H27) 年頃まで続いていた減少傾向が鈍化し、近年は横ばい傾向であるが、石崎川河川区域は2020 (R2) 年の減少量がやや大きい。住吉海岸 (突堤北側) は2009 (H21) 年以降、横ばい傾向である。
- ・区間①～⑦の浜幅は2m～62m (平均33m) であった。
- ・前回 (2019 (R1) 年までの評価) から大きな傾向の変化は見られないが、石崎川河川区域で2020 (R2) 年の減少量がやや大きいことなどに注視して、監視を継続する。

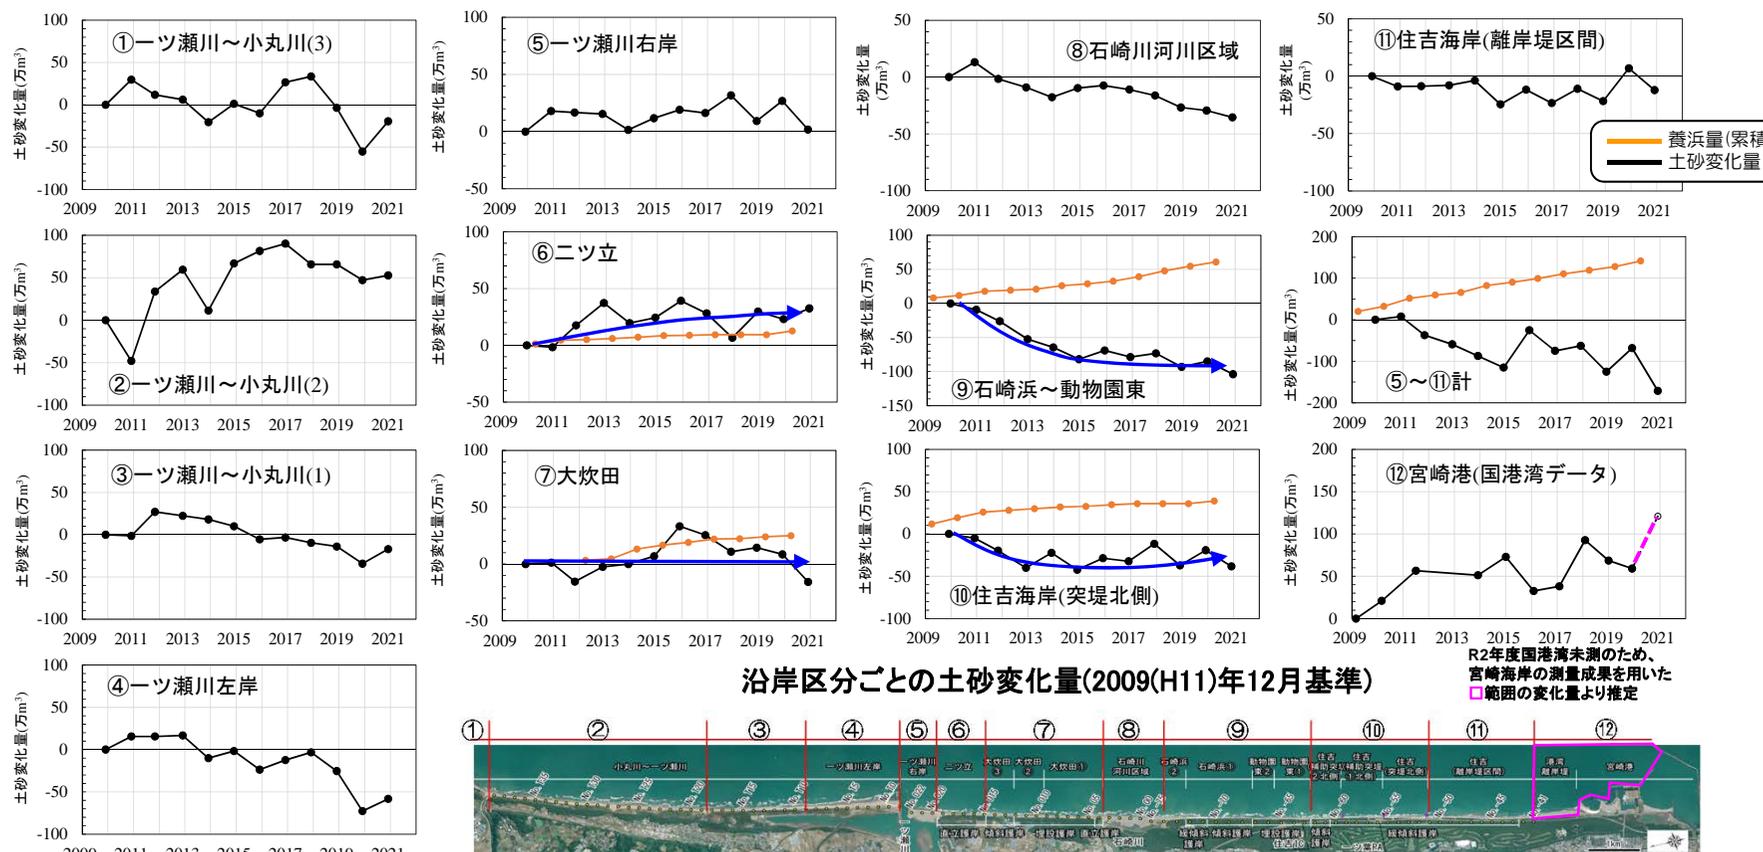
### ■目的: 詳細な測量データを用いて海中部(沖合約1km, T.P.-10m程度以浅)も含めた土砂量の変化状況を確認

- ・直轄事業着手後の2009 (H21)年以降、宮崎海岸北側(一ツ瀬川右岸～大炊田)は堆積もしくは維持傾向であるが、大炊田は2020(R2)年の減少量がやや大きい。
- ・石崎浜～住吉海岸(突堤北側)では2015(H27)年頃まで続いていた侵食傾向が鈍化し、近年は横ばい若しくはやや回復傾向を示している。
- ・前回(2019(R1)年までの評価)から大きな傾向の変化は見られないが、単年で見ると大炊田等で減少していることなどに注視して、監視を継続する。

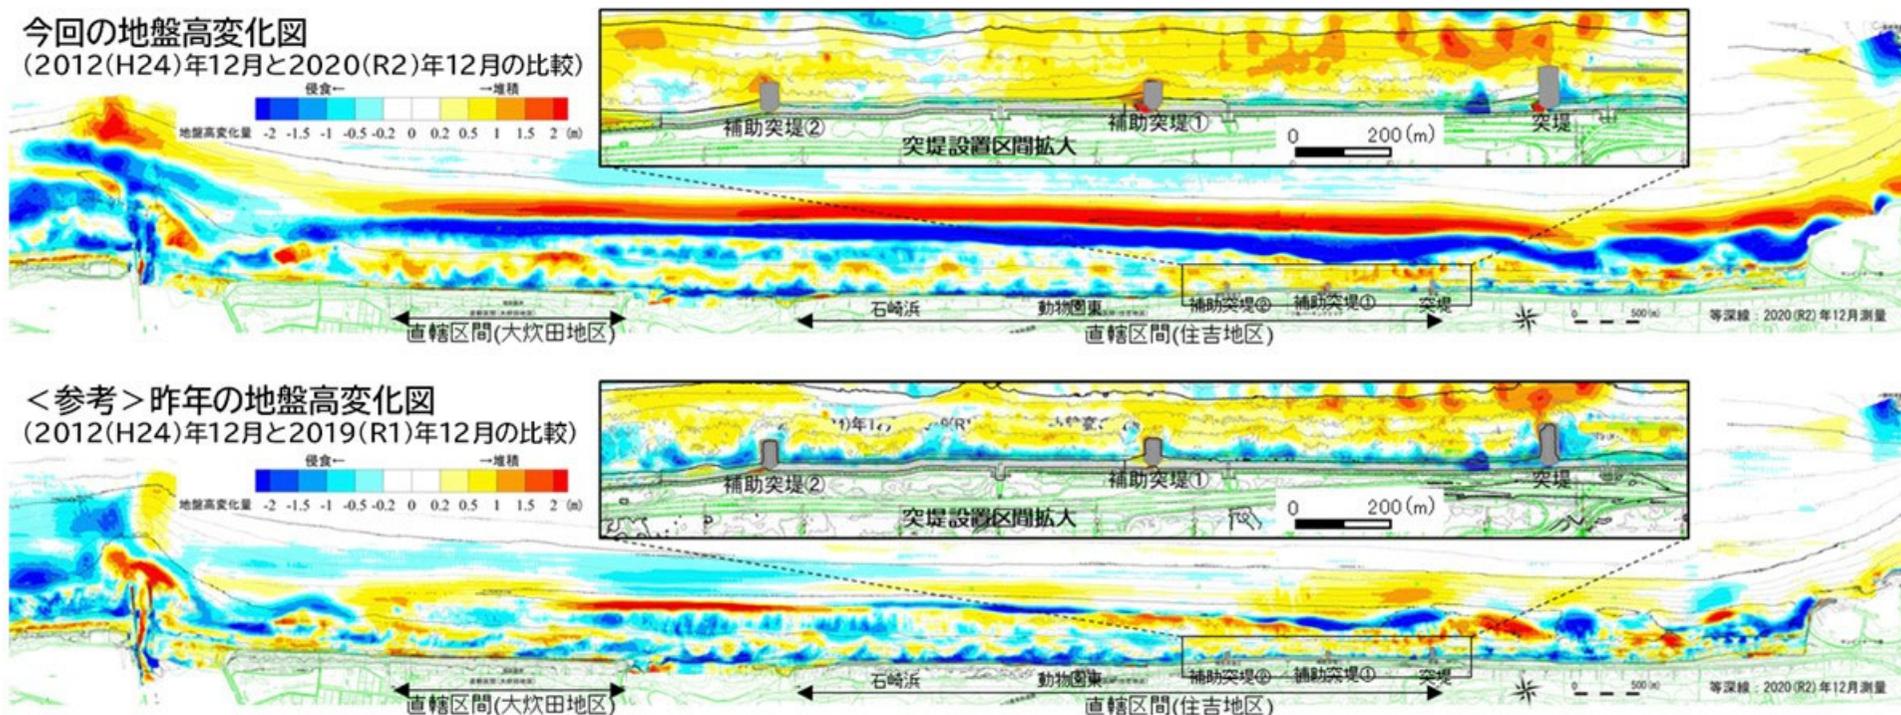
■目的: 詳細な測量データを用いて海中部(沖合約1km, T.P.-10m程度以浅)も含めた平面的な地盤高変化状況を確認

- ・今回と昨年の地盤高変化図を比較すると海岸護岸、浜崖から400~500m付近で青くなっているのが目立つ。これは地盤が下がったということではなく、バーが600~700mの赤い部分に移動した(p.49参照)現象である。なお、バーの移動範囲は、過去の変動の範囲から逸脱するものではない(p.50参照)。
- ・主な要因としては、5m以上の高波浪が作用する割合が過去の平均と比べて5倍程度と多かったことが挙げられ、波の作用が小さくなれば岸方向への土砂移動が予想される(p.51参照)ことに注視して監視を継続する。
- ・汀線付近は、前回同様、住吉海岸北側(動物園東付近)を中心に青色が見られ、未だ堆積傾向(砂浜回復)には至っていない。一方、突堤周辺は堆積傾向となっており、川砂利・川砂養浜の効果と考えられる。

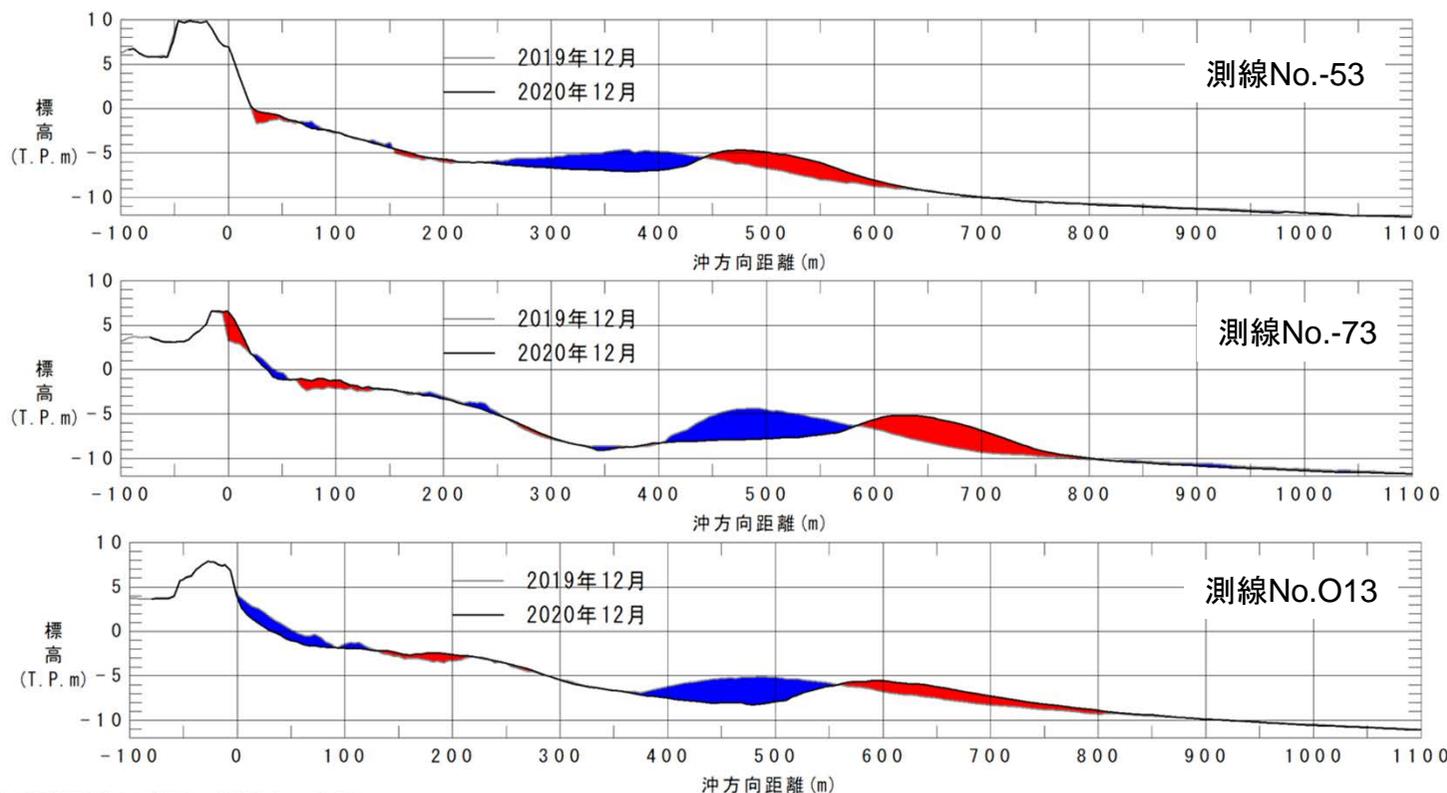
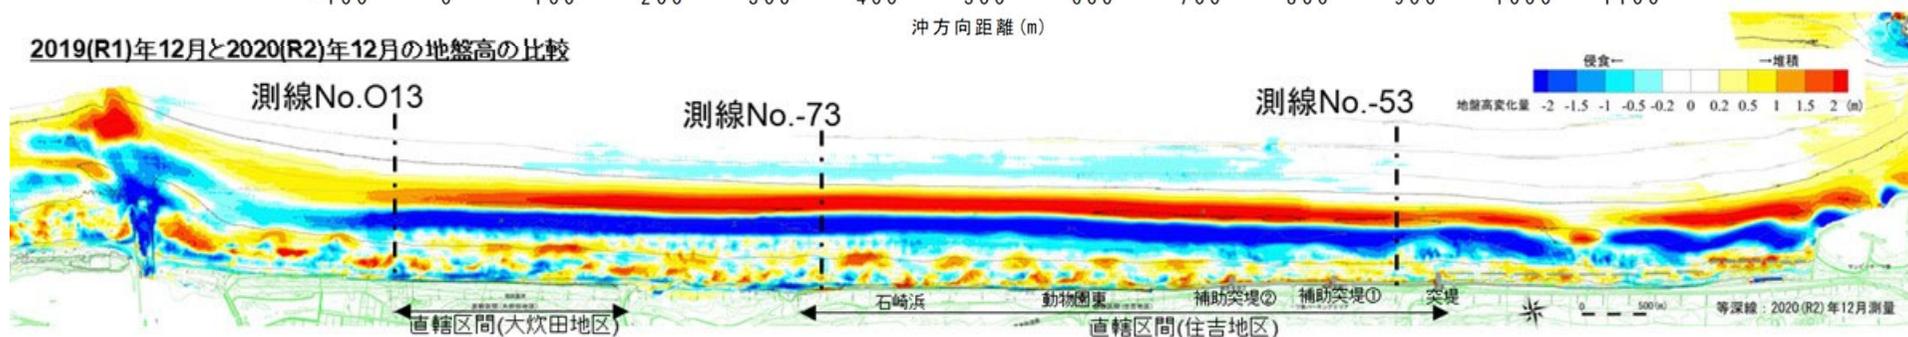
2019(R1)年12月と2020(R2)年12月の地盤高の比較

・2019(R1)年と2020(R2)年を比較するとバーが沖側に移動している。

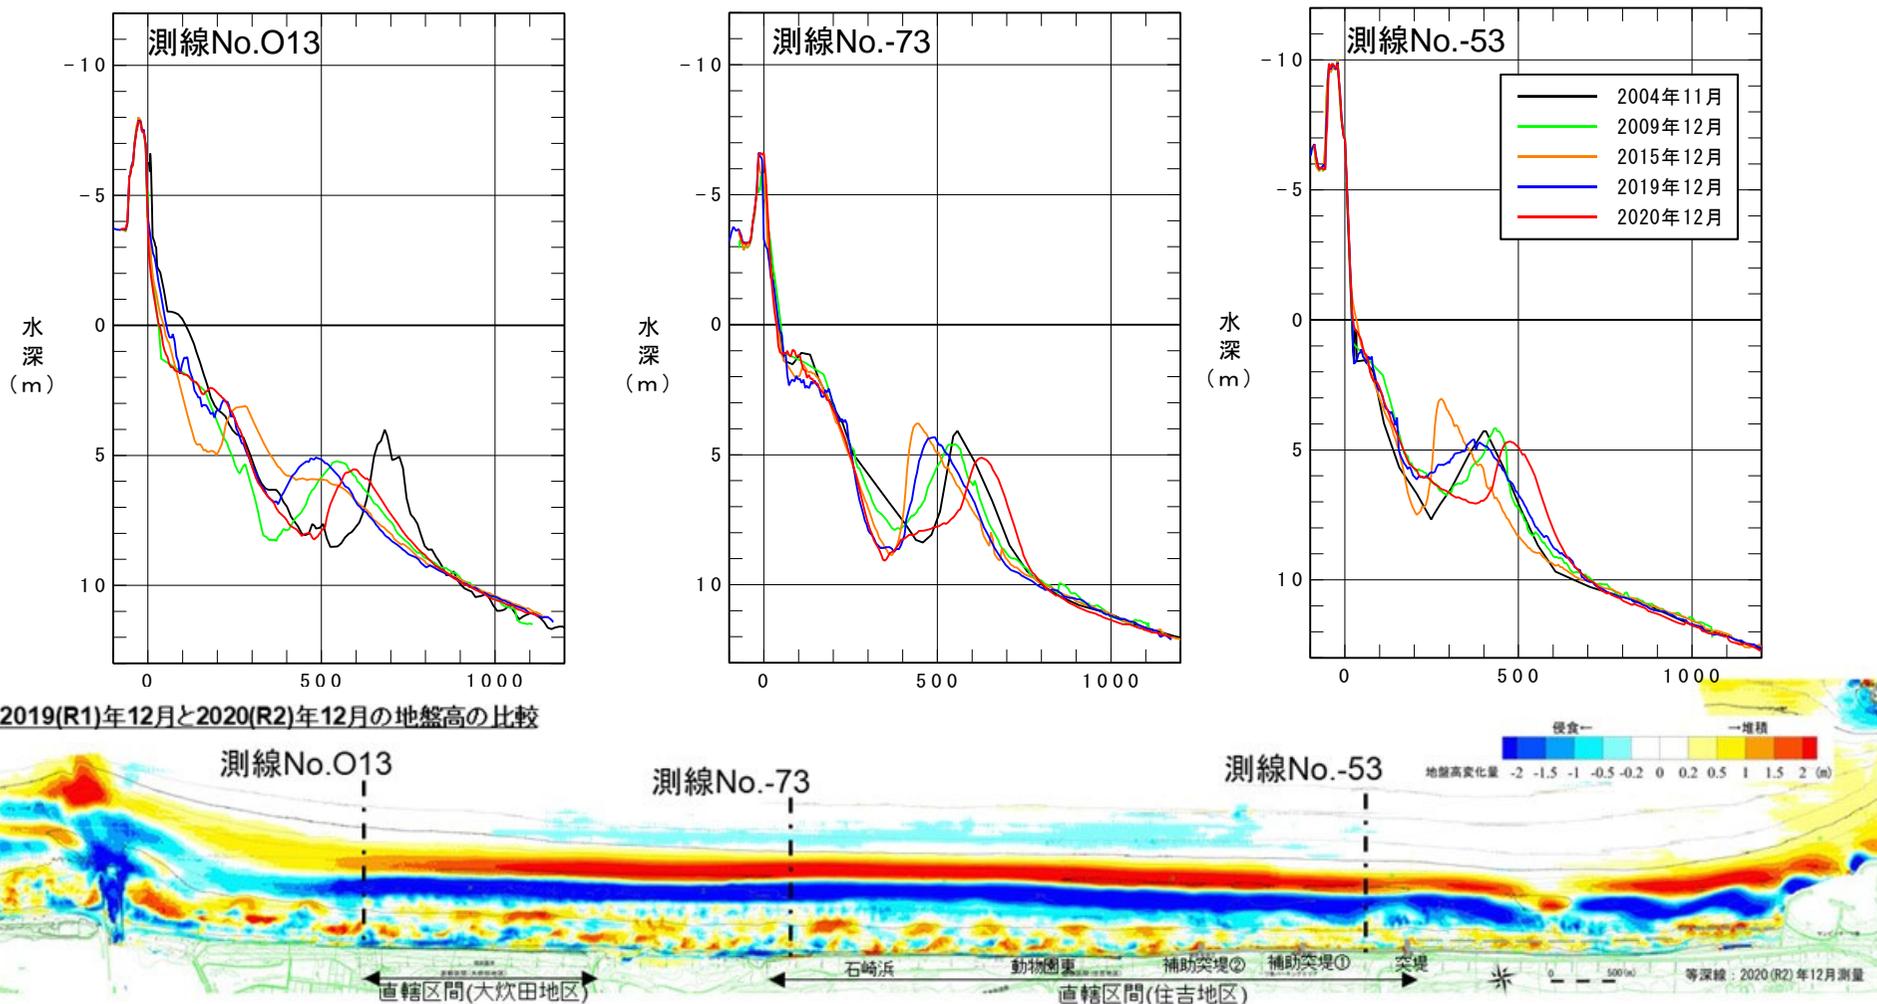
- 過去の測量結果をみると、地形は岸方向、沖方向に大きく移動している。測線No.O13の2004(H16)年のバー位置は海岸護岸から約700m付近であり、今回(2020(R2)年)が過去の変動範囲から逸脱するものではないことがわかる。なお、これ以上、沖方向へ移動しないか注視して、監視を継続する。

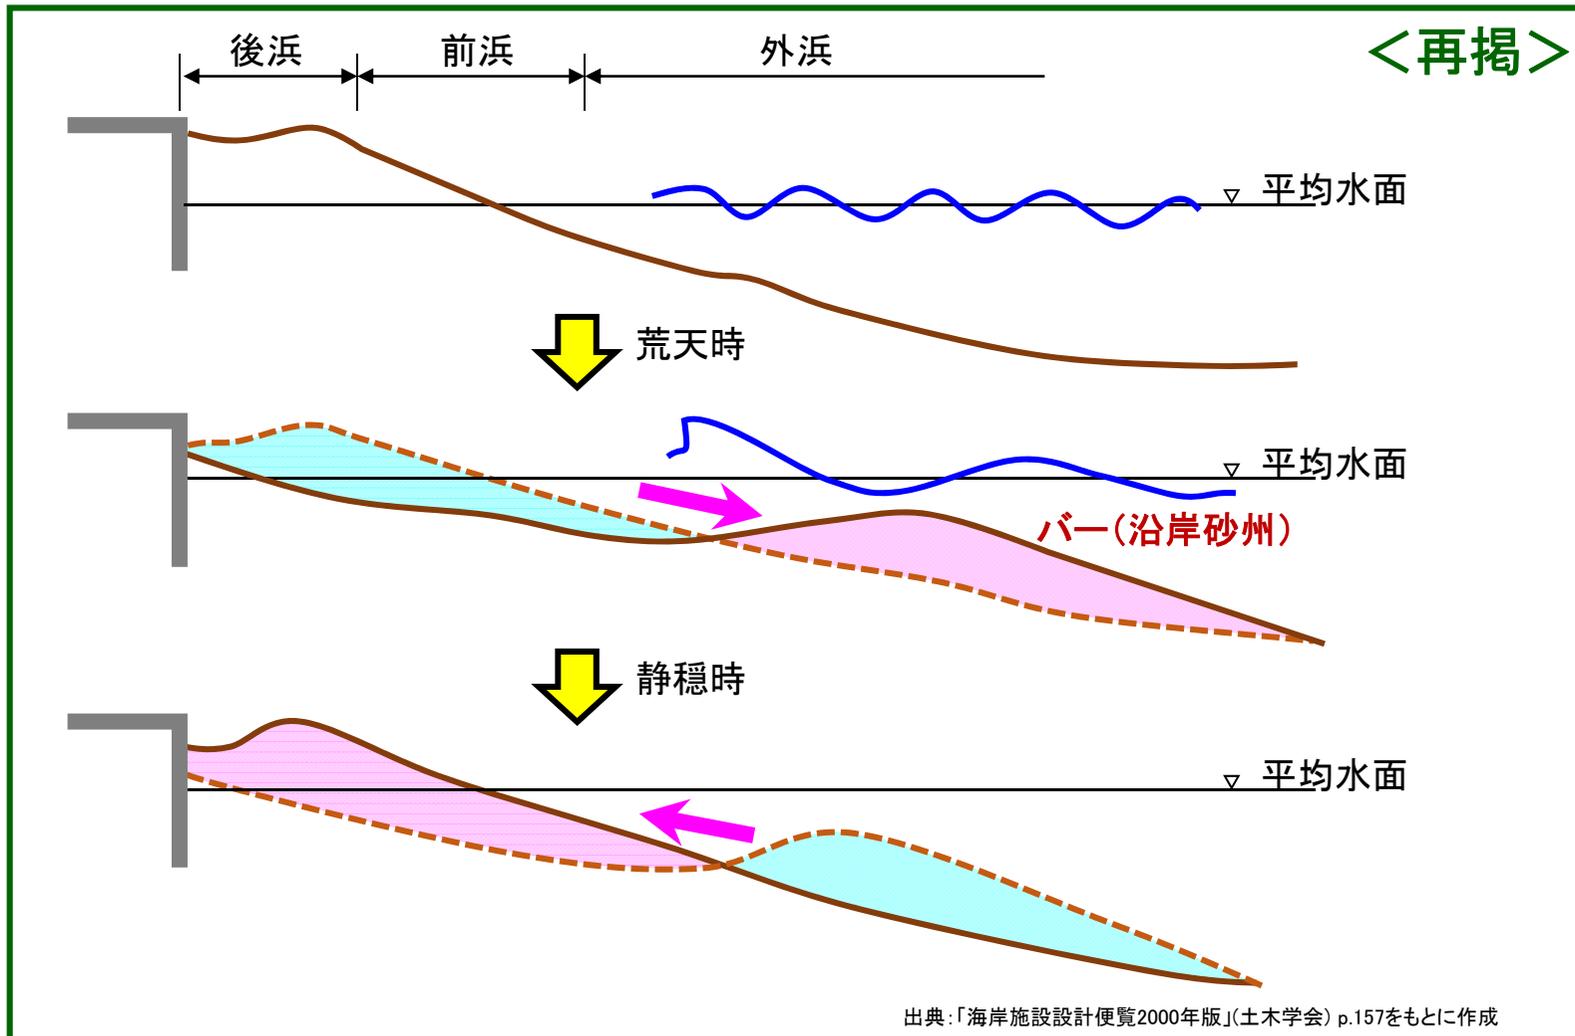
- ・一般には、下図に示すように高波浪時には岸から沖に向かって一気に土砂が移動し、静穏時には沖から岸に向かって徐々に土砂が移動する。2020(R2)年に、他の年と比べて高波浪(波高5m以上)の作用が多かったということは、下図の荒天時がさらに大きく作用している状況で、他の年よりさらに沖合に移動したのではないかと考えられる。
- ・波浪の作用が小さくなれば岸方向への土砂移動が予想されることに注視して、監視を継続する。

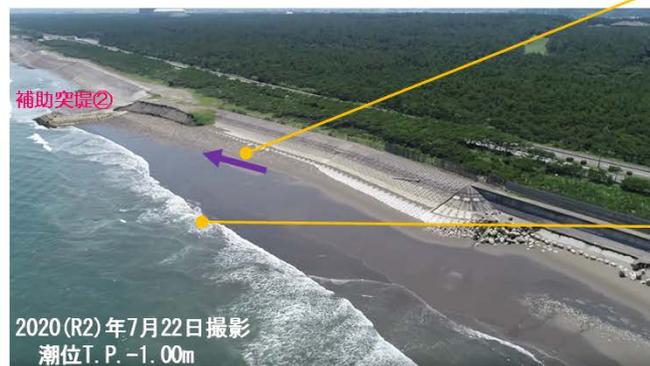
R2.10.16(台風から約1か月後)

・砂が戻り大部分を占める。砂の下には礫が確認できる。

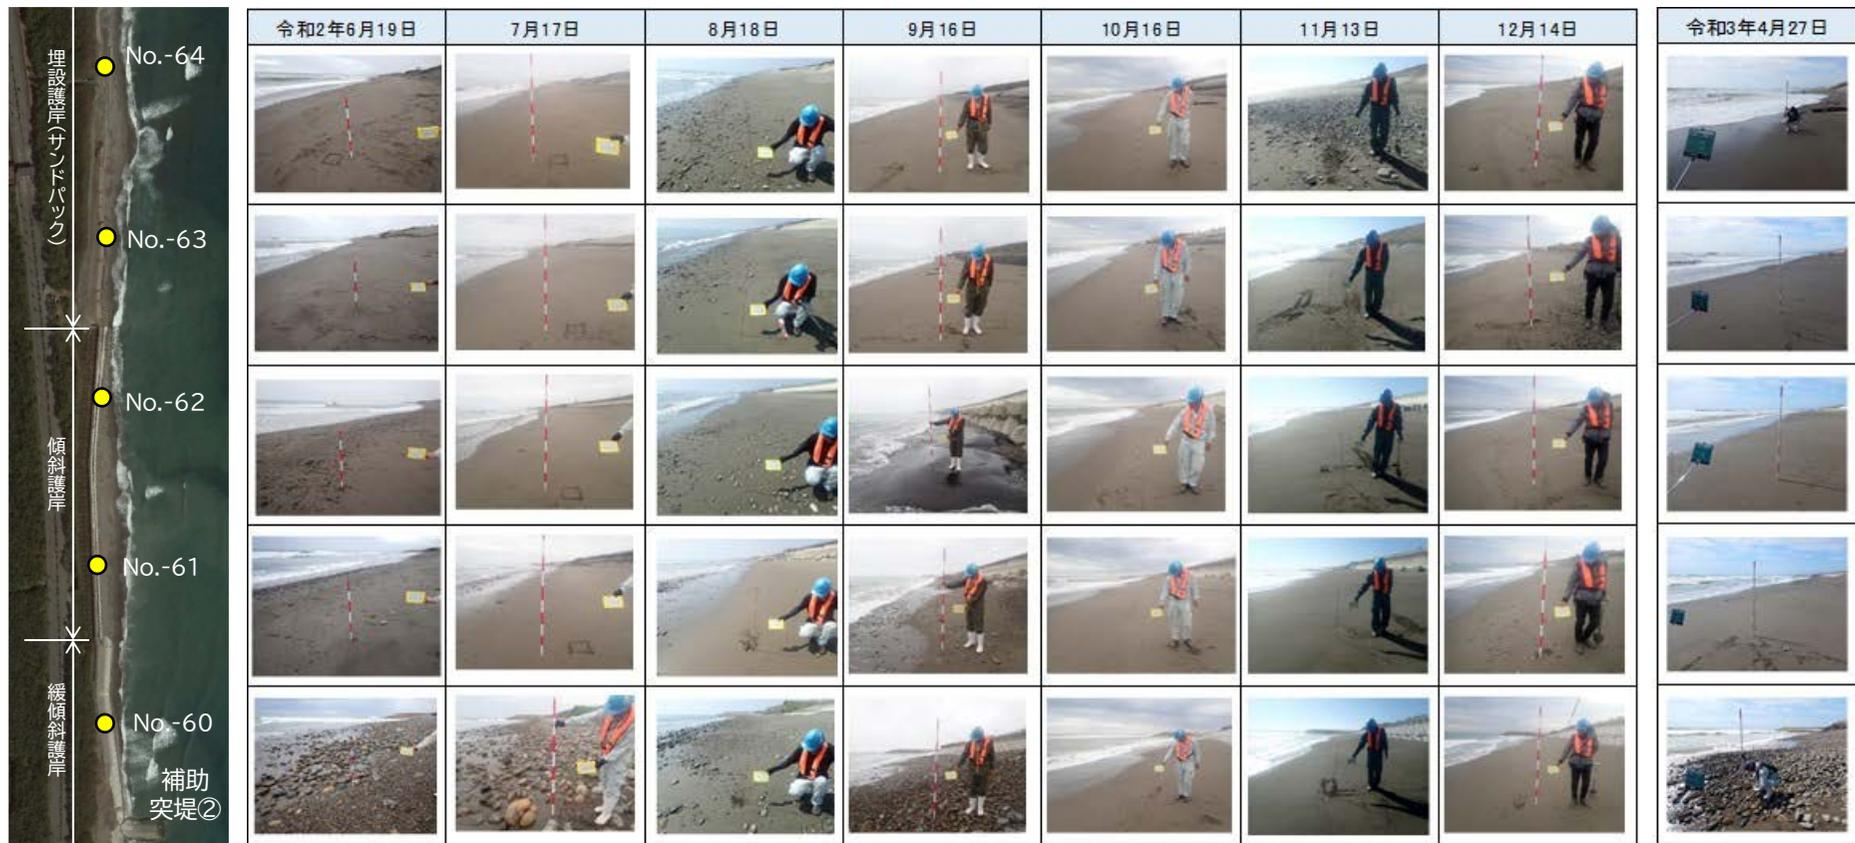
■汀線付近のとどまり状況

・汀線付近砂浜表面の礫のとどまり状況をみると、補助突堤②の北側200m地点(No.-60)で顕著に確認され、大部分は投入箇所近傍(突堤から200~300m)にとどまっていることが推察された。なお、北側400m地点(No.-61)でも、台風10号来襲後の9月などに有意と思われる散らばりがみられること、表層下の礫も確認されていることから、400m以北へも広がっていると推察される。引き続き移動状況を追跡する。

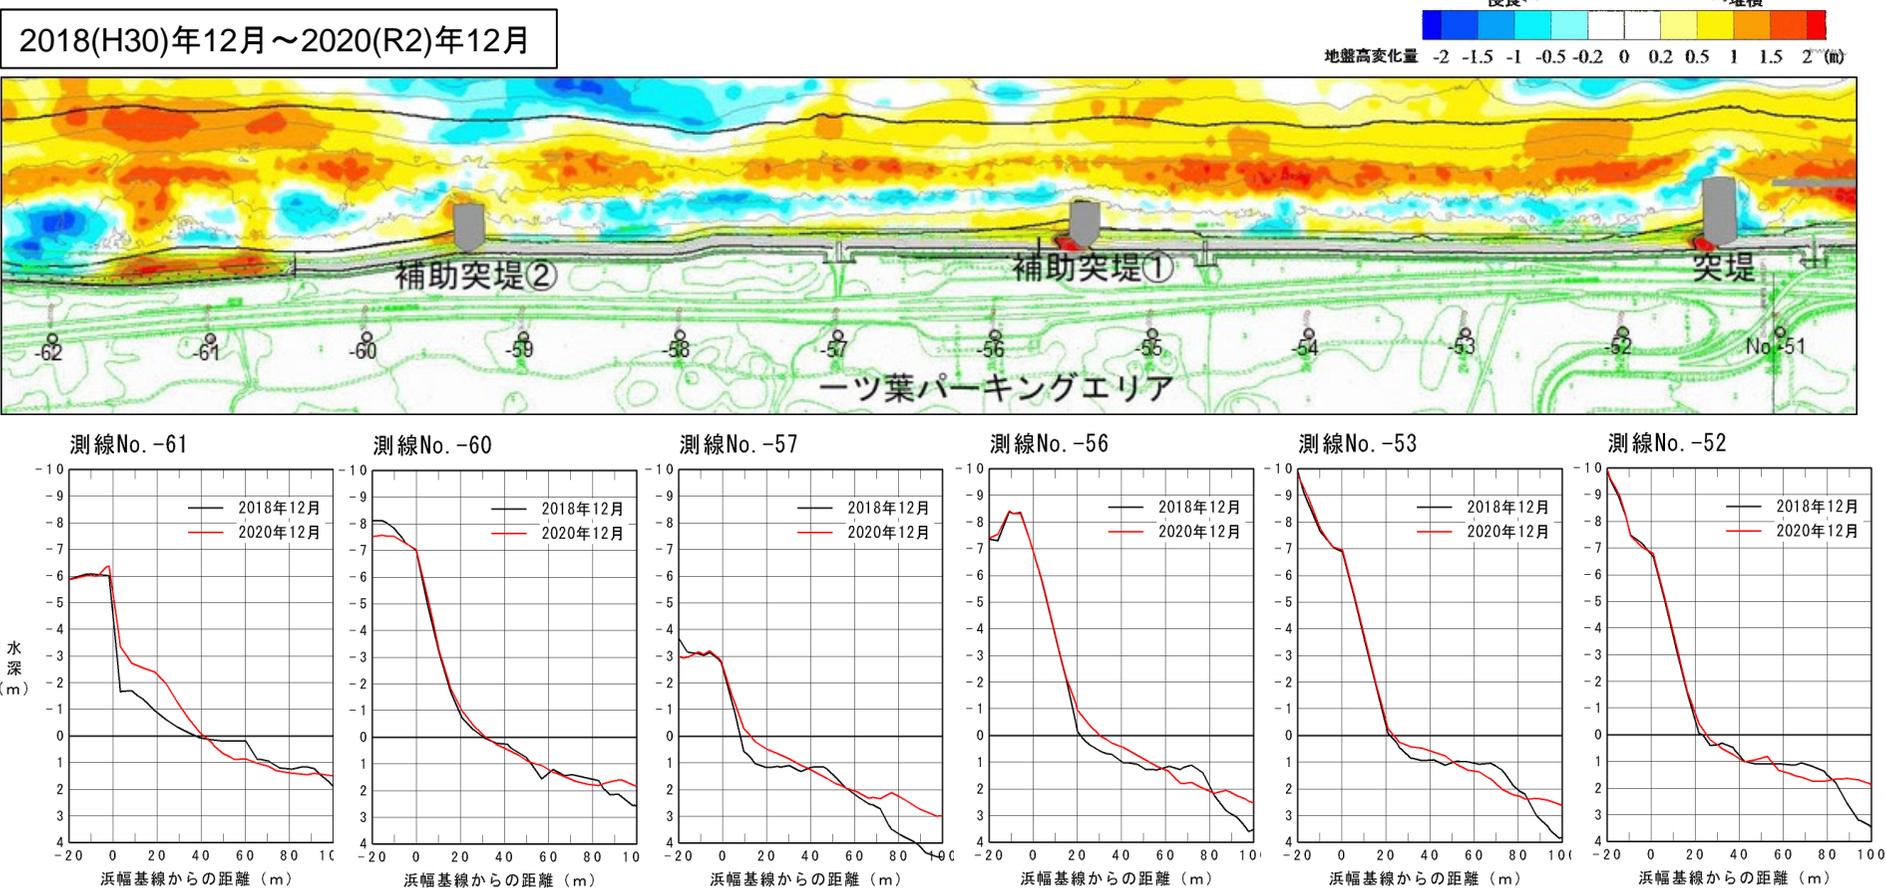
## ■投入箇所周辺の平面地形変化・断面地形変化

- ・平面地形変化図をみると、川砂利・川砂を投入した各突堤の北側での堆積傾向が確認される。写真調査(p.55)では、礫は突堤から200~300mに大部分がとどまり、400m以北への広がっている可能性があるとしたが、平面地形変化図からは砂分も含めて500~600mまで広がっている状況となっている。引き続き地形変化を調査する。
- ・断面地形変化図からは、汀線付近の水深+1m~-1m付近に堆積傾向がみられることがわかる。
- ・なお、No.-61の堆積が顕著であるが、これは護岸法線が凹状で堆積しやすい地形になっていたところに、これまでなかった土砂供給がされたことによるのではと推定される。引き続き変化状況を観察する。No.-57は排水口への波浪侵入低減のため礫投入した箇所である。

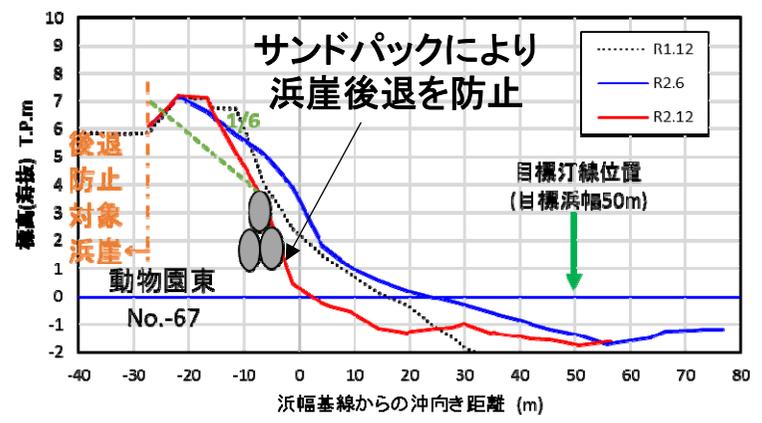
■ 目的: 埋設護岸設置箇所・設置予定箇所において浜崖頂部が対策上必要な高さを有しているかを確認

・2020(R2)年は、台風10号(計画波相当), 14号(年数回波相当が長時間)等、高波浪が作用したが、サンドバックの天端高が低下して部分的に浜崖が後退した動物園東の一部区間を除き、浜崖の顕著な後退を防ぎ、背後地を守ることができた。これまで実施してきた埋設護岸等の侵食対策の一定の効果が確認された。

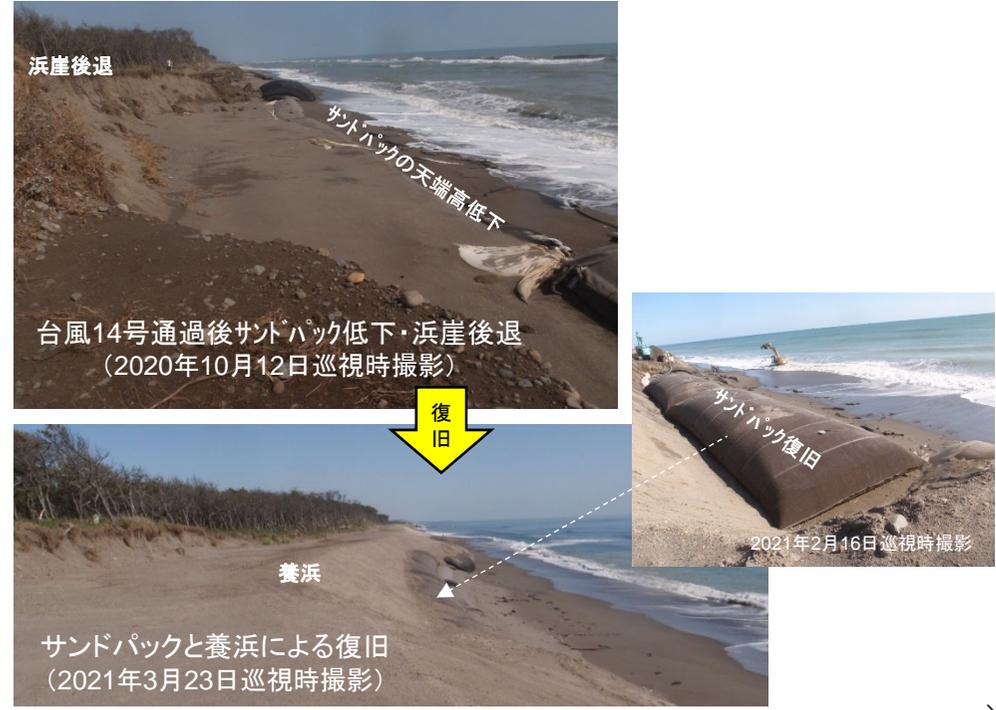
### 動物園東の一部の区間の復旧状況

・なお、動物園東の一部区間の浜崖後退は、速やかに復旧している。

- ・引き続き、測量および海岸巡視等で施設および背後の浜崖の状態を確認しながら、サンドパックの露出や損傷に対して、養浜や補修等の緊急的な対応を行い機能維持に努める。
- ・養浜と突堤による砂浜回復を推進するとともに、学識者や地元環境保護団体の協力・助言を得ながら、適正な維持・管理に努める。
