# 第10回効果検証分科会 説明用資料

# ① 宮崎海岸の侵食対策

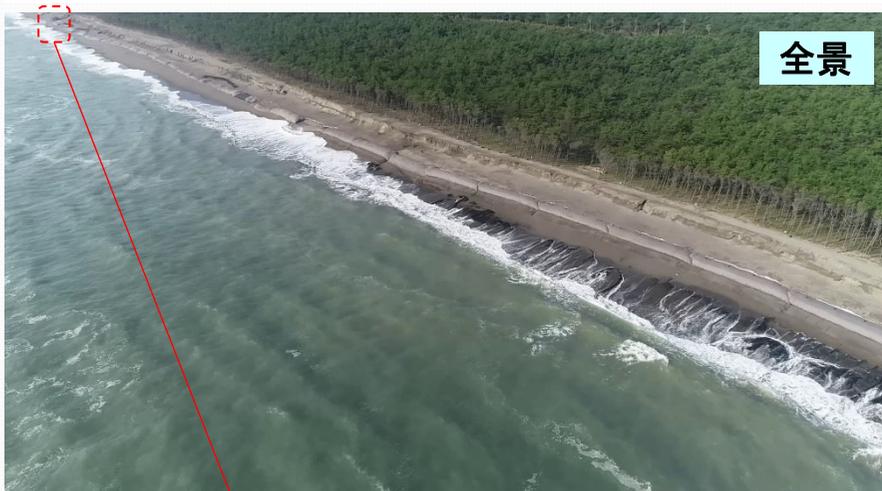
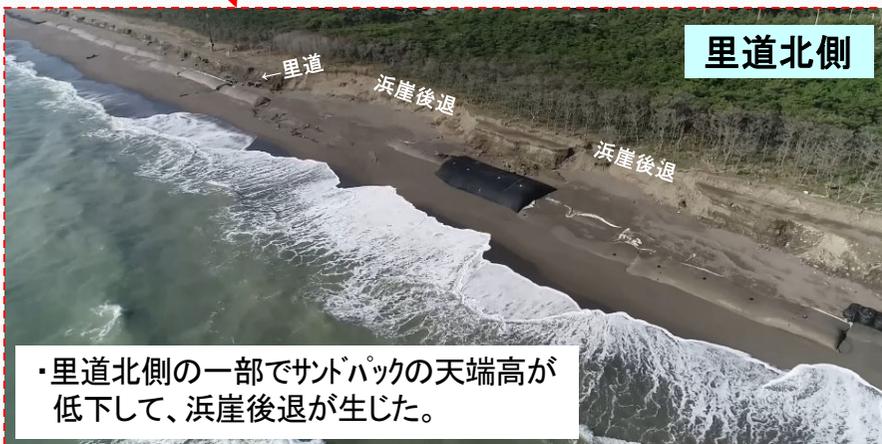
### 【動物園東】

- ・全体的にサンドパックの露出が見られるが、里道北側の一部区間を除いて浜崖後退は見られない。

- ・引き続き、測量および海岸巡視等で施設および背後の浜崖の状態を確認しながら、サンドパックの露出や損傷に対して、養浜や補修等の緊急的な対応を行い機能維持に努める。
- ・養浜と突堤による砂浜回復を推進するとともに、学識者や地元環境保護団体の協力・助言を得ながら、適正な維持・管理に努める。

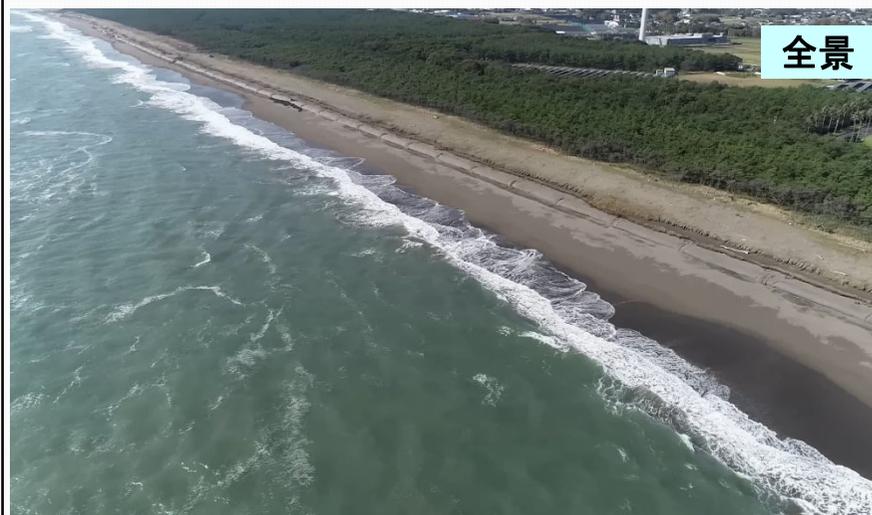
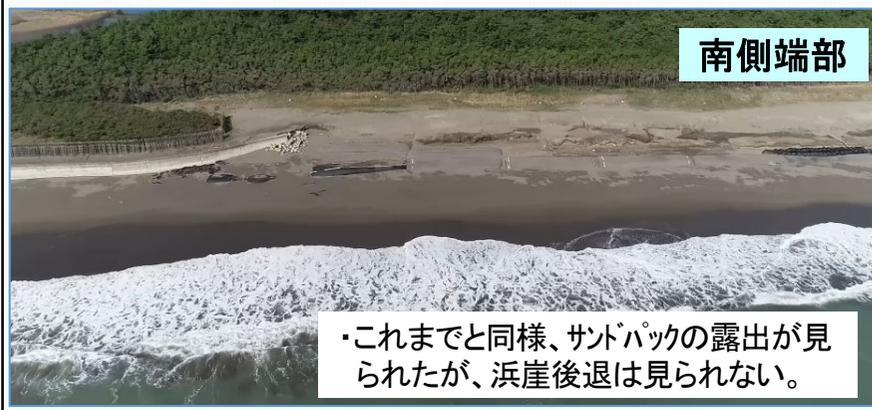
### 【大炊田】

- ・全体的にサンドパックの露出が見られるが浜崖後退は見られない。
