芳ノ元トンネル・丸目トンネル掘削土対策検討会議(平成21年度 第3回) 議事概要 (谏 報)

平成21年12月22日(火) 10:00~12:00 〇日 時

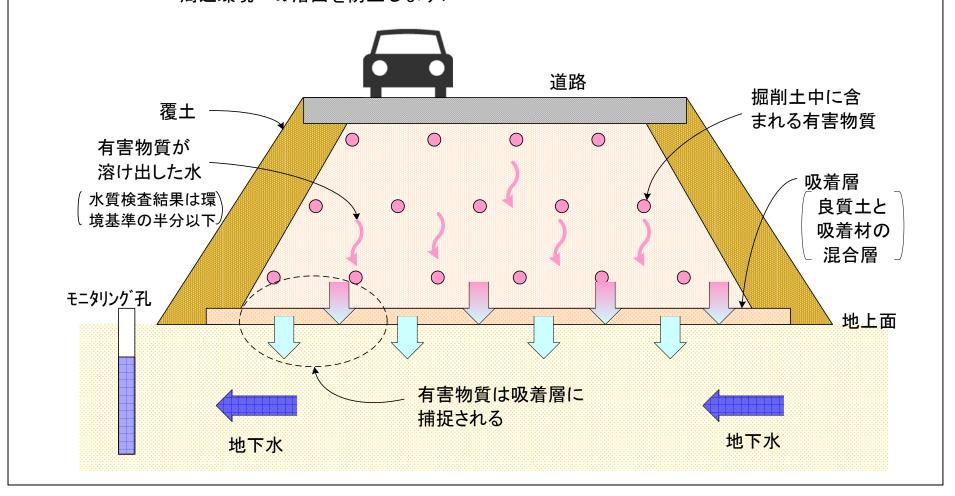
吸着層工法の概要

吸着層工法は、掘削土の下に吸着材と良質土を混合した吸着層を敷設し、掘削土から溶け出した有害物質を吸着層で捕捉することにより、 周辺環境への溶出を防止します。

- ・水質モニタリング結果では、環境基準値を大幅に下回る状況にあり、盛土場周辺の水 は安全な状態である事が確認された。(環境基準値の概ね、半分以下。) 今後も、念のため、水質モニタリングを継続する。
- ・本線盛土場の対策工法(案)は、各種調査結果から、『吸着層工法』が妥当である。 早急に、地元関係者と協議し、対策工の設計・施工に着手する必要がある。
- ・清武盛土場は、今後の維持管理による地元負担を考慮すると、本線の盛土場に移動す るほうが望ましい。
