# 1. 大淀川の概要

## 1.1 流域及び河川の概要

#### 1.1.1 流域の概要

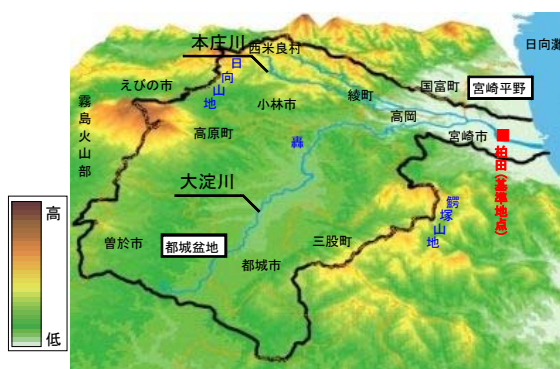
図 1.1.2 大淀川流域立体イメージ図

大淀川流域は東西約 55 km、南北約 70 km で、やや長方形をなし、轟<sup>とどろ</sup>付近の中流狭窄部を境とした上流域と下流域に分けられます。都城市を中心とした上流域の盆地は鰐塚山地と霧島火山部との間にあり、盆地内にはかなり広い段丘<sup>ちゅうせき</sup>とが発達しています。大淀川は、その盆地内を流れる諸支川を合流して北流し、日向山地と鰐塚山地とがせばまる山間地に入り、高岡付近において宮崎平野に入ります。

下流域は広い沖積平野を形成し、宮崎平野の主要部を成しており、北西から流下する本庄川を合流し、日向灘に注いでいます。

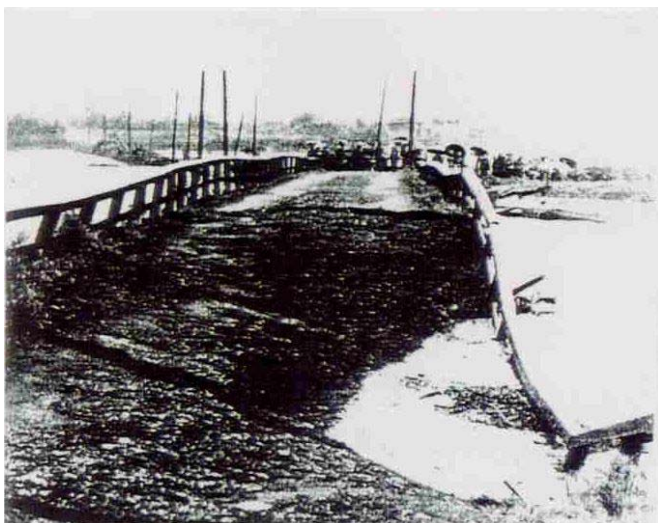
流失寸前の赤星橋  
（都城市）

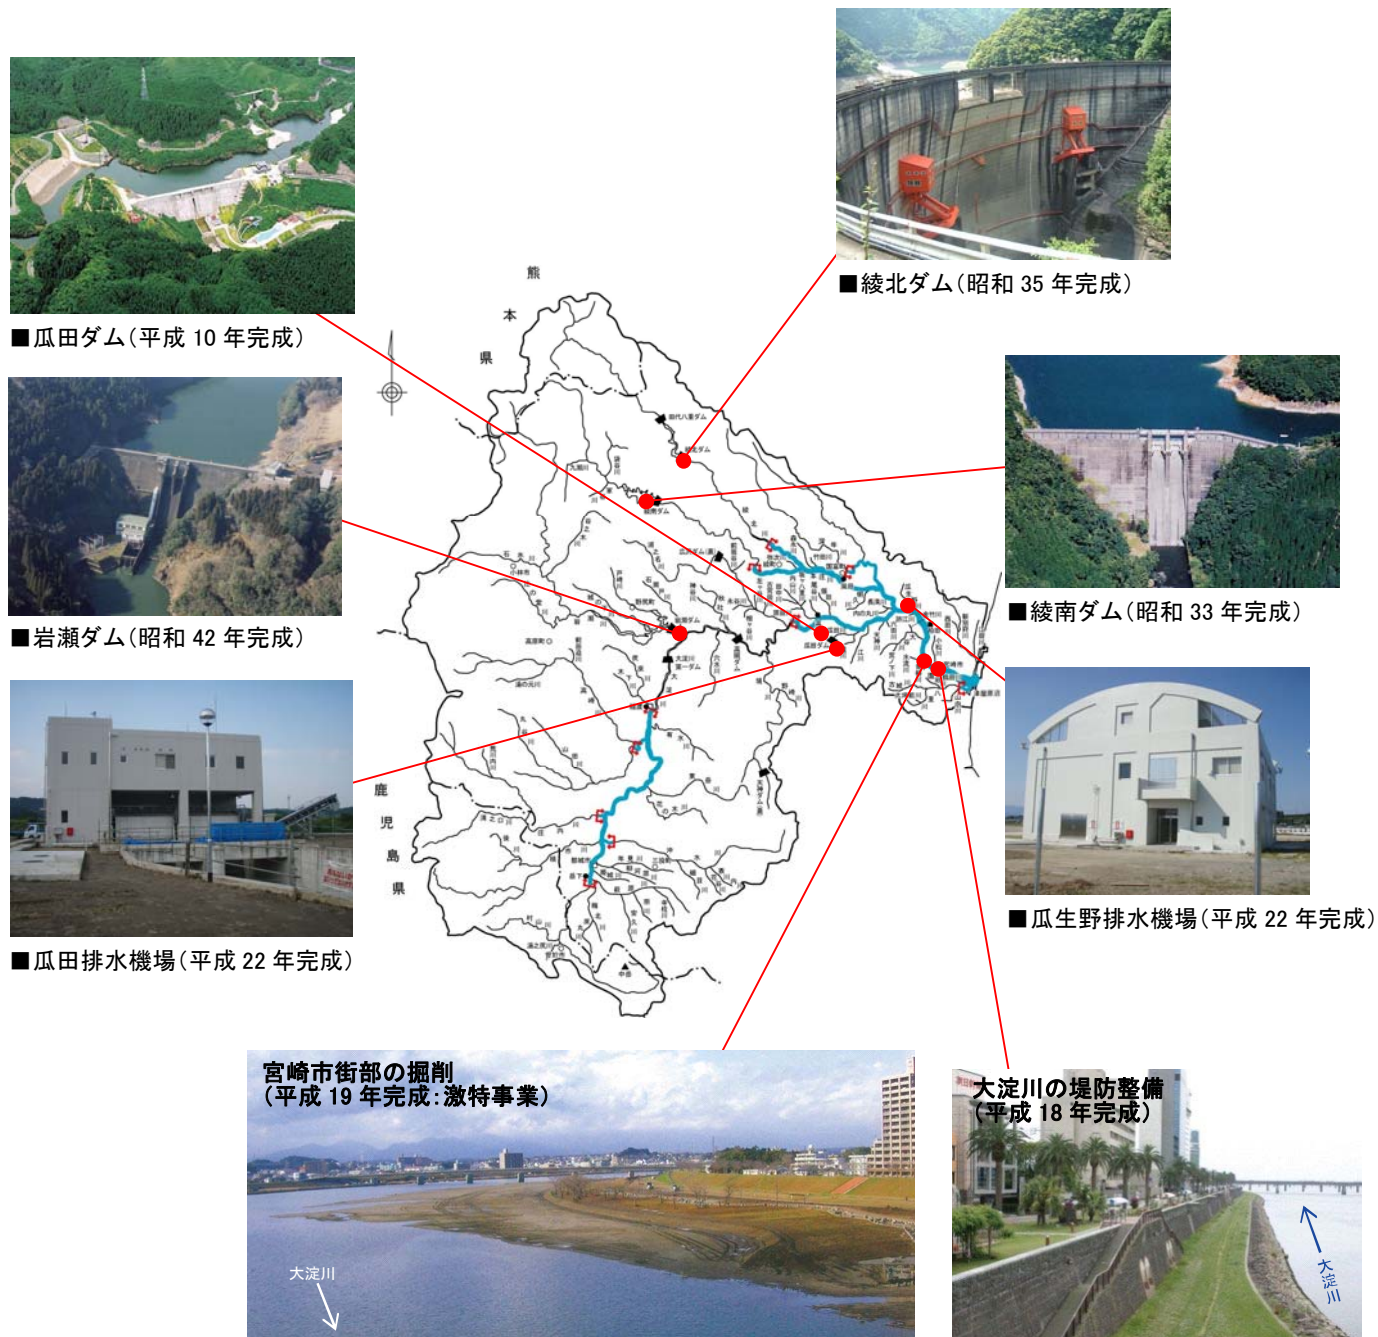
図 1.2.1 大淀川的主要な河川整備の位置図

昭和39年に着手した第四次工事は昭和29年8月及び9月の相次ぐ台風の来襲により、甚大な被害が発生したことにより、宮崎地点における基本高水のピーク流量を $7,500\text{m}^3/\text{s}$ とし、このうち既設2ダムに新たに岩瀬ダムを加え、計画高水流量を $7,000\text{m}^3/\text{s}$ とし、捷水路の施工及び水衝部への護岸の設置に着手しました。

この計画に基づき、岩瀬ダムの建設（昭和42年竣工）、高木捷水路<sup>たかぎしょうすいりう</sup>の開削、堤防の拡築及び護岸の設置等を実施しました。

平成28年7月には、平成17年9月洪水を始めとする近年の洪水を踏まえた河川整備基本方針の変更を行い、基準地点柏田における基本高水のピーク流量を $11,700\text{m}^3/\text{s}$ とし、このうち洪水調節施設により $2,000\text{m}^3/\text{s}$ を調節し、河道への配分流量を $9,700\text{m}^3/\text{s}$ としました。

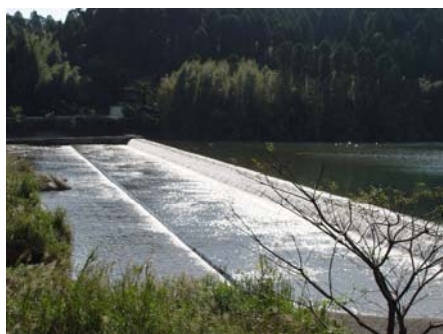
■木森井堰(平成9年完成) [かんがい]

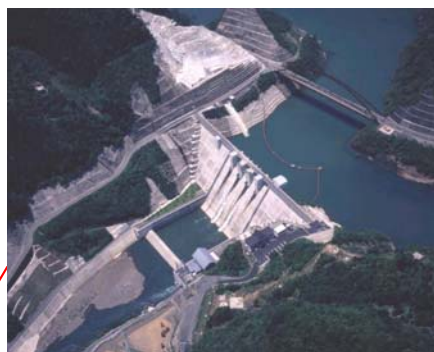
■田代八重ダム(平成12年完成)

[洪水調節・発電・かんがい・  
流水の正常な機能の維持]
